RELATÓRIO TÉCNICO

OBJETO: *UNIDADE BÁSICA DE SAÚDE PRINCESA DO XINGU.*

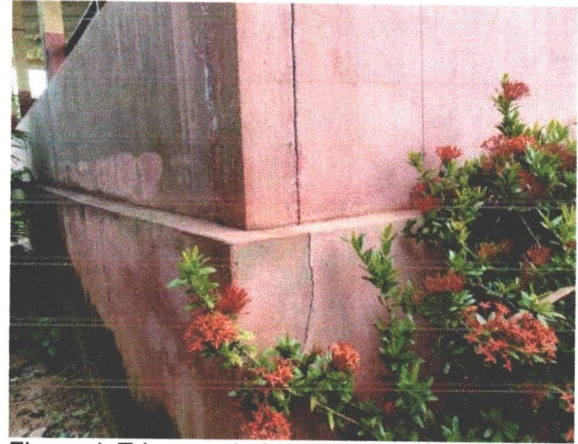
Figura 4: Trinca no baldrame.

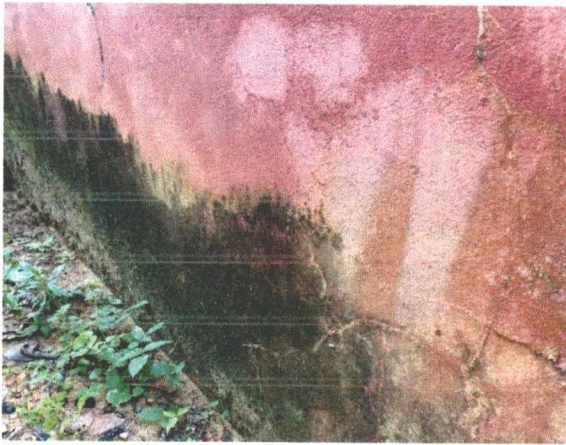
Figura 5: Infiltração no reboco do baldrame.

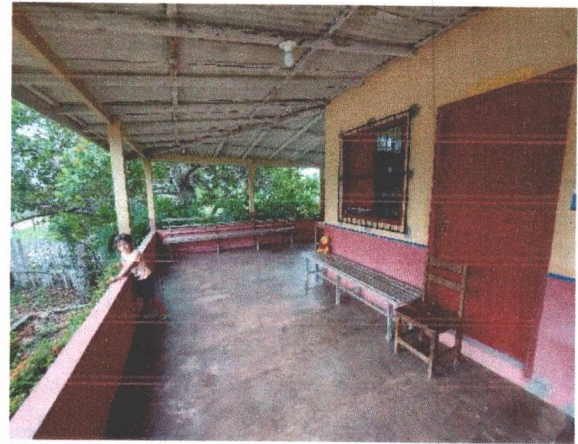
Figura 6: Falta de manutenção no telhado.

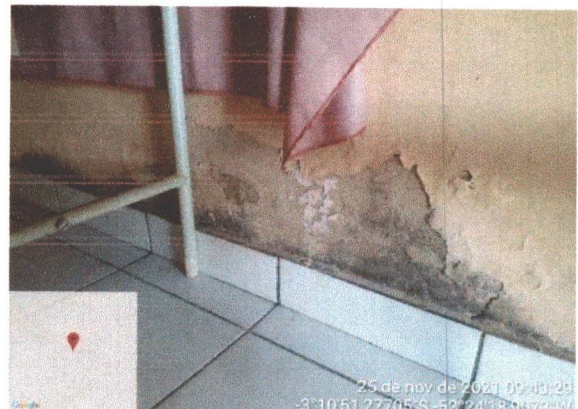
Figura 8: Descascamento da pintura devido infiltração.

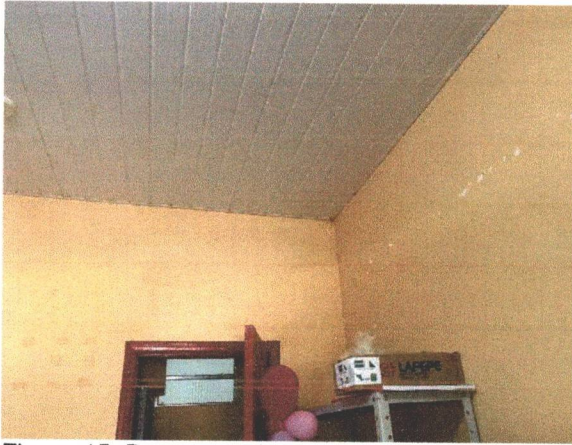
Figura 15: Danos na pintura interna.

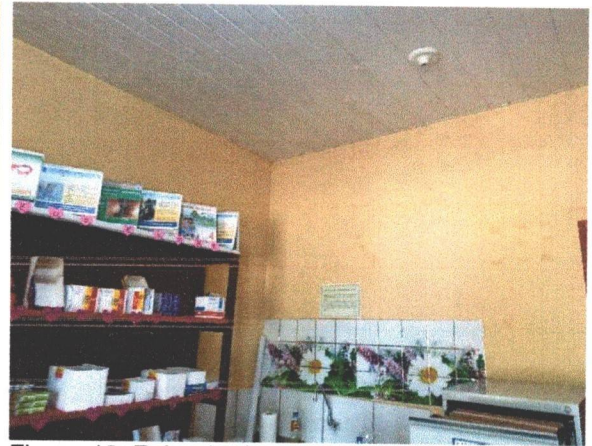
Figura 16: Falta de lâmpada e plafon.

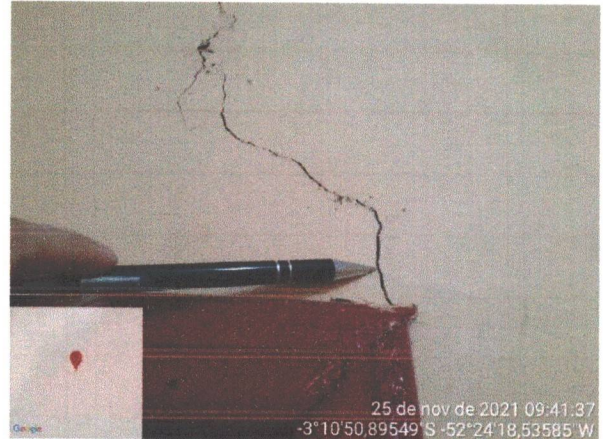
Figura 21: Troca da torneira e manutenção na tubulação.
