RELATÓRIO Nº 004/2023-NPD/GAB/PMA
SISTEMA DE ABASTECIMENTO DE ÁGUA

RELATÓRIO DE ACOMPANHAMENTO ACP SANEAMENTO

Nº 004/2023-NPD/GAB/PMA

SISTEMA DE ABASTECIMENTO DE ÁGUA

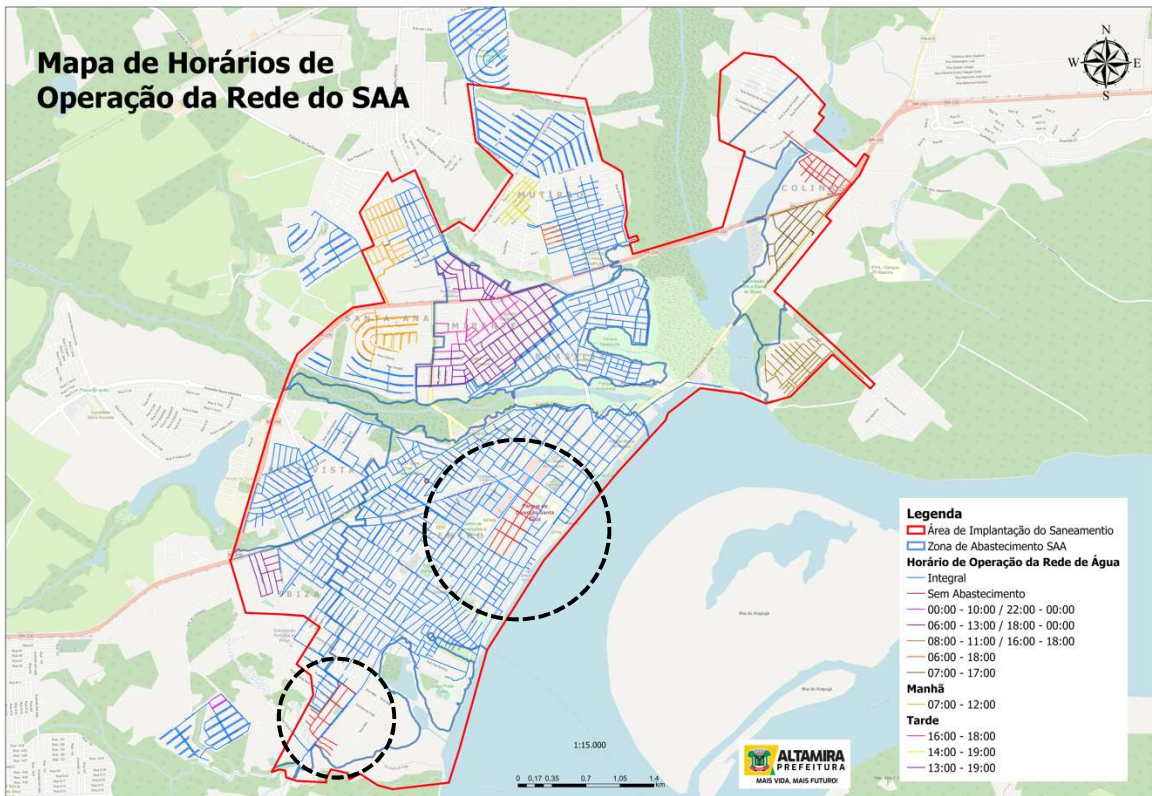
Figura 3 - Mapa de situação da operação da rede de abastecimento de água em março

As áreas categorizadas como “sem abastecimento” vêm sendo reduzidas gradualmente, conforme visualizado na Figura 3, é possível perceber que apenas o loteamento Don Lorenzo e bairro Explanada do Xingu permanecem neste estado. Estão sendo adotadas as medidas necessárias para identificação e correção do problema.

Estes vazamentos, que em sua maioria estão localizados na rede principal de distribuição e não nos ramais prediais, demandam maior logística e tempo para reparo e vem sendo realizados dentro dos cronogramas de atendimento, respeitados os recursos e pessoal disponível. A previsão atual é que a rede esteja totalmente operacional a partir da primeira semana do mês de maio deste ano, tendo em vista o número significativo de atendimentos realizados.

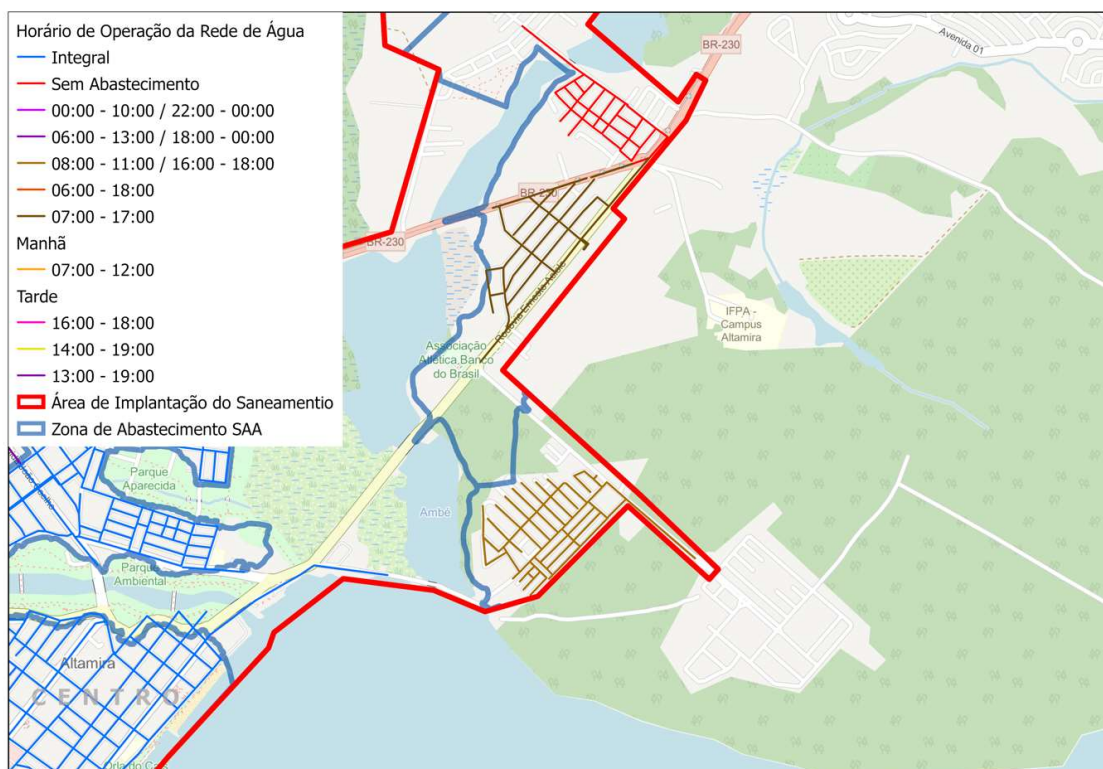
Figura 4 - Mapa de situação da operação da rede de abastecimento de água em março Colinas e Alberto Soares

Zona baixa do Colinas opera das 07h às 17h com disponibilidade de água, já na Zona Alta e Zona Alberto Soares a disponibilidade de água é das 08h às 11h e das 16h às 18h (Figura 4). Ressalta-se que esse procedimento de manter o registro do RAP Colinas aberto apenas por um ou dois períodos no decorrer do dia serve para manter o nível do reservatório e assim conseguir manter a rede sempre com a disponibilidade e a pressão necessária para atender os domicílios.

Embora a previsão inicial de execução do comissionamento da Zona do Alberto Soares fosse para ser realizado até a primeira quinzena de fevereiro, devido à intercorrências com grandes e múltiplos vazamentos de água na RDA, além do amplo número de ligações domiciliares que estão sendo realizadas concomitantemente na região, conforme visualizado no Anexo 4, a meta de comissionamento do Nova Altamira passará por atraso nos prazos inicialmente previstos.

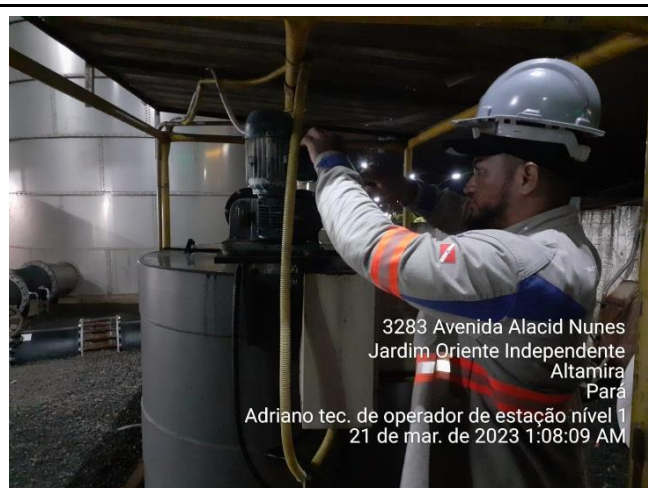
INSTALAÇÃO DE CONTACTORA NO PAINEL DE DOSAGEM DA BARRILHA

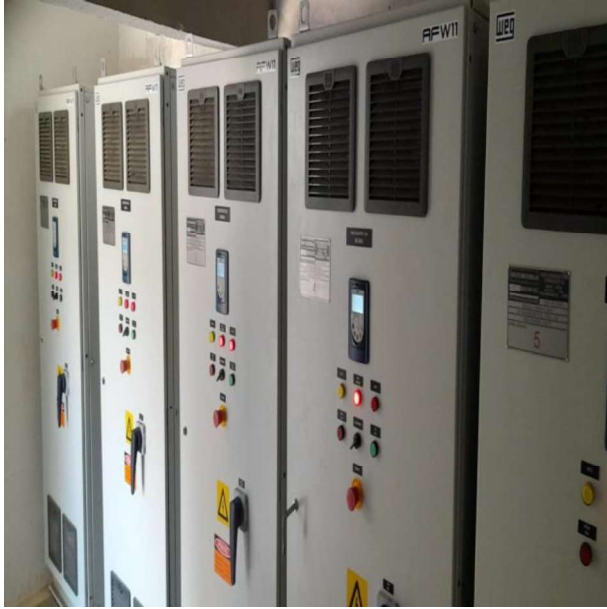
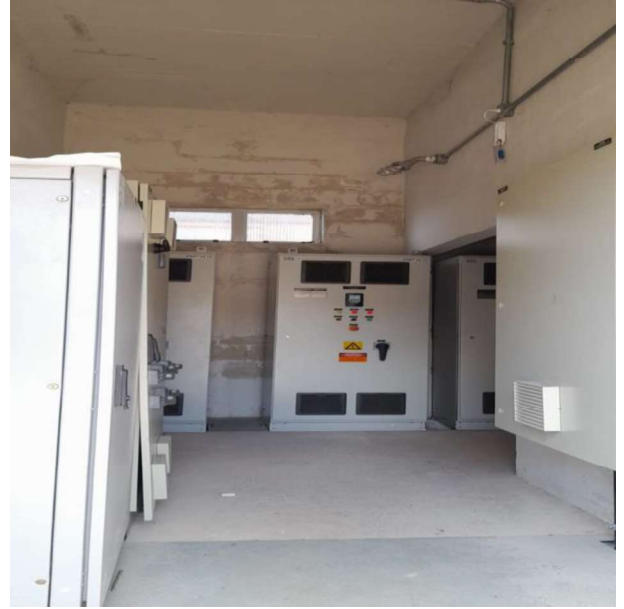
REGISTRO FOTOGRÁFICO

Em solicitação de atendimento a equipe de eletrotécnicos constatou que umas peças queimaram, devido ao aumento de temperatura do ambiente.

**Item 3: Trocar dos equipamentos com avarias.**

Realizamos a substituição dos equipamentos que queimaram nos painéis elétricos das bombas da captação flutuante.

Acionamos uma empresa especializada para propor uma prosta orçamentaria sem BDI de duas centrais de ar, no intuito de suprir e ambientalizar com esfriamento da area, não sobrecarregando os componentes eletricos existentes.
