RELATÓRIO Nº 005/2023-NPD/GAB/PMA
SISTEMA DE ABASTECIMENTO DE ÁGUA

RELATÓRIO DE ACOMPANHAMENTO ACP SANEAMENTO

Nº 005/2023-NPD/GAB/PMA

SISTEMA DE ABASTECIMENTO DE ÁGUA

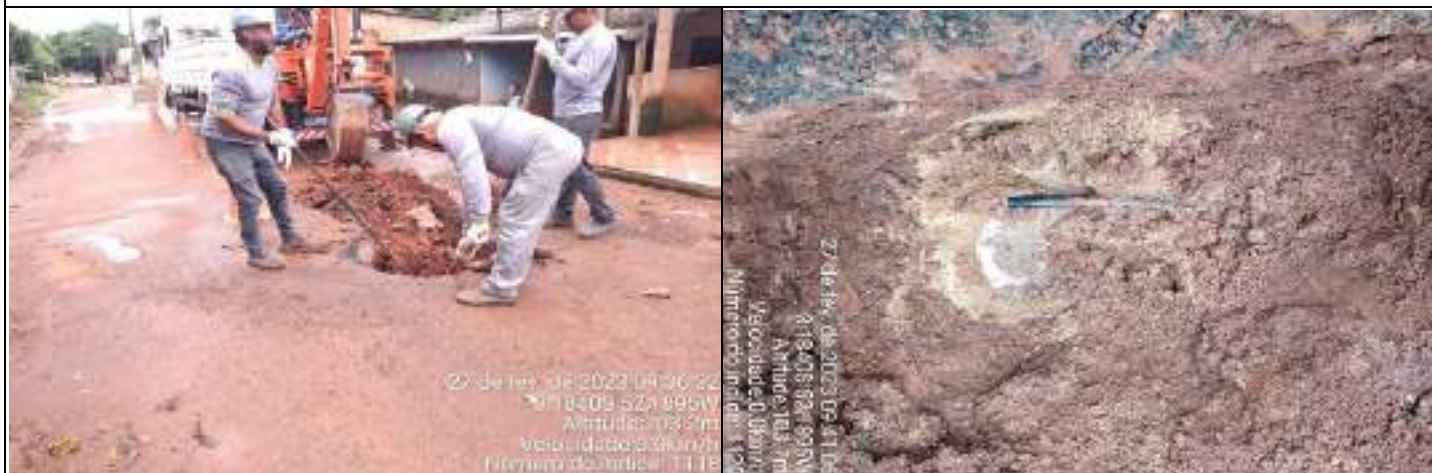
FOTO 01 – WE7, 249, COLINAS

No monitoramento a nossa equipe identificou o vazamento de água na rua WE7 (COLINAS)

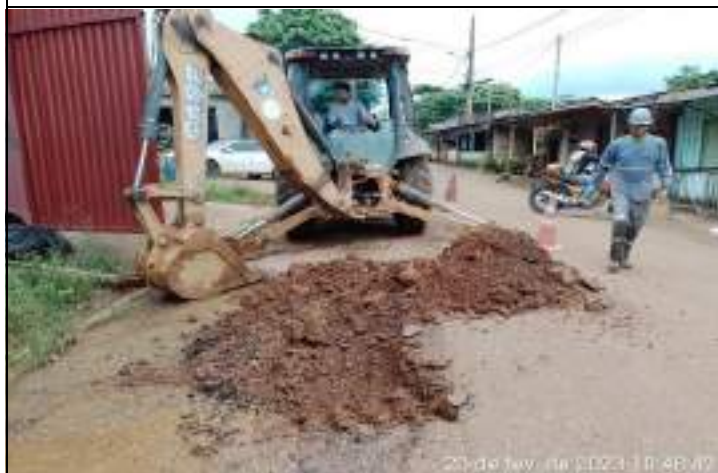
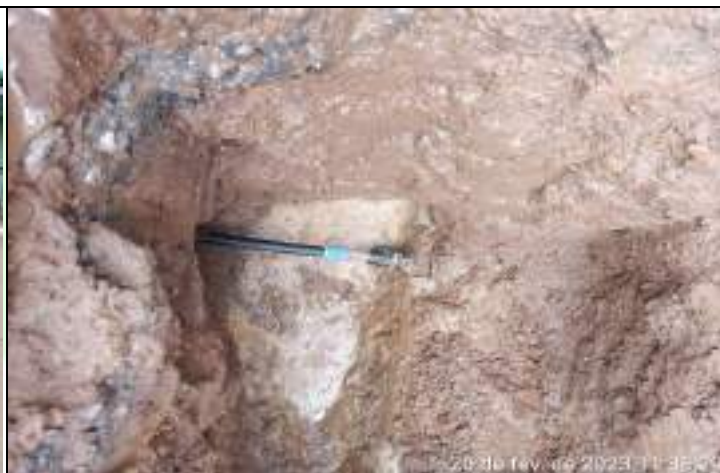
FOTO 01 – WE6, 206, COLINAS

No monitoramento a nossa equipe identificou que o vazamento estava ocorrendo devido o adaptador do colar está danificado

DESCRIÇÃO DO ATENDIMENTO: No monitoramento a nossa equipe identificou que o vazamento estava ocorrendo devido o adaptador do colar está danificado, foi feito a troca pelo um novo e o fluxo voltou ao normal. DEMANDA ATENDIDA

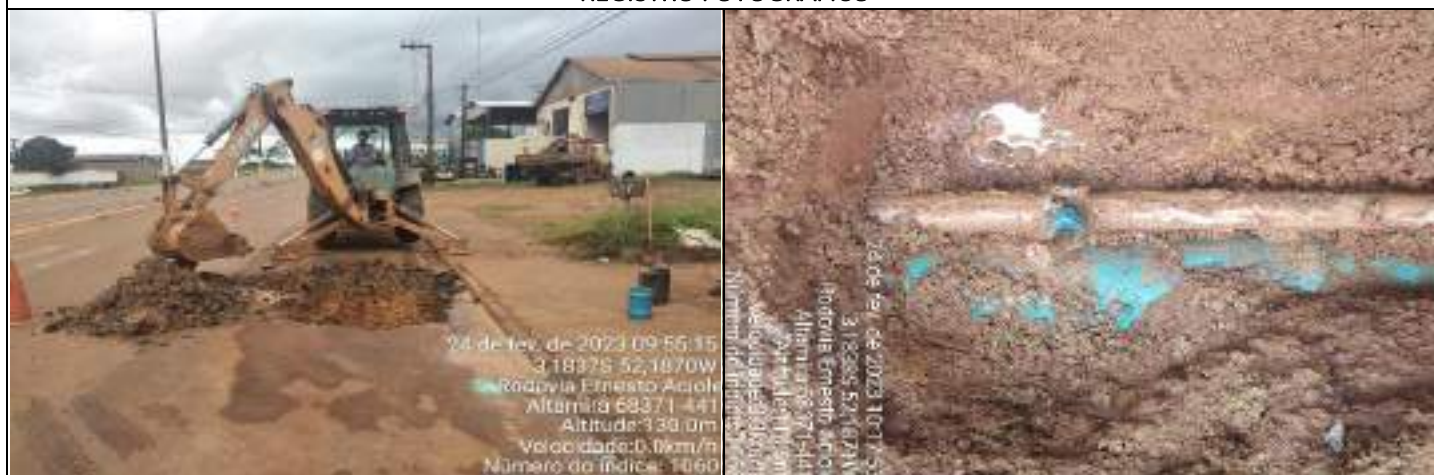
FOTO 01 – ROD.ERNESTO OCIOLE, COLINAS

No monitoramento a nossa equipe identificou que o vazamento de água que ocorria na Ernesto Ociole era causado pelo PEAD que estava cortado

DESCRIÇÃO DO ATENDIMENTO: No monitoramento a nossa equipe identificou que o vazamento de água que ocorria na Ernesto Ociole era causado pelo PEAD que estava cortado, foi feito o ligamento do mesmo e o fluxo voltou ao normal.
DEMANDA ATENDIDA

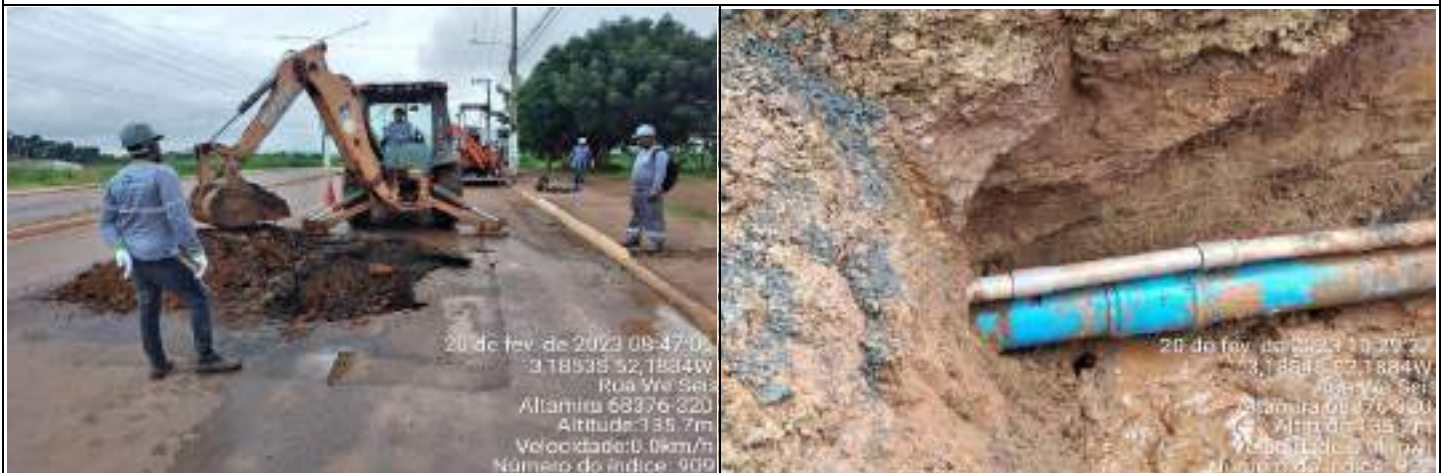
FOTO 01 – RODOVIA ENERSTO ACIOLE, S/N, COLINAS
No monitoramento a nossa equipe identificou que a bolsa estava com o anel torcido

FOTO 02 – foi feito a troca por uma luva de correr 150mm e o fluxo voltou ao normal. DEMANDA ATENDIDA

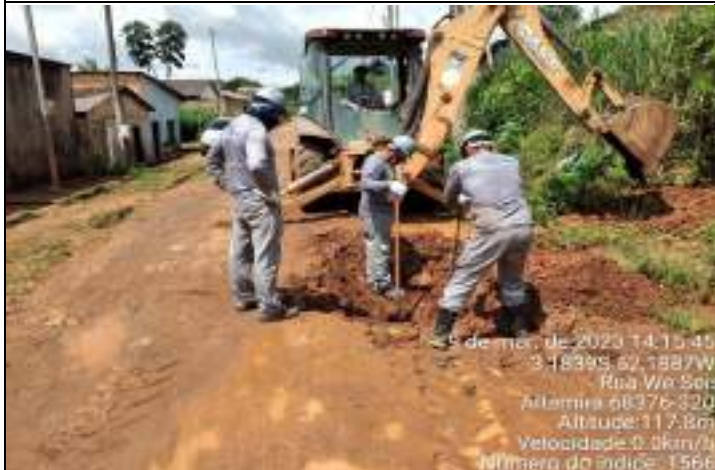
FOTO 01 – WE6, 137, COLINAS

A empresa Hidro Ambiental foi acionada para realiza atendimento, no monitoramento a nossa equipe identificou o vazamento de água na We6 (colinas).

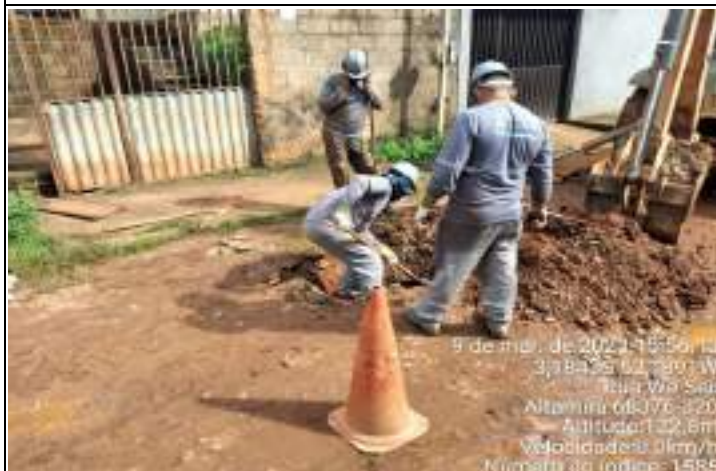
FOTO 01 – WE6, 137, COLINAS

A empresa Hidro Ambiental foi acionada para realiza atendimento, no monitoramento a nossa equipe identificou o vazamento de água na We6 (colinas).

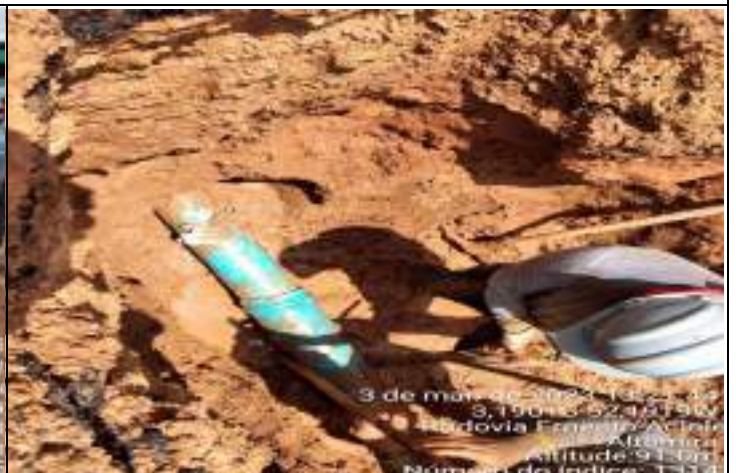
A empresa Hidro Ambiental foi acionada para realiza atendimento, no monitoramento a nossa equipe identificou a obstrução em RDA

FOTO 02 – Logo foi colocado uma luva de correr de 150mm e utilizou-se a escavadeira e uma caçamba para a realização do trabalho. O vazamento foi controlado e o fluxo voltou ao normal. Demanda atendida

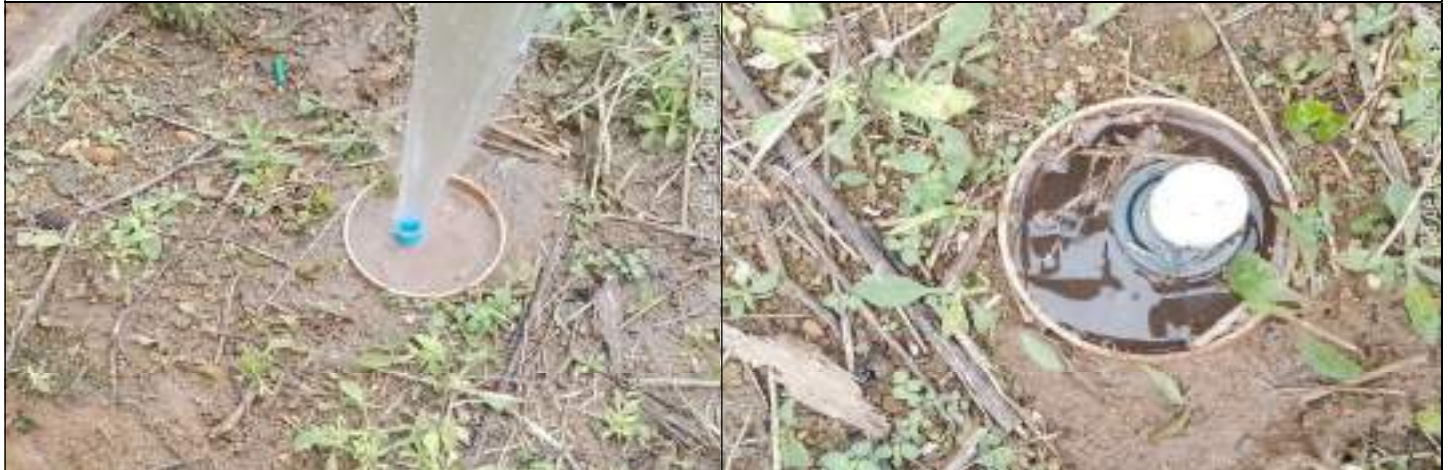
FOTO 01 – A empresa Hidro Ambiental foi acionada para realizar atendimento, nossa equipe identificou vazamento em uma mangueira;

FOTO 02 – Realizou-se a instalação do Tape, corrigindo o problema, e o vazamento foi reparado. Demanda atendida.

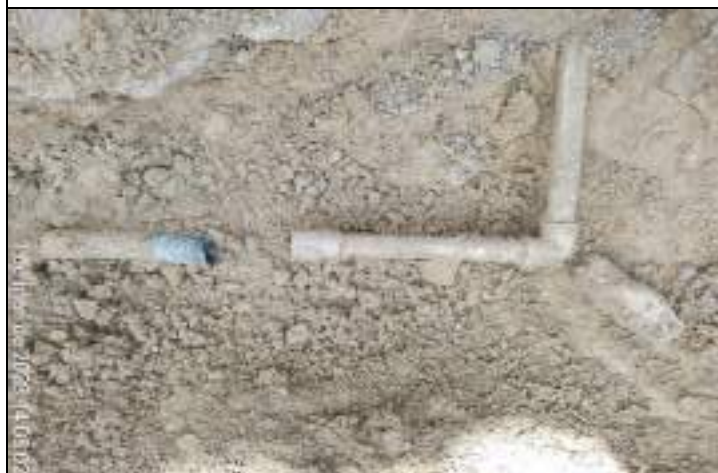
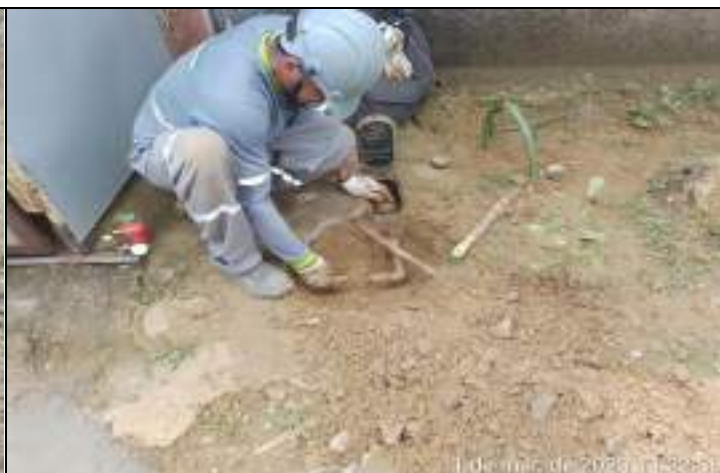
FOTO 01 – CONSUELO BORGES, 20 Q 03, ALBERTO SOARES
 No monitoramento a nossa equipe identificou e realizou dois reparos de vazamento de água que ocorria na rua Consuelo Borges (Alberto Soares).

FOTO 02 – Após os reparos o vazamento foi consertado e o fluxo voltou ao normal. DEMANDA ATENDIDA

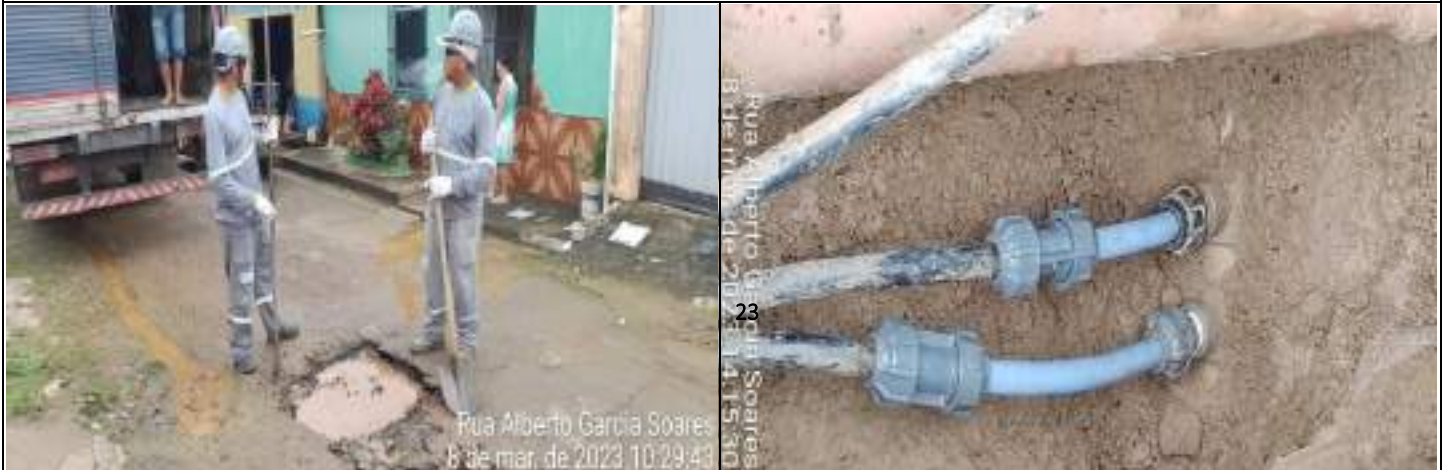
FOTO 01 – RUA CONSUELO BORGES, 29-30, ALBERTO SOARES
 A empresa Hidro Ambiental foi acionada para realizar atendimento

FOTO 02 – no monitoramento a nossa equipe identificou que o vazamento de água ocorria de duas casas. Logo foi realizado o reparo em RDA o vazamento foi controlado e o fluxo voltou ao normal. DEMANDA ATENDIDA

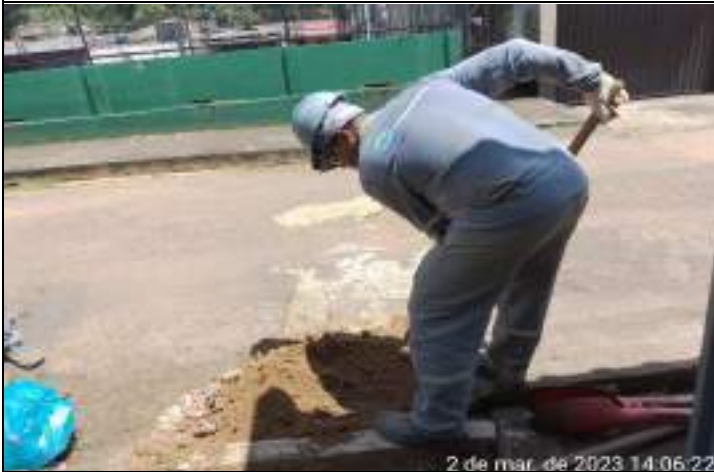
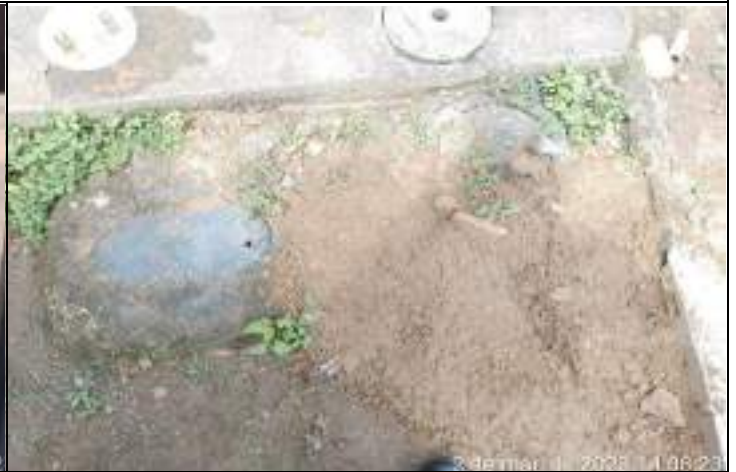
FOTO 01 – JUCA BORGES DE OLIVEIRA, 28, ALBERTO SOARES
 No monitoramento a nossa equipe identificou o vazamento de água no ramal de distribuição.

FOTO 02 – Foi realizado o tapeamento e o fluxo voltou ao normal. DEMANDA ATENDIDA

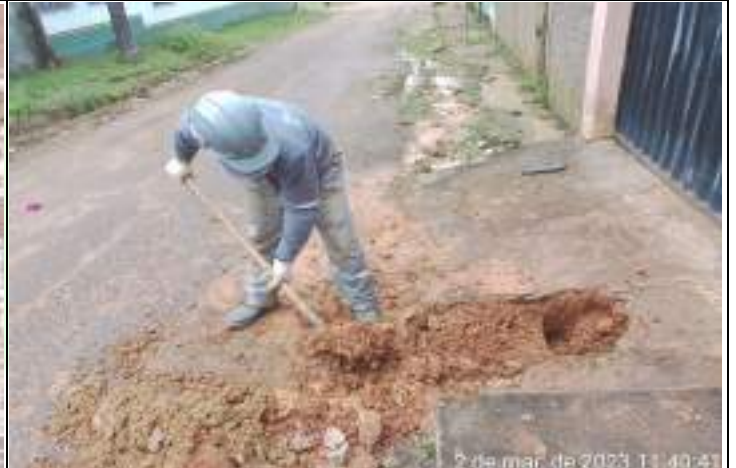
FOTO 01 – JUCA BORGES DE OLIVEIRA, 40, ALBERTO SOARES
 No monitoramento a nossa equipe identificou o vazamento de água no ramal de distribuição.

FOTO 02 – Foi realizado o tapeamento e o fluxo voltou ao normal. DEMANDA ATENDIDA

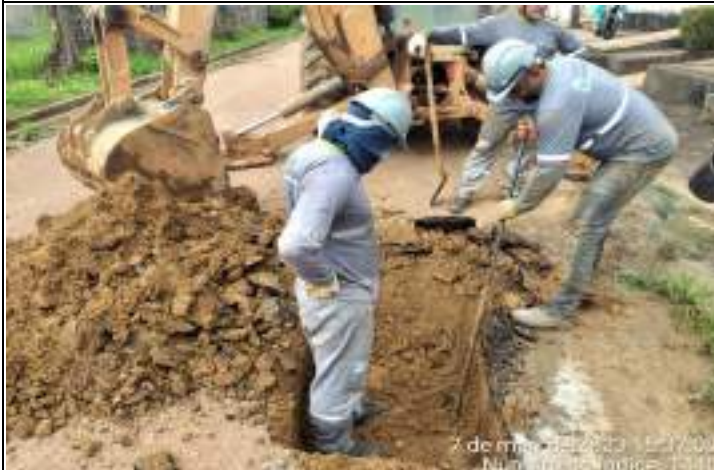
FOTO 01 – MARIO SOARES, 16, ALBERTO SOARES

A empresa Hidro Ambiental foi acionada para realizar atendimento, no monitoramento a nossa equipe identificou o vazamento de água

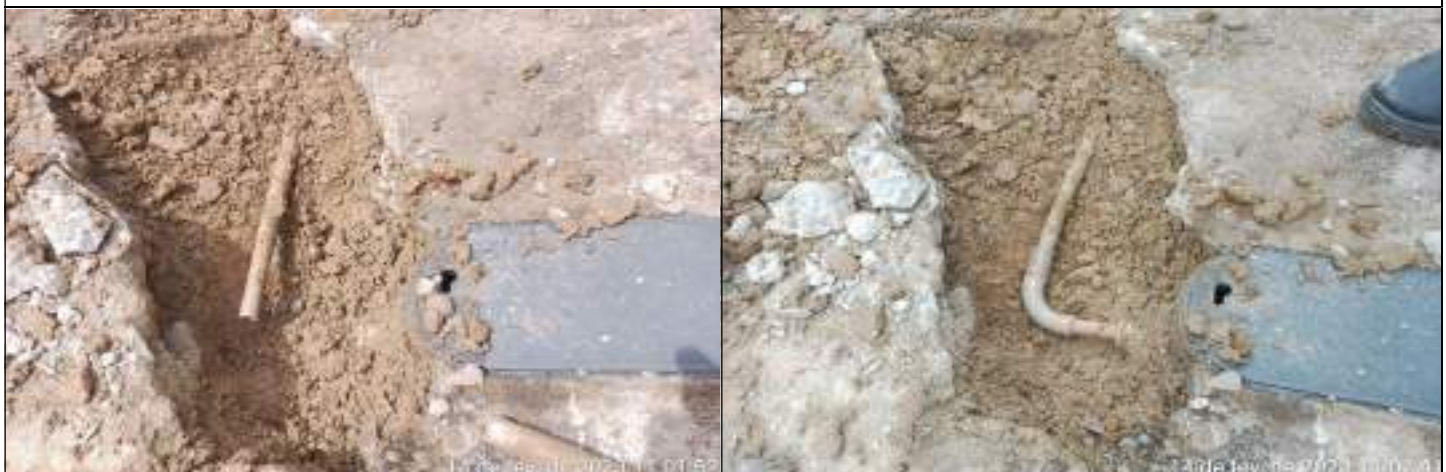
FOTO 01 – A empresa Hidro Ambiental foi acionada para realizar atendimento, no monitoramento, nossa equipe constatou que uma calçada estava danificada, o que provocou vazamento, haja vista que a encanação também foi danificada;

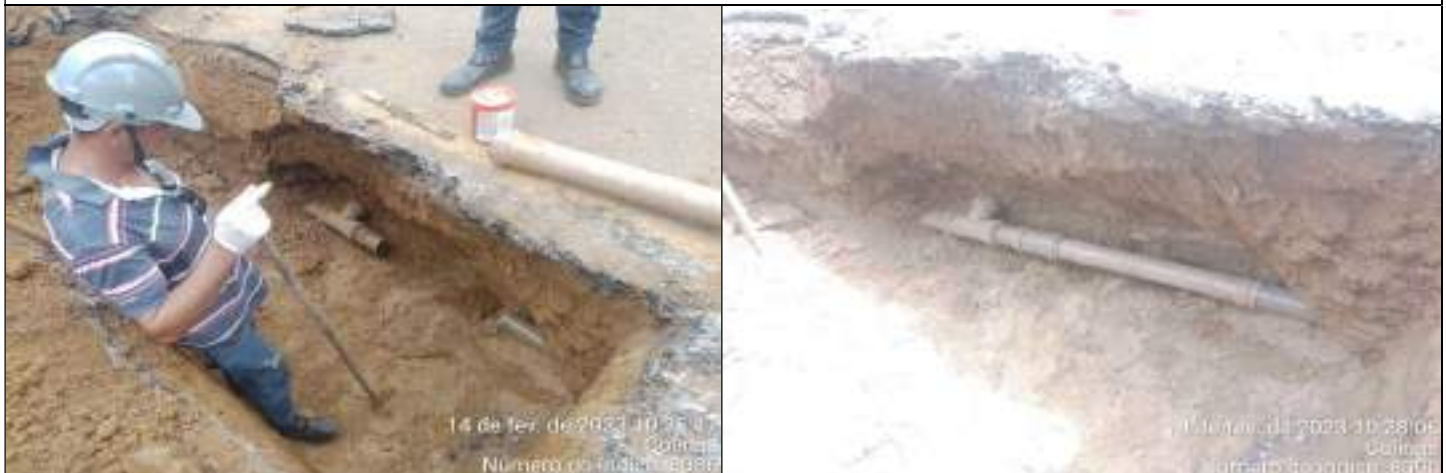
FOTO 01 – A empresa Hidro Ambiental foi acionada para realizar atendimento, no monitoramento, nossa equipe identificou vazamento em uma redução;

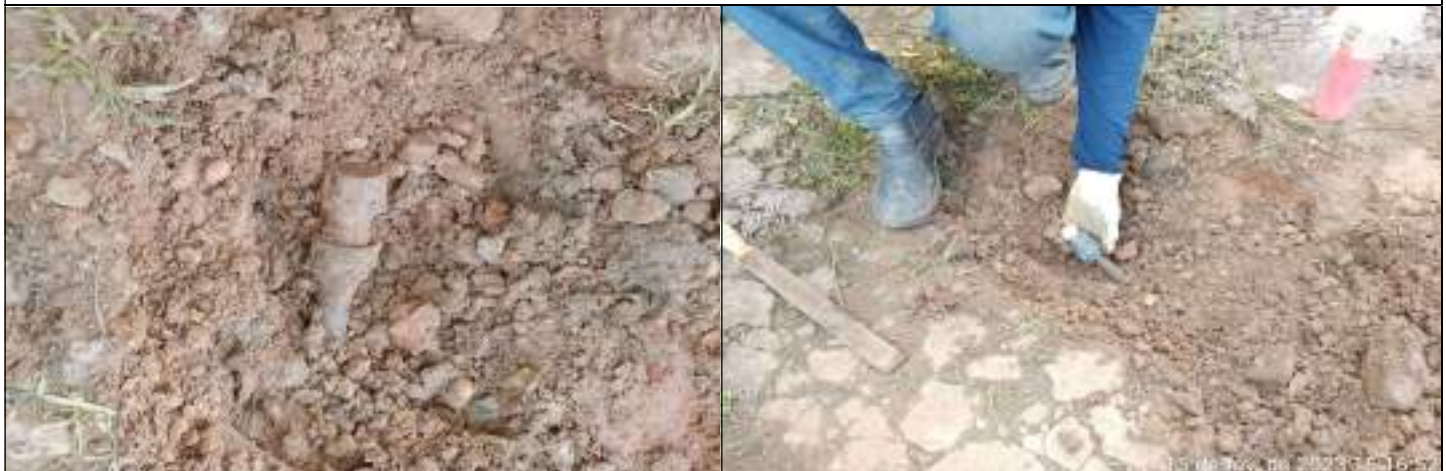
FOTO 01 – A empresa Hidro Ambiental foi acionada para realizar atendimento, no monitoramento, nossa equipe identificou vazamento, devido a um adaptador danificado;

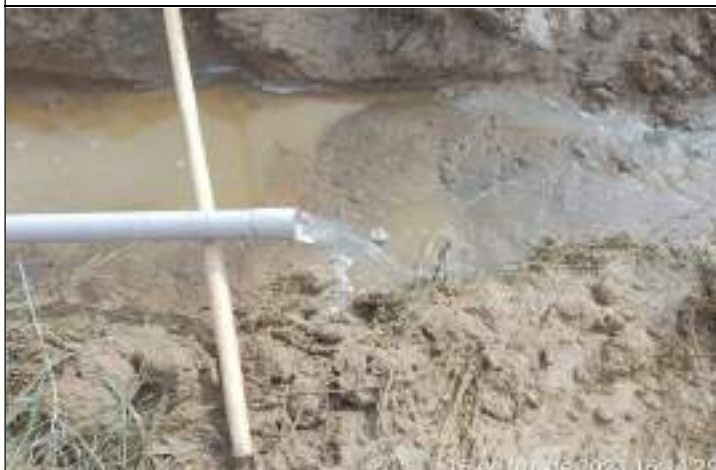
FOTO 01 – A empresa Hidro Ambiental foi acionada para realizar atendimento, no monitoramento, nossa equipe constatou que a extremidade de uma encanação que faz parte da rede estava sem o Tape, o que resultou em vazamento;

FOTO 02 – Instalou-se o Tape, e o vazamento foi reparado;

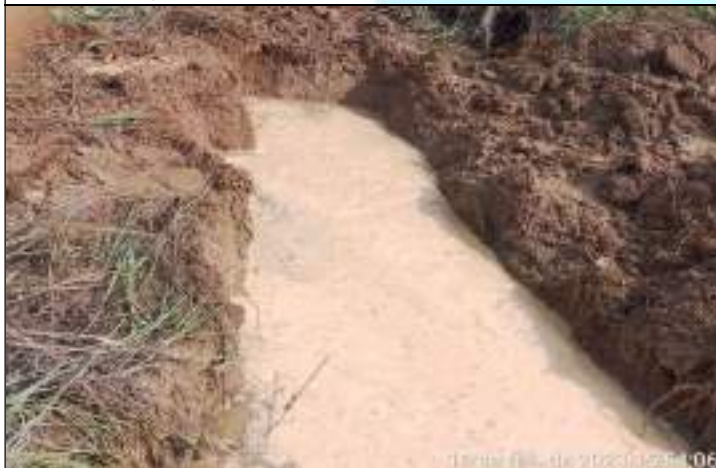
FOTO 03 – Salienta-se que para efetuar a demanda, foi necessário realizar escavação manual, com aproximadamente 1m³ de volume de escavação, sendo 1,8m de comprimento, 0,8m de largura, e 0,7m de profundidade. Demanda atendida.

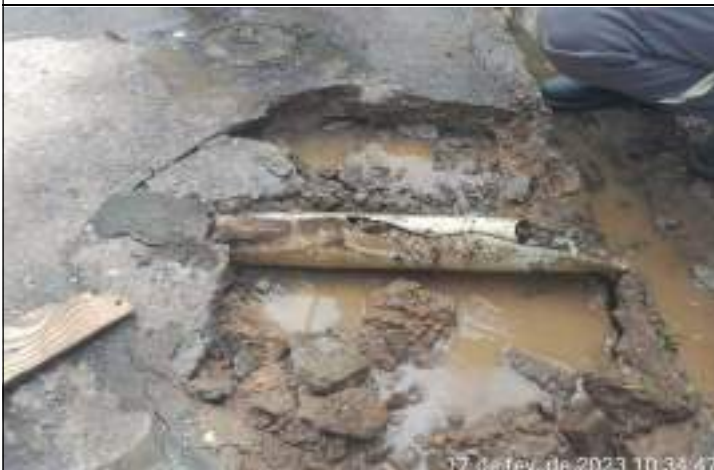
FOTO 01 – A empresa Hidro Ambiental foi acionada para realizar atendimento, nossa equipe identificou vazamento na rede de distribuição de água;

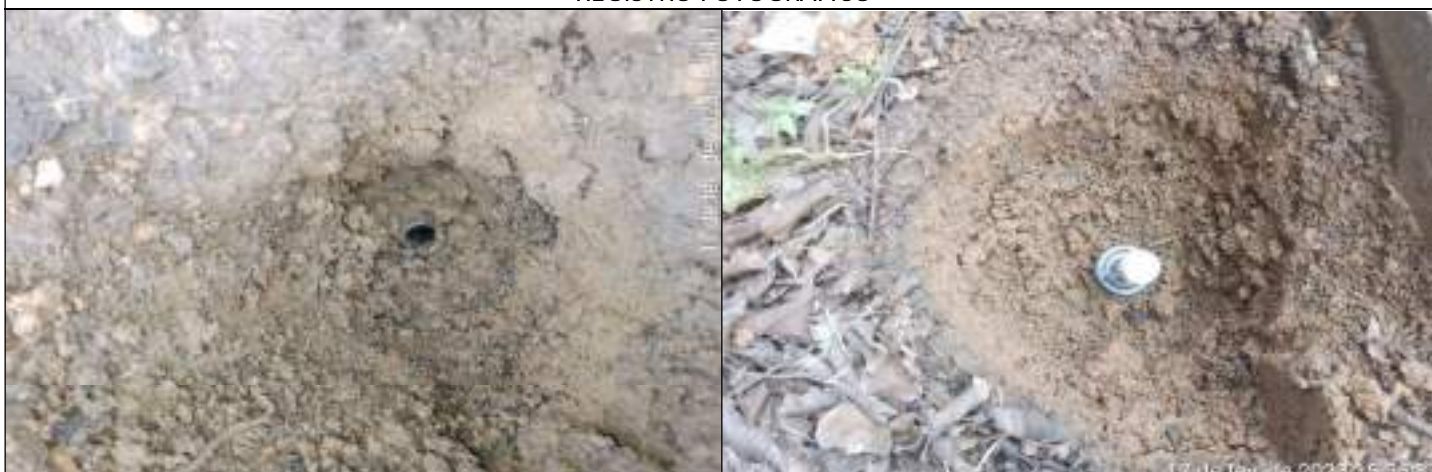
FOTO 01 – A empresa Hidro Ambiental foi acionada para realizar atendimento, nossa equipe constatou que havia uma mangueira sem o Tape;

FOTO 02 – Efetuou-se o tapamento, corrigindo o problema, e o vazamento foi reparado;

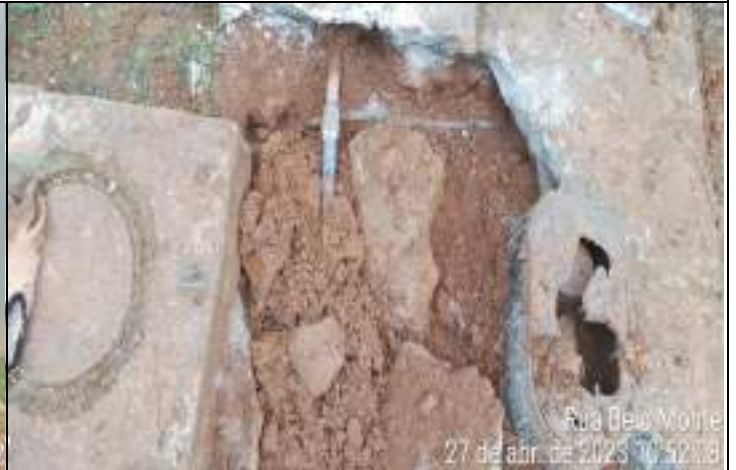
FOTO 02 – no monitoramento a nossa equipe identificou que a caixinha do hidrômetro estava danificado ocasionando o vazamento. Foi realizado a ligação direta da água e o fluxo voltou ao normal. DEMANDA ATENDIDA

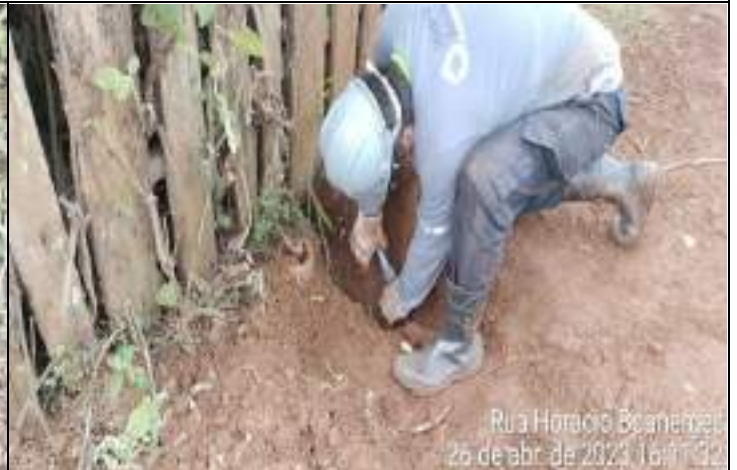
FOTO 02 – no monitoramento a nossa equipe realizou o conserto de vazamento de água que ocorria da caixinha de hidrômetro na frente da casa do morador. Após os reparos o fluxo voltou ao normal. Demanda atendida

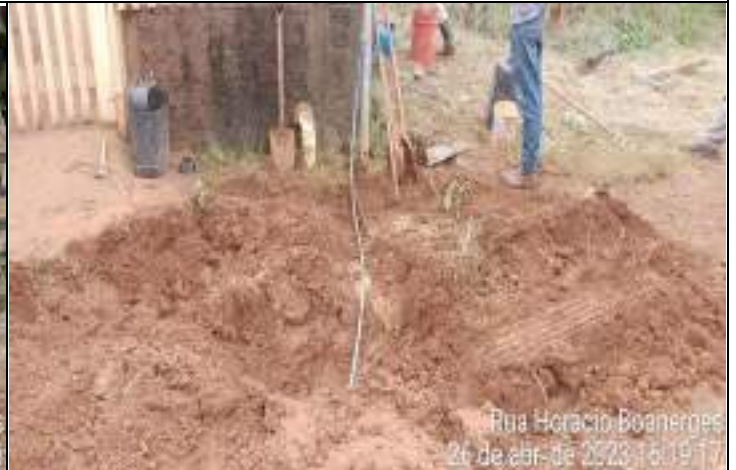
FOTO 02 – no monitoramento a nossa equipe realizou o conserto de vazamento de água que ocorria na frente da casa do morador. Após os reparos o fluxo voltou ao normal. Demanda atendida

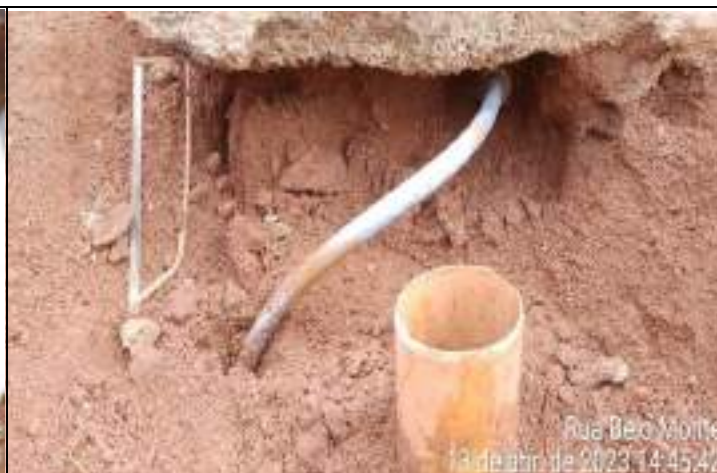
FOTO 02 – na inspeção foi identificado vazamento na rede de distribuição, foi feito o reparo retirando o vazamento. Demanda atendida.

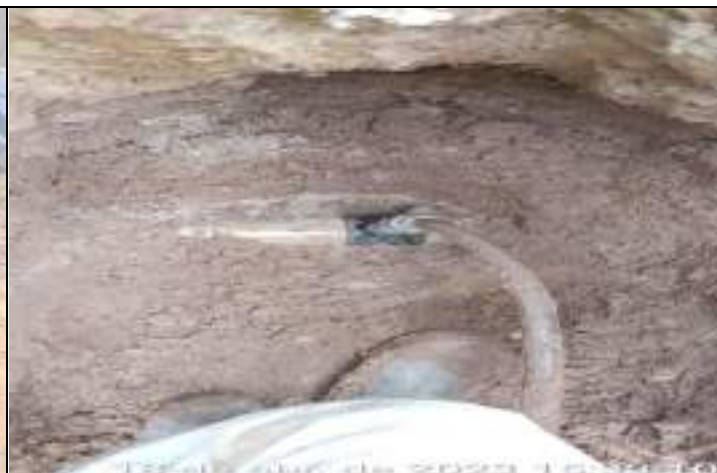
FOTO 02 – na inspeção foi identificado vazamento no ramal de distribuição, foi realizado o reparo retirando o vazamento. Demanda atendida.

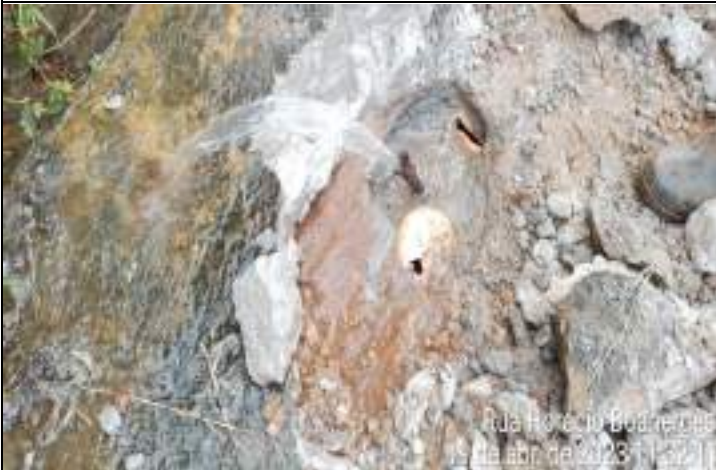
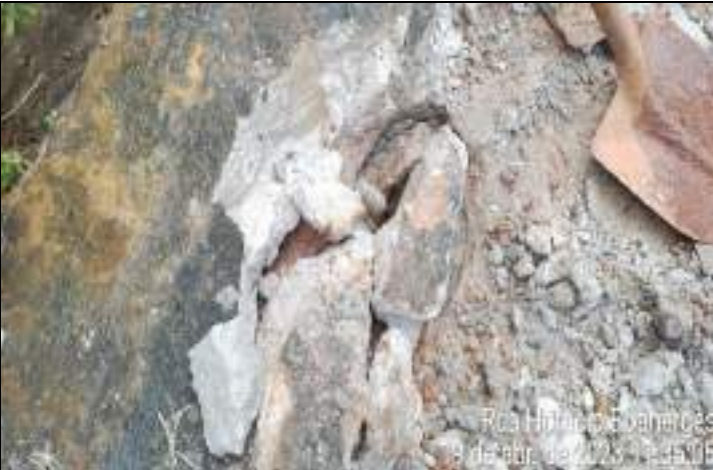
FOTO 01 – A empresa hidro ambiental foi acionada para realizar atendimento,	FOTO 02 – na inspeção foi identificado vazamento no ramal de distribuição, foi realizado o reparo e retirado o vazamento. Demanda atendida.
