**LAUDO DE VISTORIA/AVALIAÇÃO DE IMÓVEL PARA LOCAÇÃO**

*OBJETO: IMÓVEL DESTINADO ÀS INSTALAÇÕES DO DEPARTAMENTO DE ILUMINAÇÃO PÚBLICA - DIP*

NOVEMBRO de 2023  
ALTAMIRA/PA

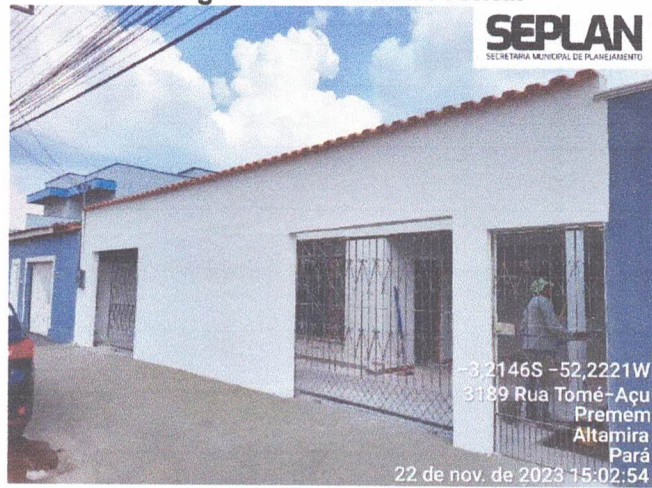
**Imagem 1 - Fachada Frontal**

**CONSERVAÇÃO DO IMÓVEL:** o imóvel encontra-se em bom estado, necessitando apenas de reparos simples.

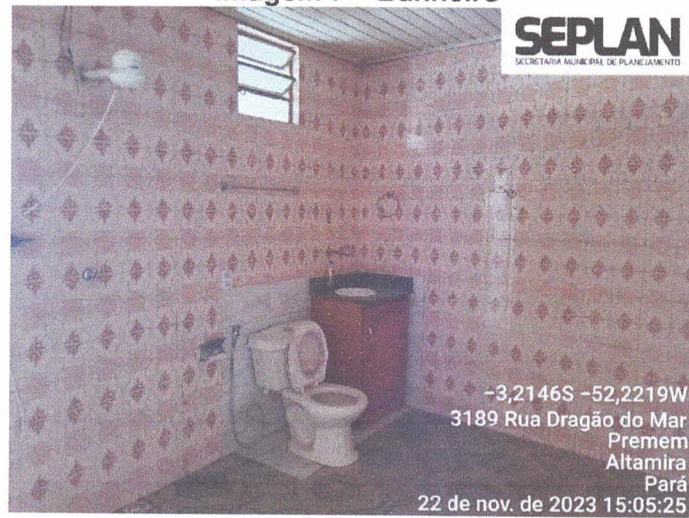
**Imagem 7 – Banheiro**

**INSTALAÇÕES ELÉTRICAS E HIDRÁULICAS:** o imóvel encontra-se em bom estado, necessitando apenas de reparos simples.
