RELATÓRIO Nº 004/2023-NPD/GAB/PMA
SISTEMA DE ABASTECIMENTO DE ÁGUA

RELATÓRIO DE ACOMPANHAMENTO ACP SANEAMENTO

Nº 004/2023-NPD/GAB/PMA

SISTEMA DE ABASTECIMENTO DE ÁGUA

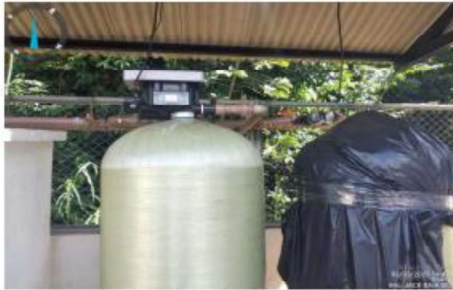
FOTO 01: RUA JURUNA CASA Nº 17

PROBLEMATICA: O SISTEMA DE TRATAMENTO DE ÁGUA APRESENTA PROBLEMA EM UM DOS FILTROS REMOVEDOR DE FERRO E MANGANES, CAUSA DO PROBLEMA COM O ABATECIMENTO DE AGUA NO RUC.

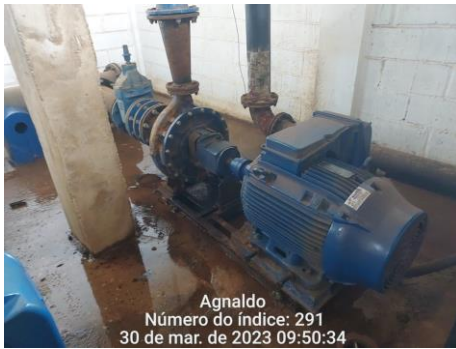
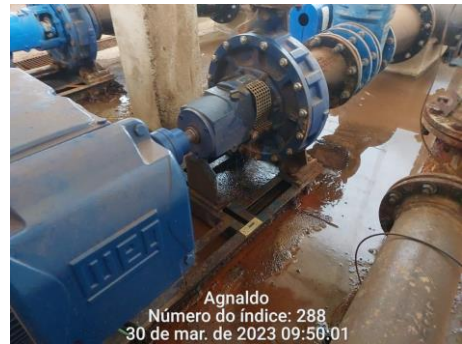
Bomba BELA VISTA – ETA para o RAP

1. Vazamento de bomba do sistema de água:

Nota 01: As duas bombas vieram da manutenção e foram instaladas pela empresa responsável e a mesma vem apresentando vazamentos.
