RELATÓRIO Nº 005/2023-NPD/GAB/PMA
SISTEMA DE ABASTECIMENTO DE ÁGUA

RELATÓRIO DE ACOMPANHAMENTO ACP SANEAMENTO

Nº 005/2023-NPD/GAB/PMA

SISTEMA DE ABASTECIMENTO DE ÁGUA

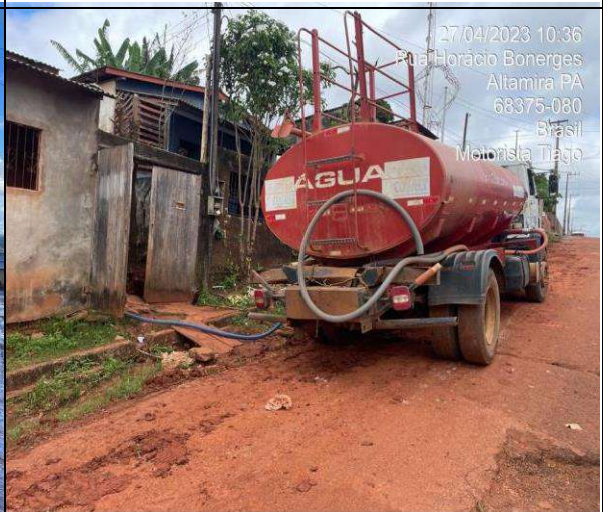
Figura 06: RUA HORACIO BONERGES

Como mencionado no relatório do mês de março foram iniciados os primeiros testes de carga na rede de distribuição do Mirante, com a identificação de vários vazamentos. Desde então, com a finalização do Comissionamento do Colinas e Alberto Soares, as equipes foram redirecionadas para a Zona Alta do Mirante, com objetivo de cessar o abastecimento por caminhão pipa nesta área, conforme verificado no Anexo 8 (Relatório de comissionamento Zona Alta Mirante) nas Ruas Monte Sião, Rua Horácio Boanerges e Rua Belo Monte.

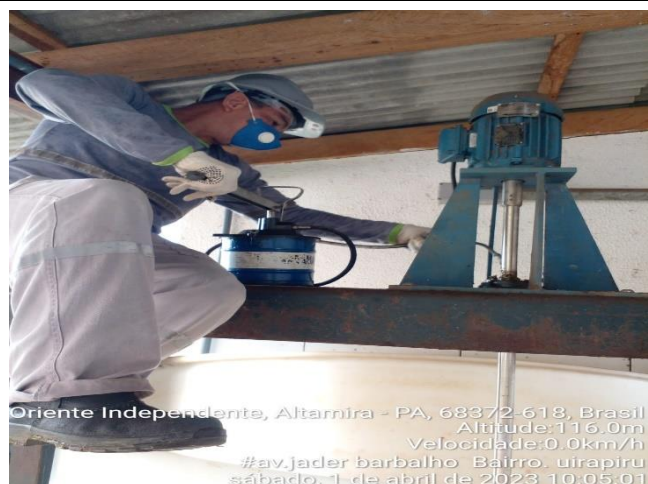
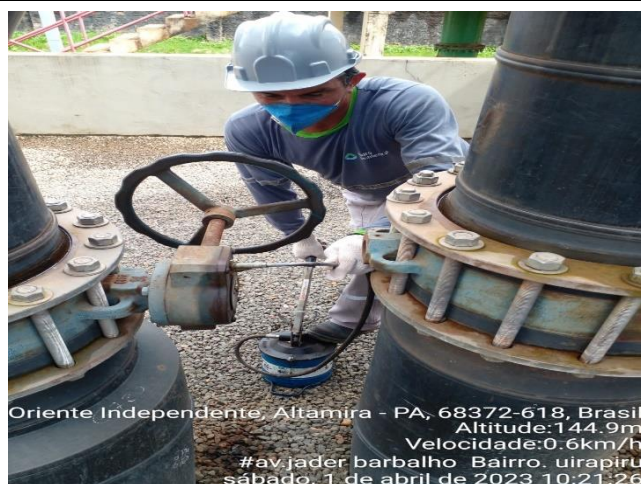
LUBRIFICAÇÃO DO ROLAMENTO DO MISTURADOR DE POLÍMERO

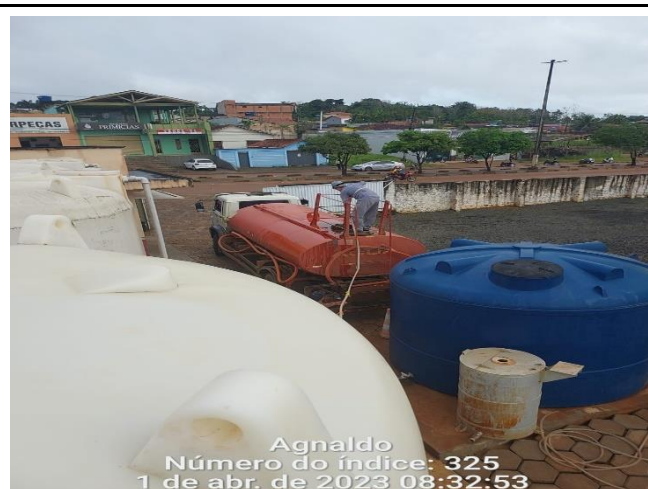
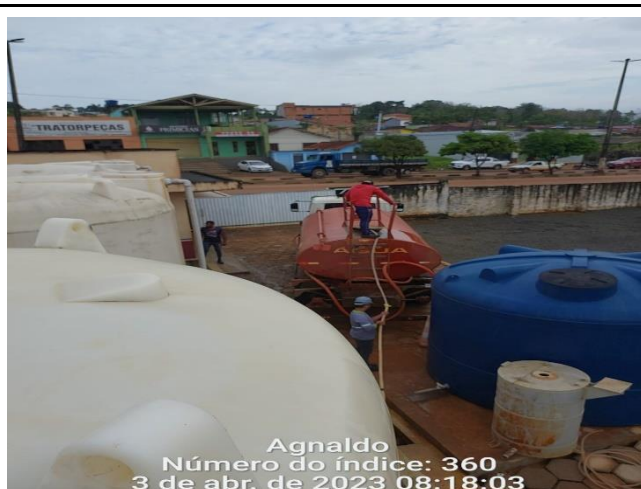
HIGIENIZAÇÃO COM CLORO NO CARRO PIPA

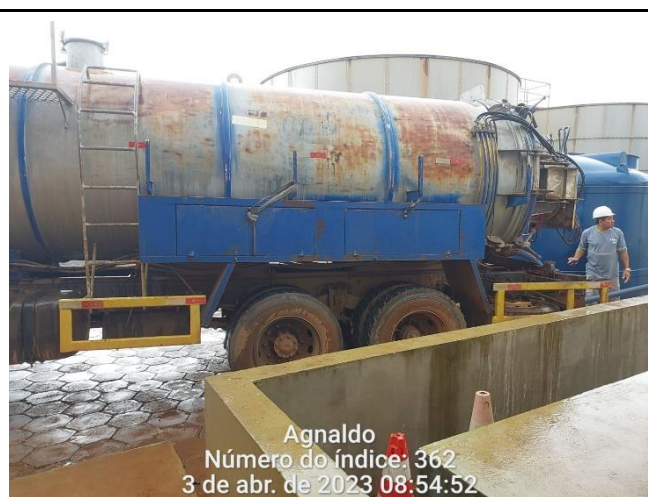
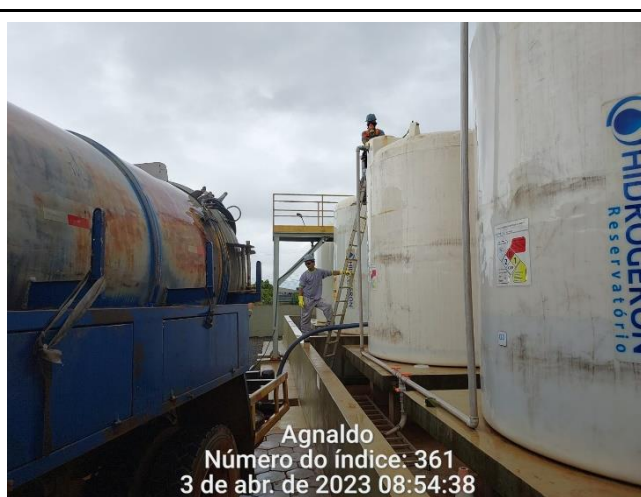
LIMPEZA DO RESERVATÓRIO DO PAC

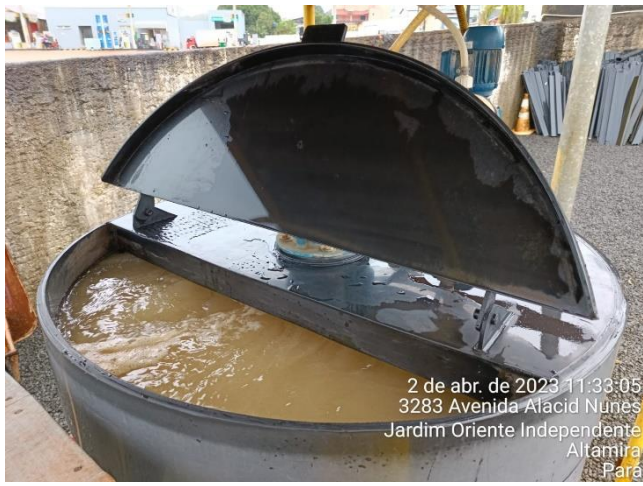
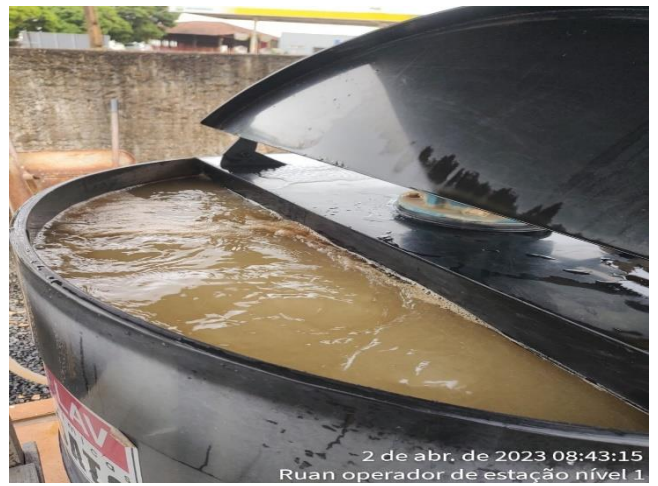
TINA ABASTECIDA COM BARRILHA

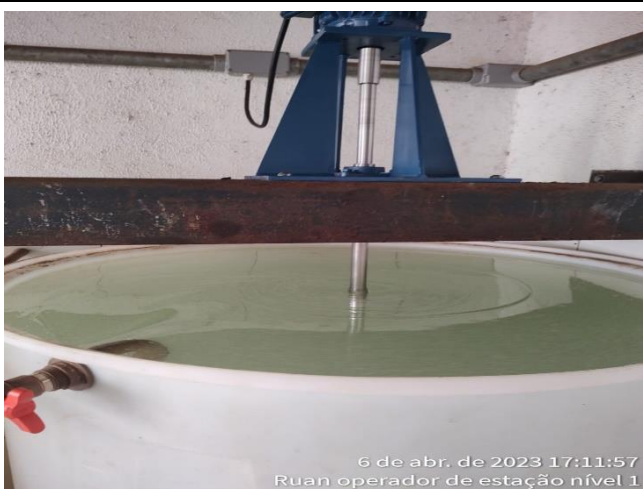
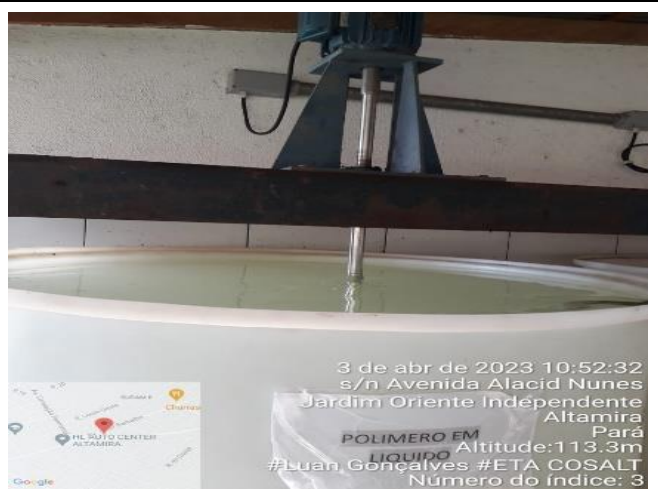
ABASTECIMENTO DE POLÍMETRO

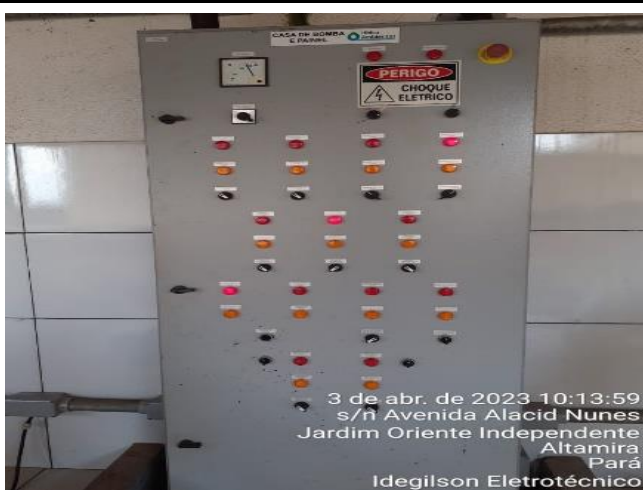
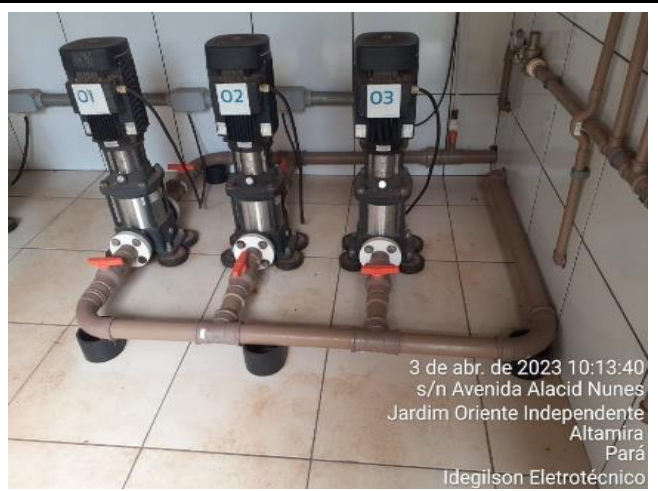
REVEZAMENTO EM BOMBAS DE PRESSURIZAÇÃO, DE BOMBA 01 PARA BOMBA 02

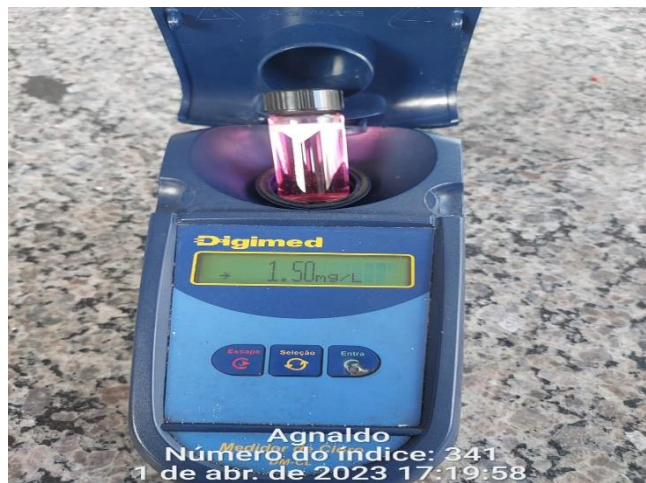
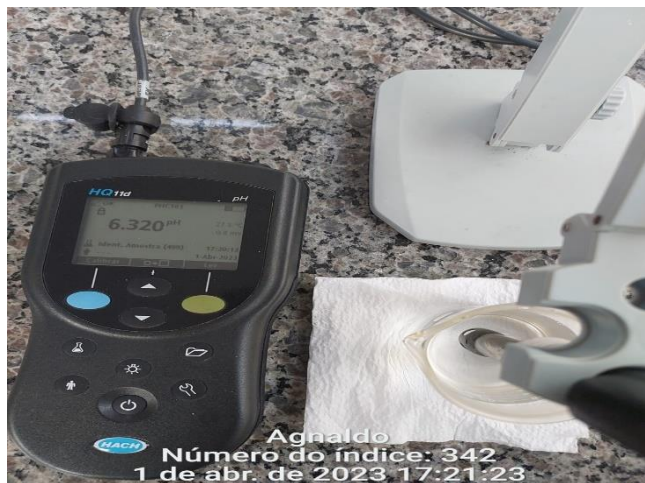
ANÁLISE DA TURBIDEZ E CLORO RESIDUAL DO RESERVATÓRIO DO RAP 8 E PH DO RAP 8.

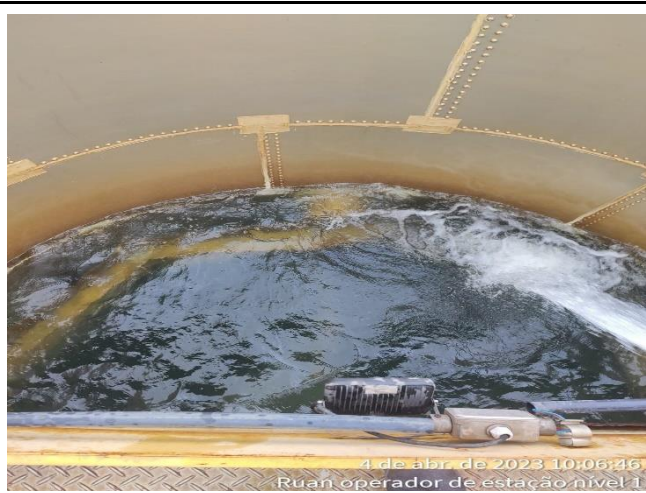
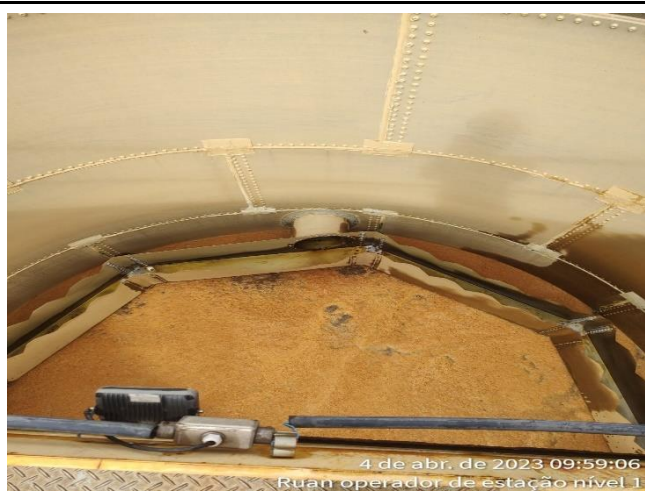
LAVAGEM EM FILTROS DA ESTAÇÃO MODULAR

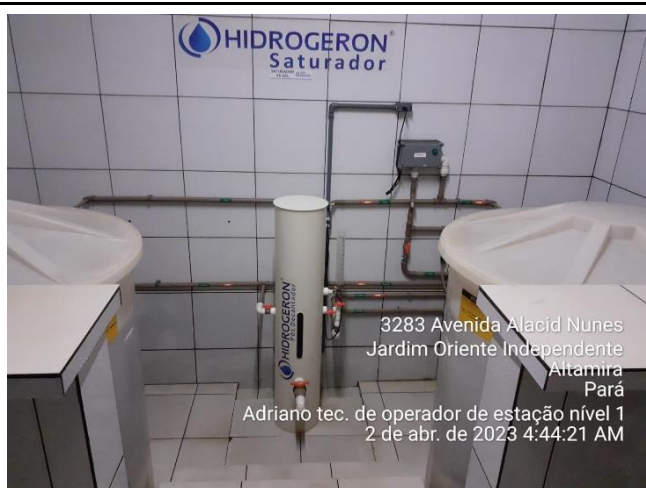
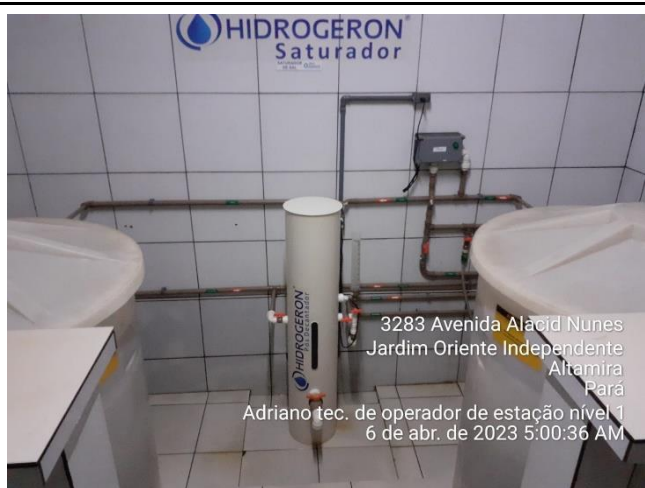
SATURADORES ABASTECIDOS DE SAL

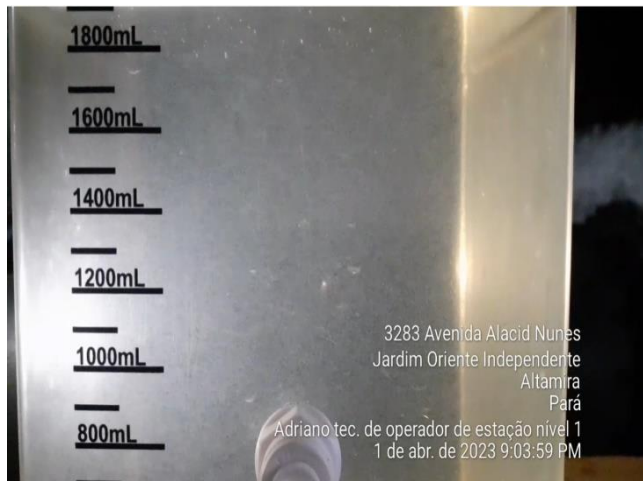
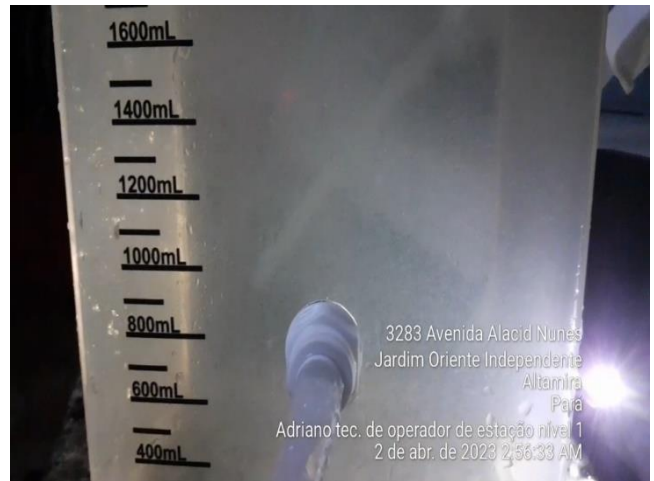
ENSAIO DE FLOCULAÇÃO COM USO DE APARELHO JAR-TEST DA DOSAGEM DO PAC

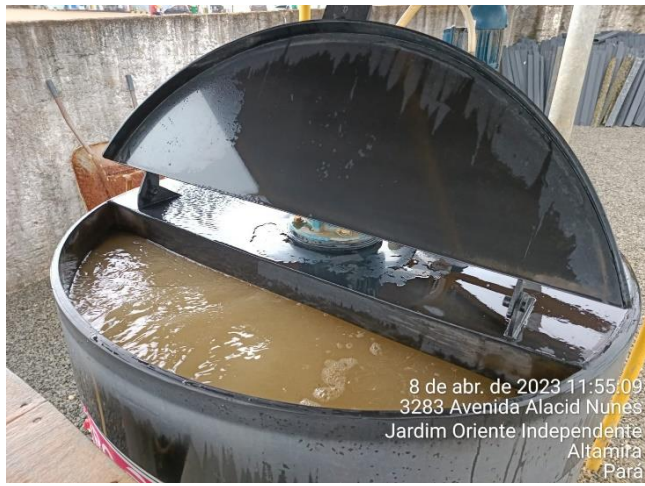
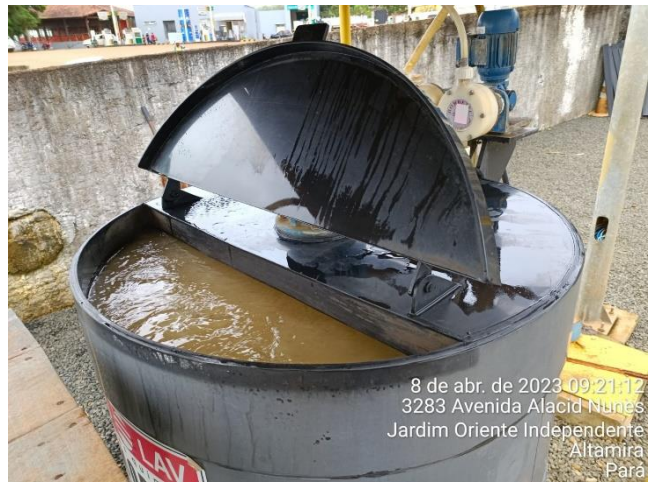
TINA ABASTECIDA COM BARRILHA

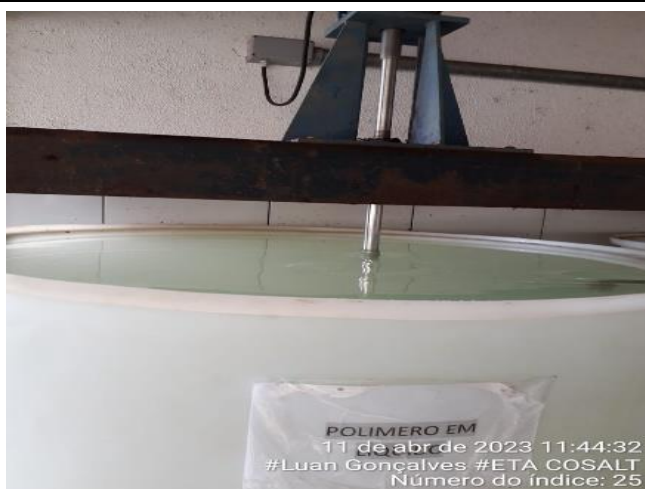
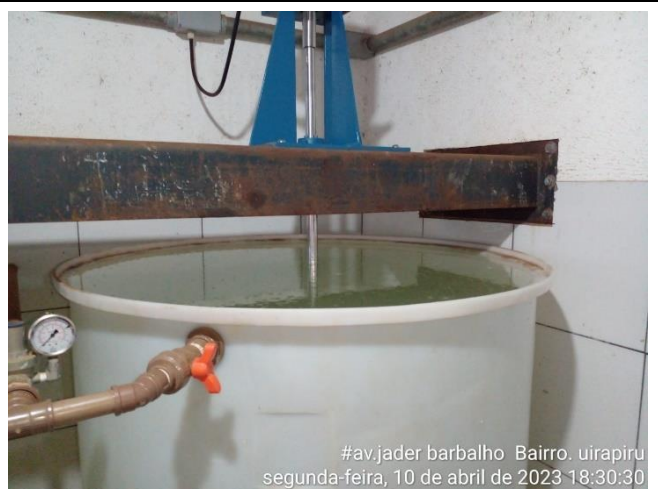
ABASTECIMENTO DE POLÍMETRO

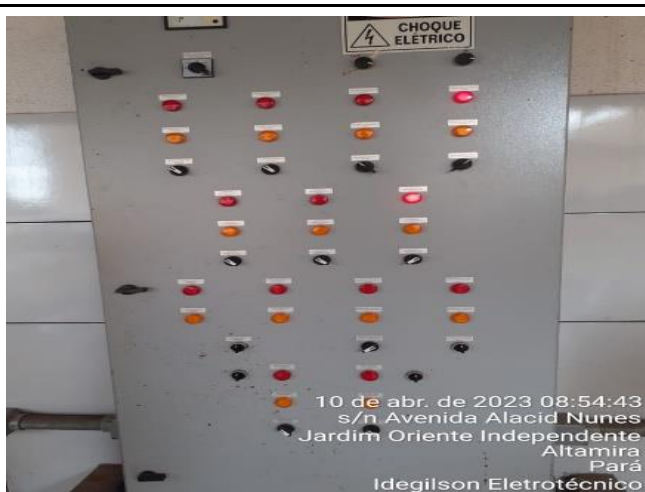
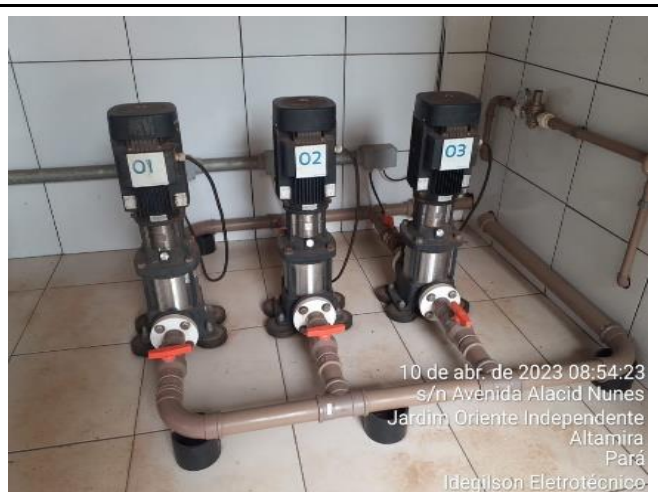
REVEZAMENTO EM BOMBAS DE PRESSURIZAÇÃO DA BOMBA 02 PARA BOMBA 03

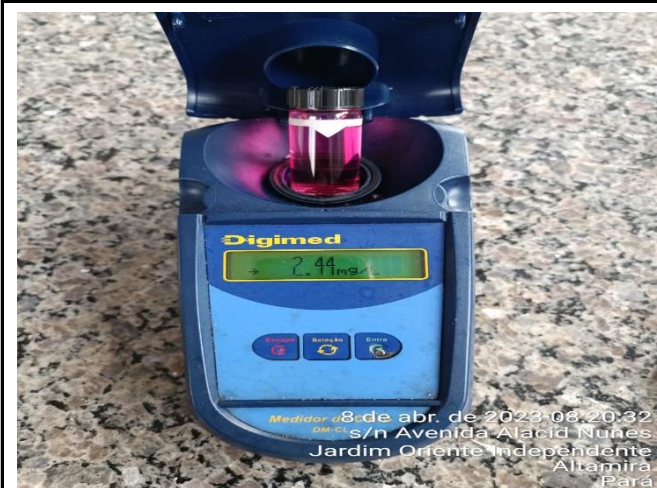
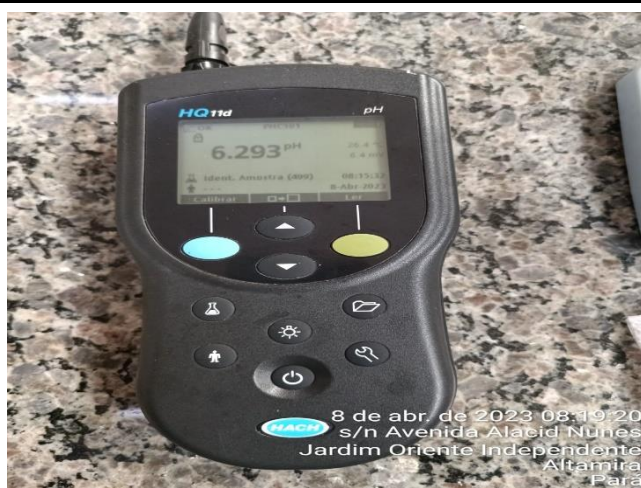
ANÁLISE DA TURBIDEZ E CLORO RESIDUAL DO RESERVATÓRIO DO RAP 8 E PH DO RAP 8

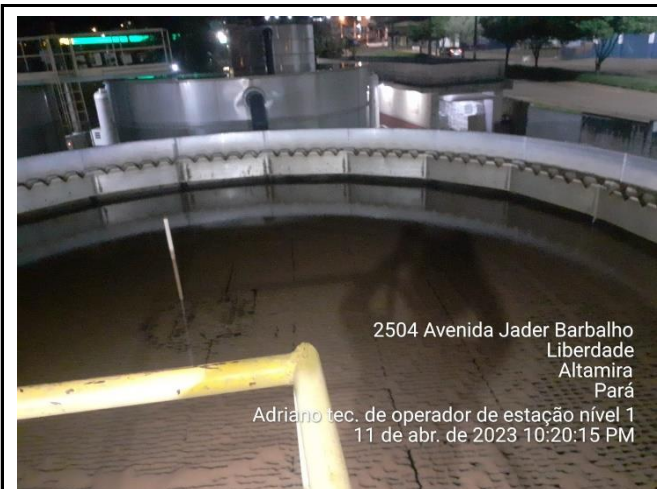
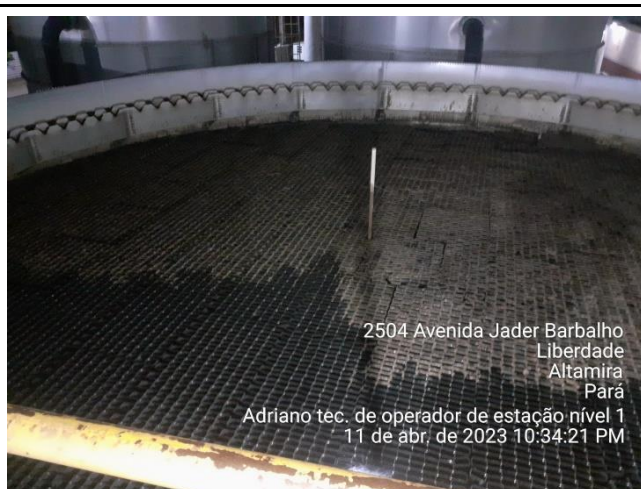
SECAGEM E LIMPEZA DO DECANTADOR 02

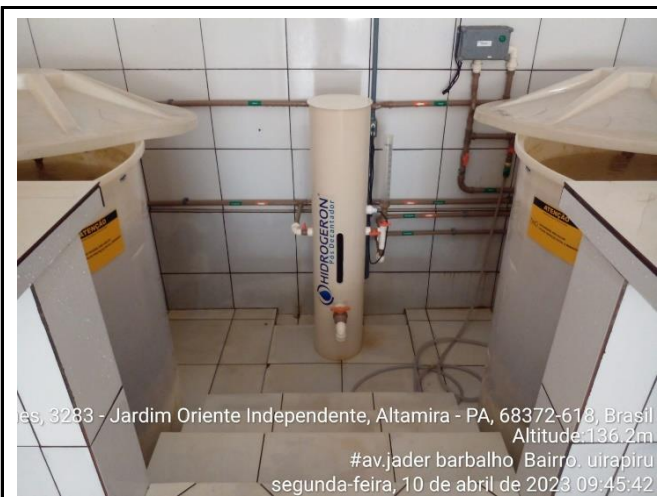
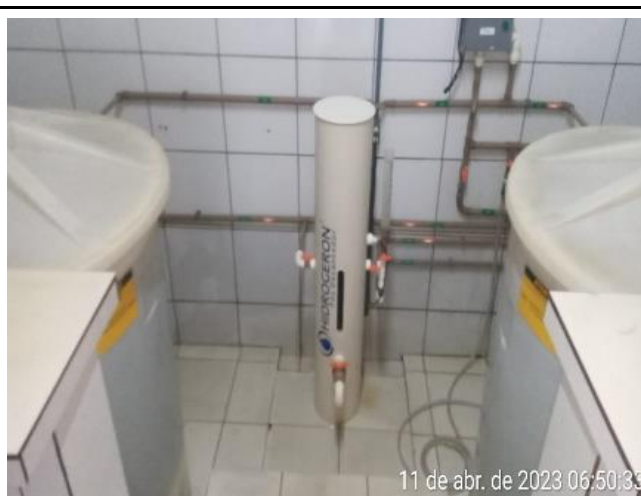
SATURADORES ABASTECIDOS DE SAL

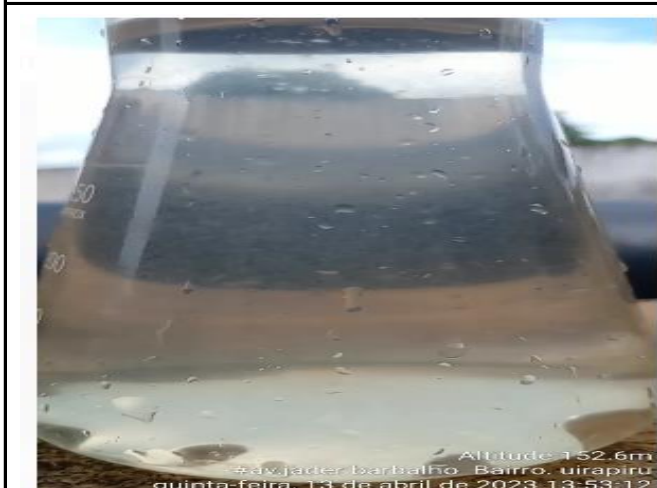
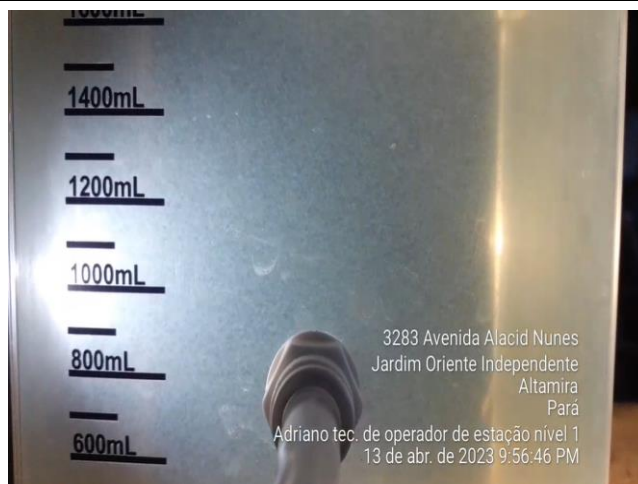
ENSAIO DE FLOCULAÇÃO COM USO DE APARELHO JAR-TEST DA DOSAGEM DO PAC

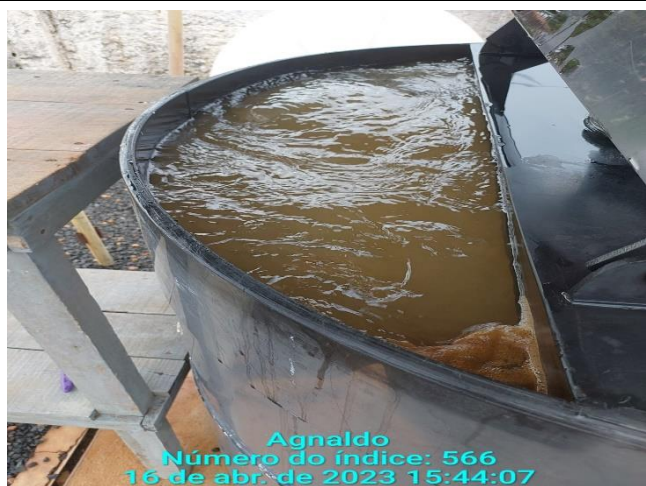
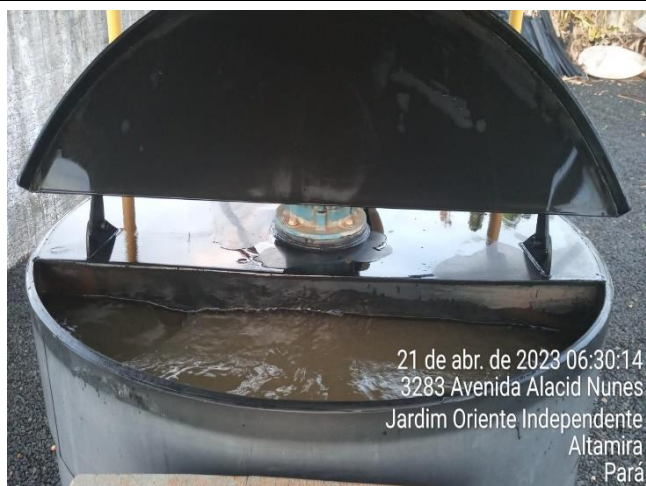
TINA ABASTECIDA COM BARRILHA

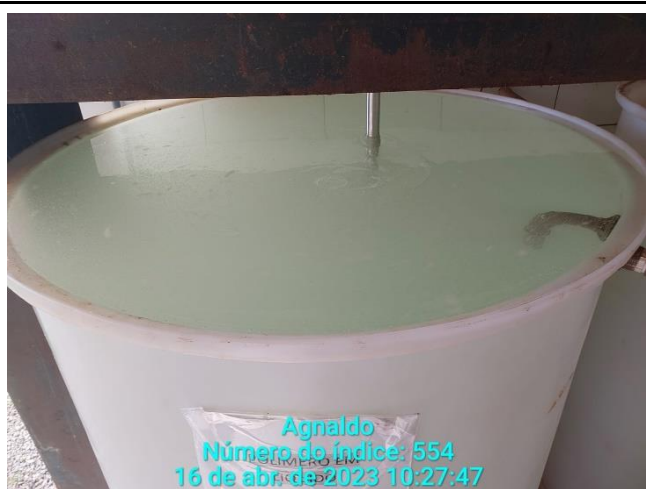
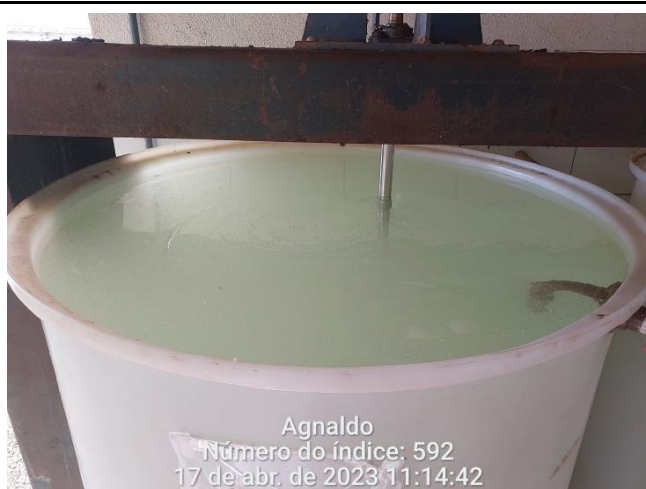
ABASTECIMENTO DE POLÍMETRO

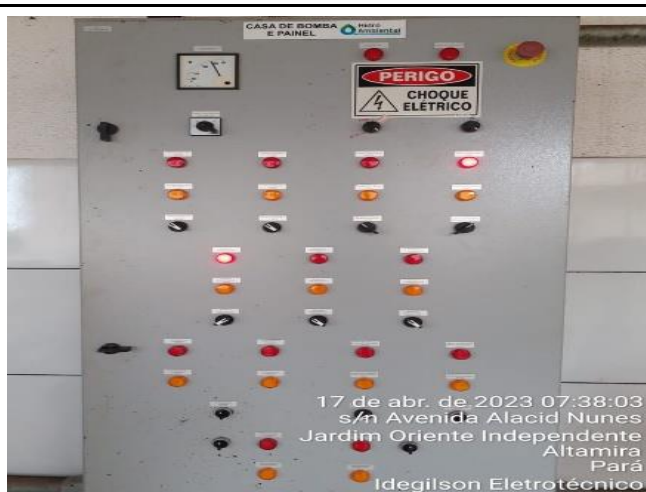
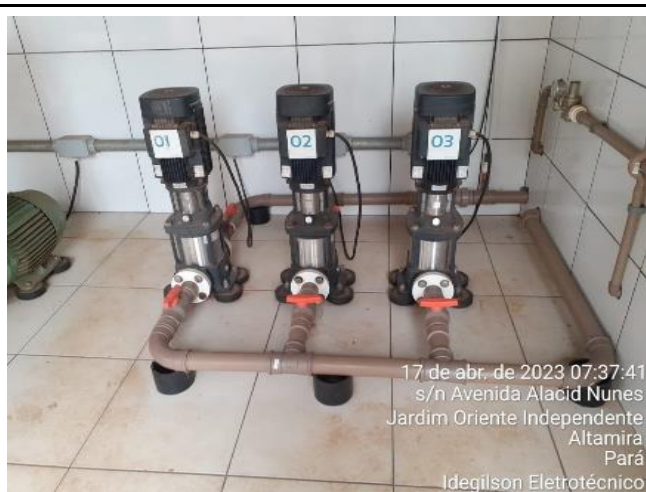
REVEZAMENTO EM BOMBAS DE PRESSURIZAÇÃO DA BOMBA 02 PARA BOMBA 03

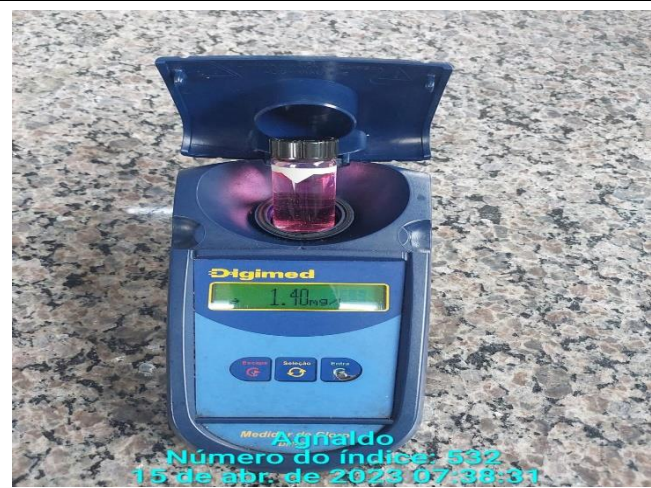
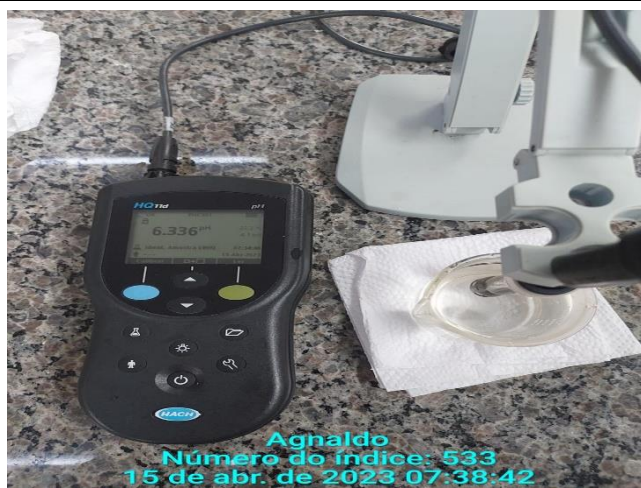
ANÁLISE DA TURBIDEZ E CLORO RESIDUAL DO RESERVATÓRIO DO RAP 8 E PH DO RAP 8

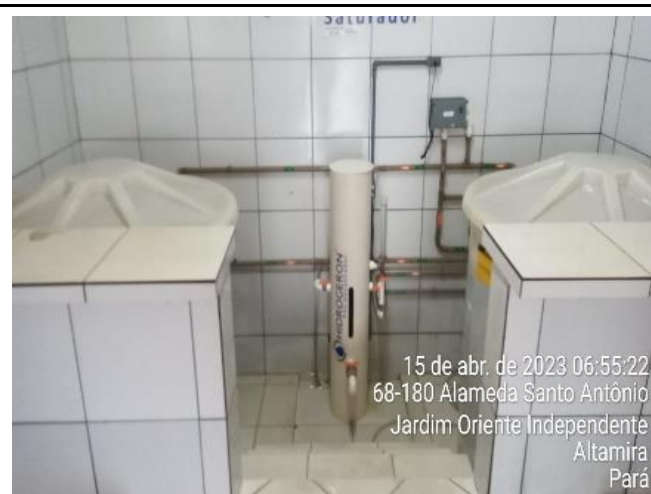
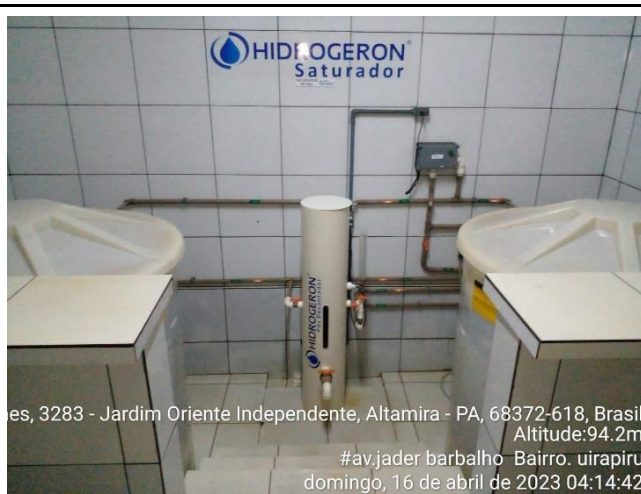
SATURADORES ABASTECIDOS DE SAL

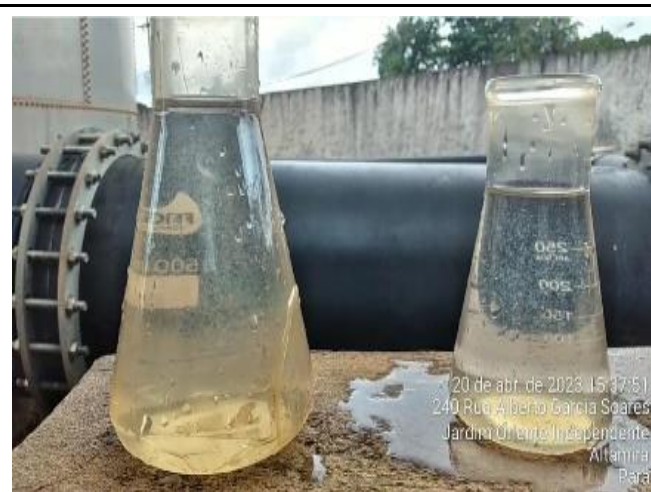
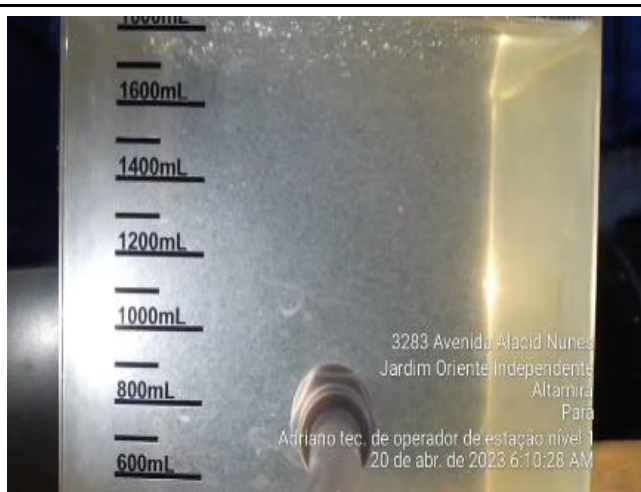
ENSAIO DE FLOCULAÇÃO COM USO DE APARELHO JAR-TEST DA DOSAGEM DO PAC

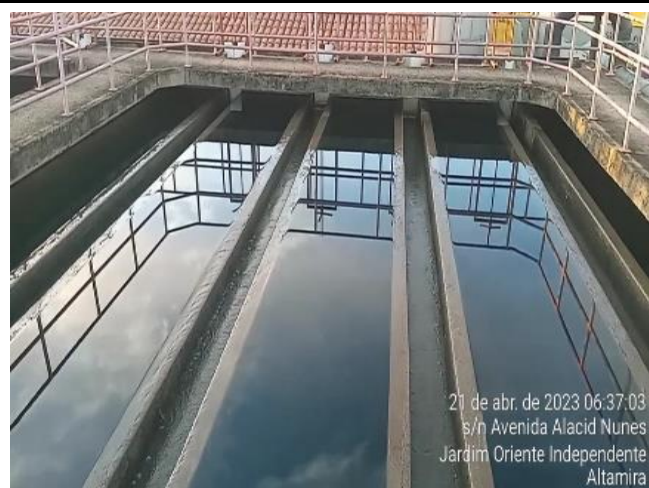
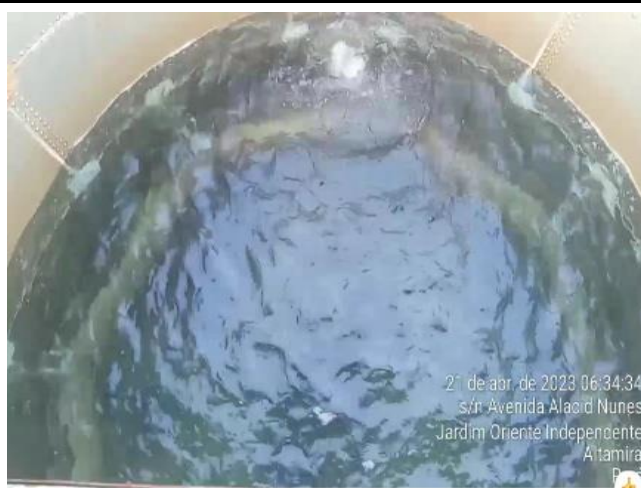
LIMPEZA DOS FILTROS DA ESTAÇÃO MODULAR E CONVENCIONAL

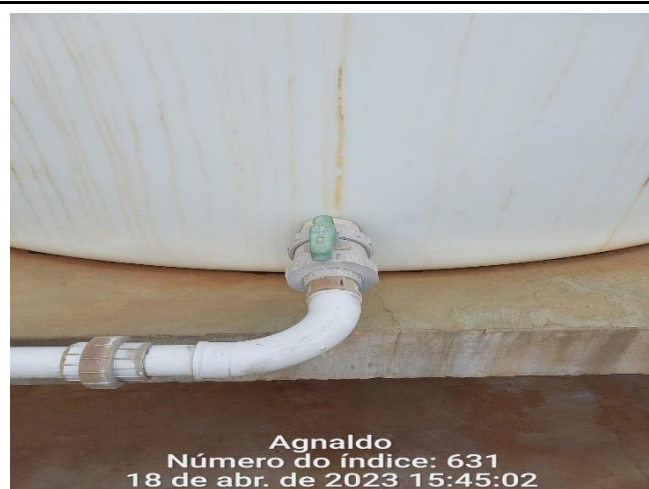
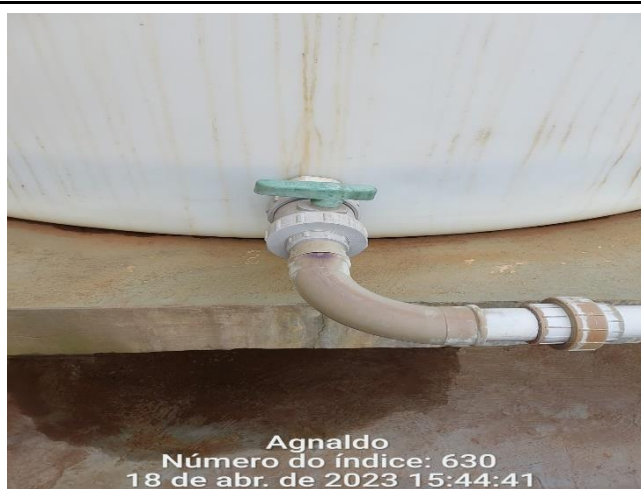
FEITO A MANOBRAS DO RESERVATÓRIO DO PAC

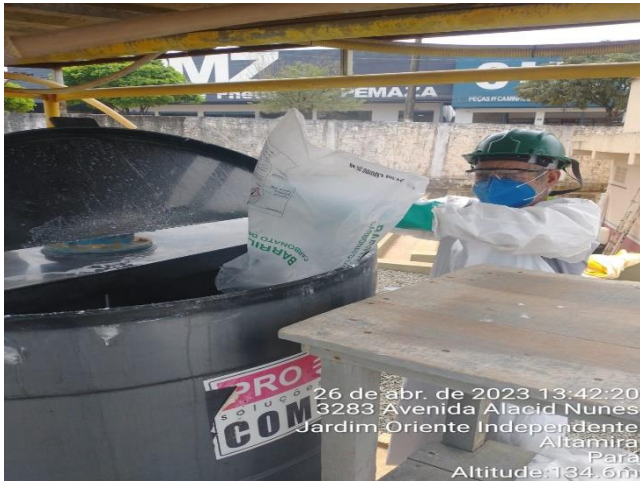
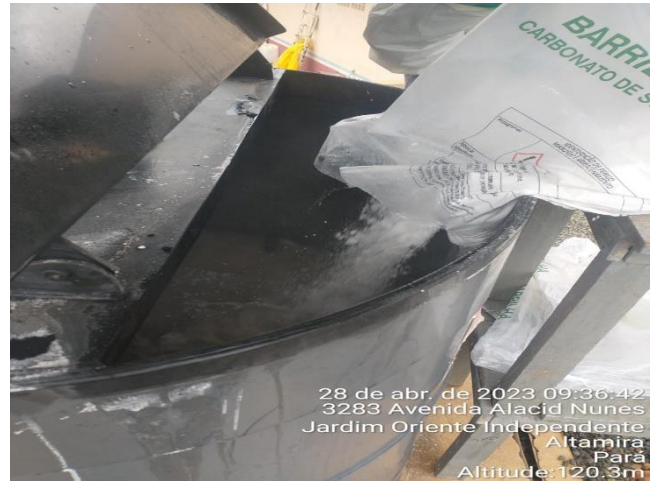
ABASTECIMENTO DE POLÍMETRO

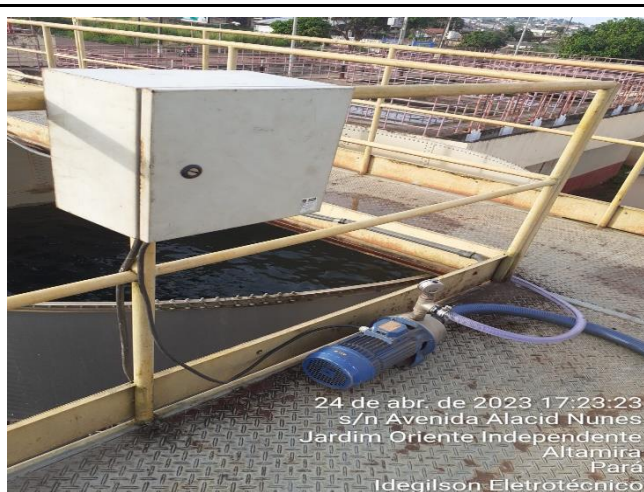
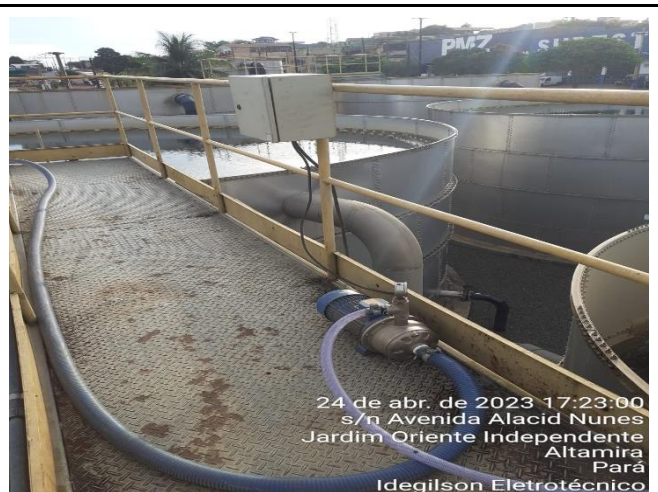
INSTALAÇÃO DE UM PONTO DE ENERGIA, PRA LIGAR BOMBA QUANDO FOR FAZER A LAVAGEM DOS DECANTADORES

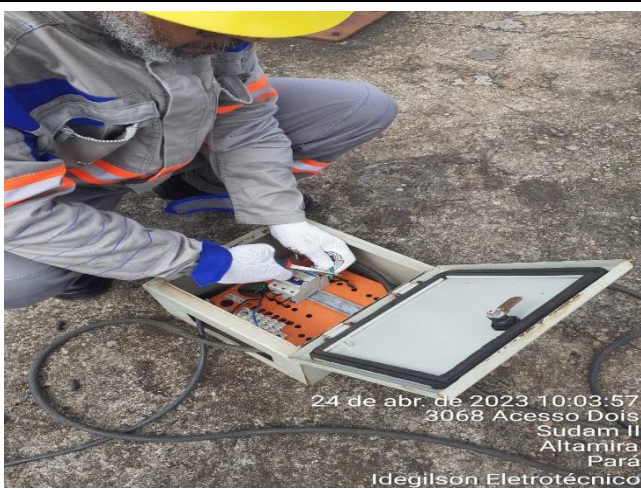
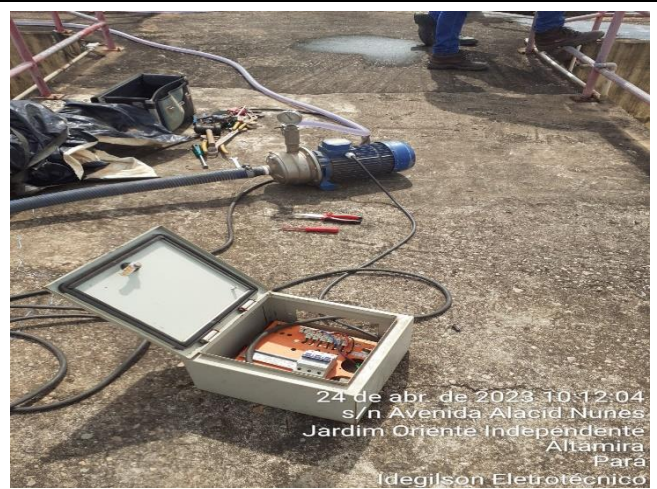
INSTALAÇÃO DA BOMBA PRA FAZER A LAVAGEM DOS DECANTADORES 01 E 02 DA ESTAÇÃO CONVENCIONAL

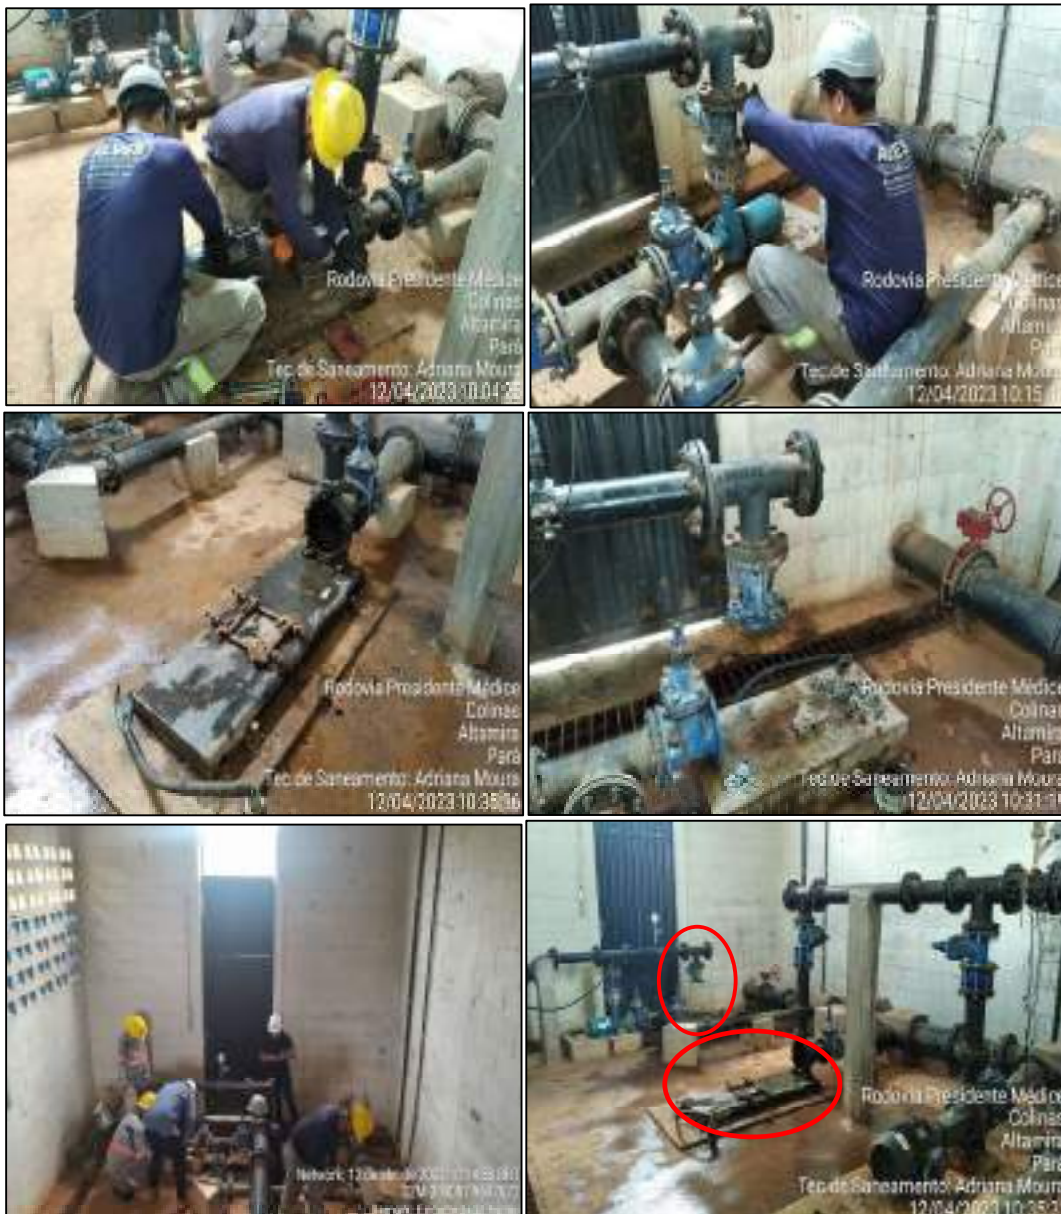
12/04/2023 – RETIRADA DAS BOMBAS DO RAP COLINA E ALBERTO SOARES

Neste dia foram retiradas para manutenção a bomba 03 do Alberto Soares e bomba 02 do Colina. A atividade foi realizada pela empresa Alves Serviços com acompanhamento dos técnicos da contratada Hidro ambiental e equipe COSALT.

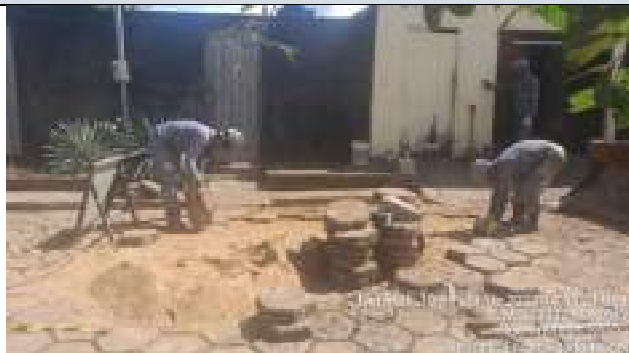
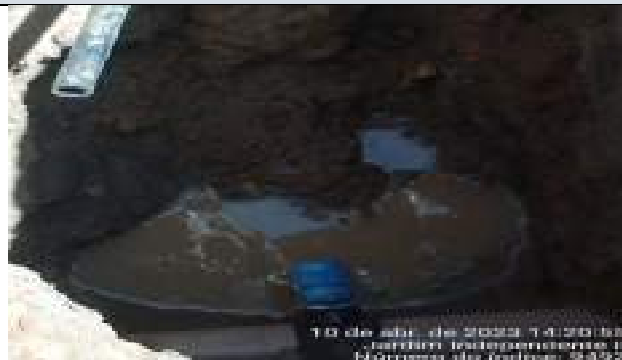
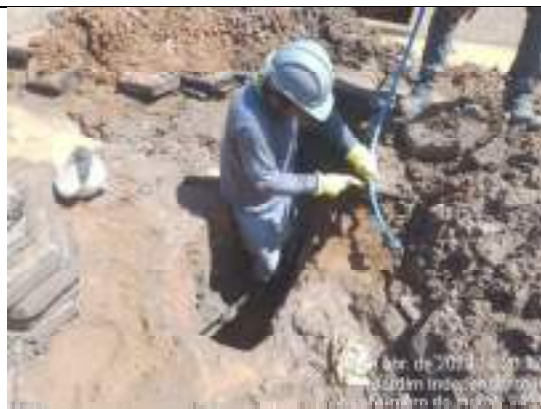
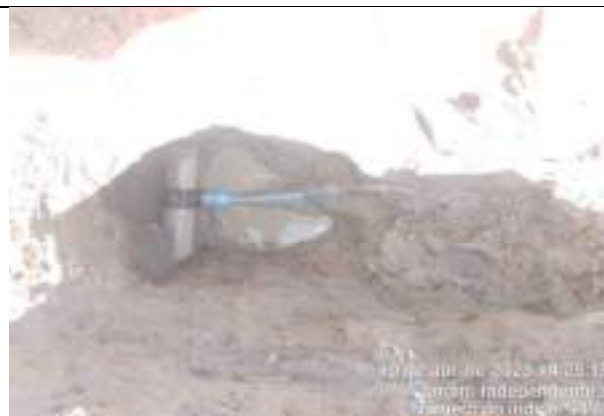
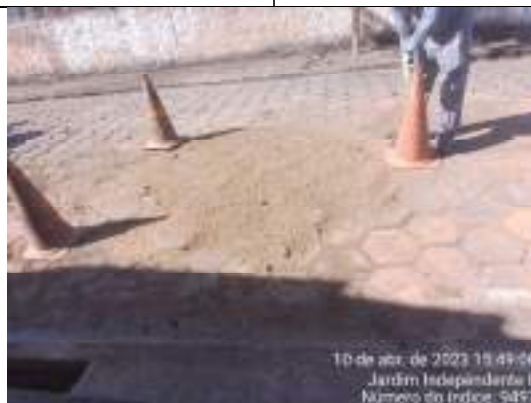
RUA ARISTIDES SOUZA - BAIRRO INDEPENDENTE 02

DIA 10.04.2023- CONERTO DE VAZAMENTO NO RAMAL DE 20. OBS.: FOI FEITA A REPOSIÇÃO DO BLOQUETE

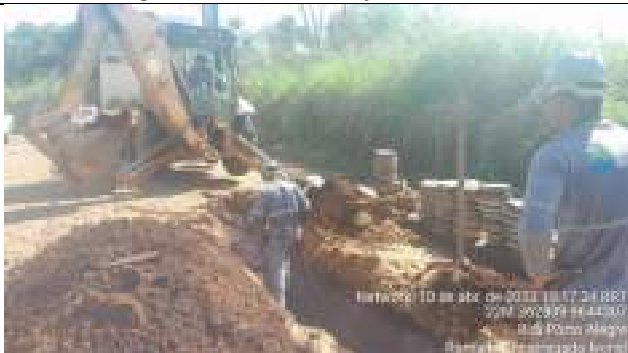
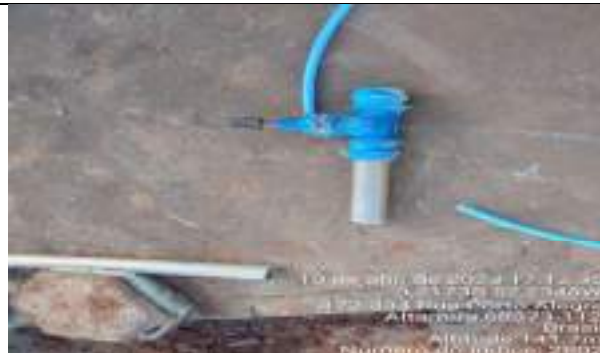
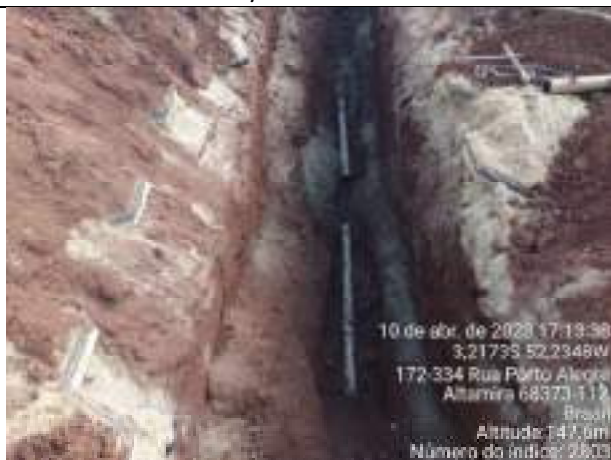
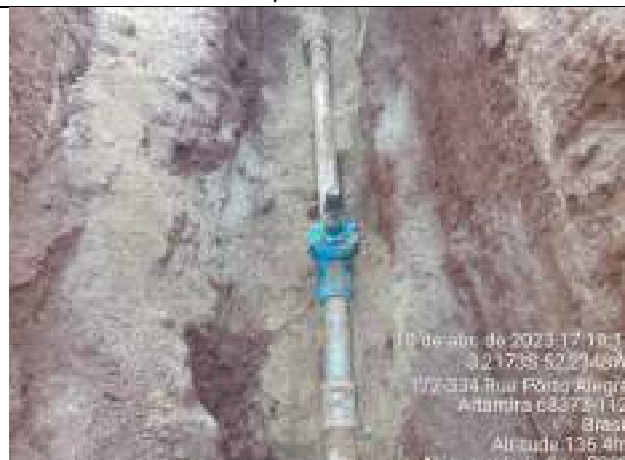
TRAV PORTO ALEGRE C/ ACESSO 04 -INDEPENDENTE I

DIA 10.04.2023- INSTALAÇÃO DE REGISTRO DE MANOBRA

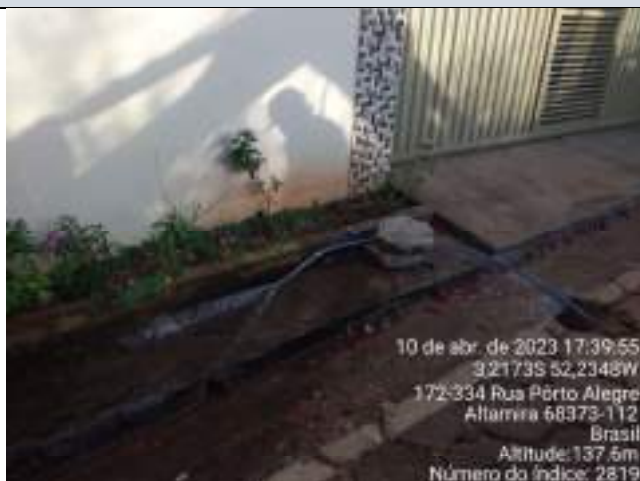
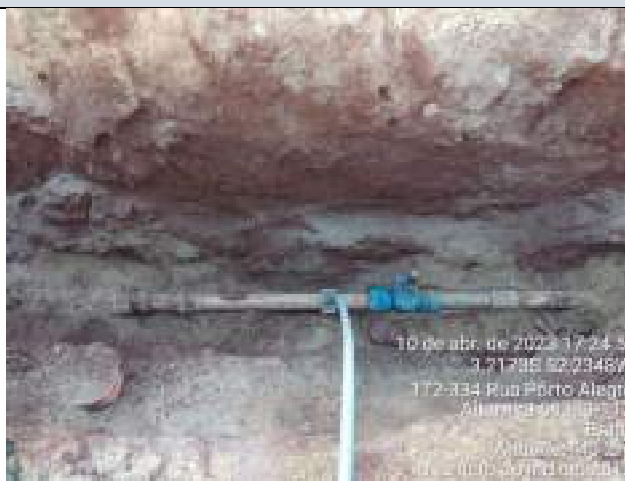
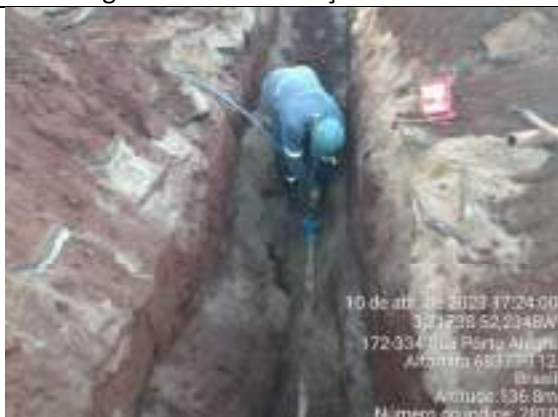
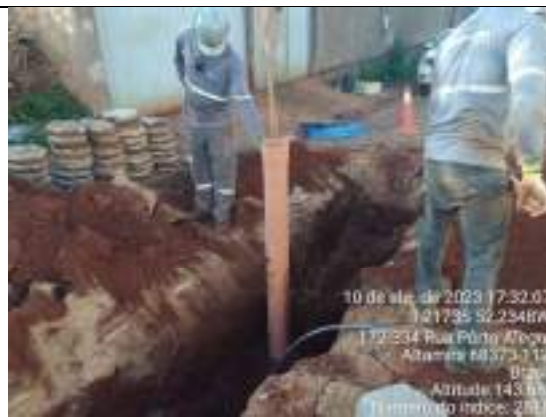
TRAV PORTO ALEGRE, N 3371 -INDEPENDENTE I

DIA 10.04.2023- LIGAÇÃO DE ÁGUA. OBS.: NÃO FOI FEITA A REPOSIÇÃO DO BLOQUETE
