RELATÓRIO Nº 005/2023-NPD/GAB/PMA
SISTEMA DE ABASTECIMENTO DE ÁGUA

RELATÓRIO DE ACOMPANHAMENTO ACP SANEAMENTO

Nº 005/2023-NPD/GAB/PMA

SISTEMA DE ABASTECIMENTO DE ÁGUA

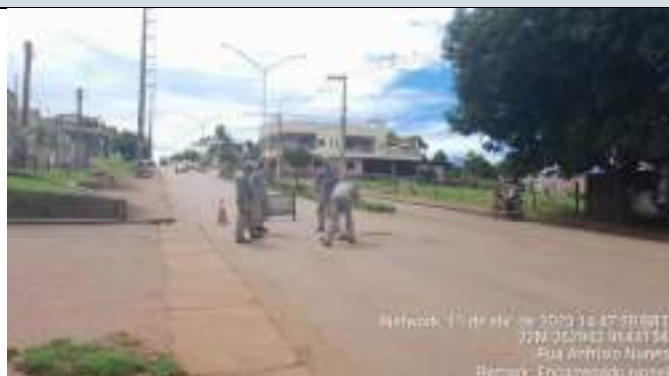
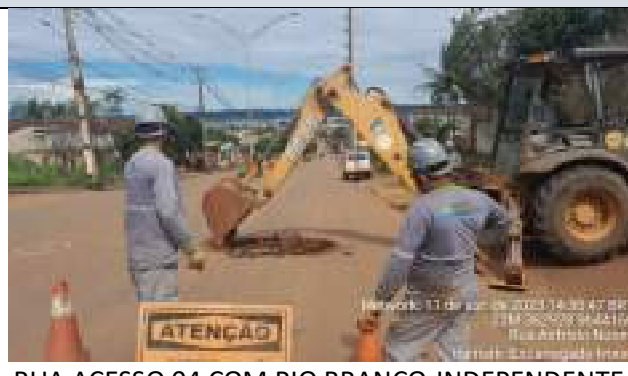
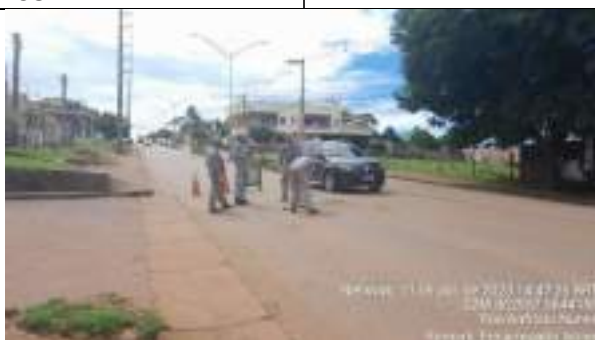
RUA ACESSO 04 COM RIO BRANCO- -INDEPENDENTE I

DIA 11.04.23- ESCAVAÇÃO PARA LOCALIZAR UM REGISTRO DE MANOBRA. OBS.: FAZER REPOSIÇÃO ASFÁLTICA

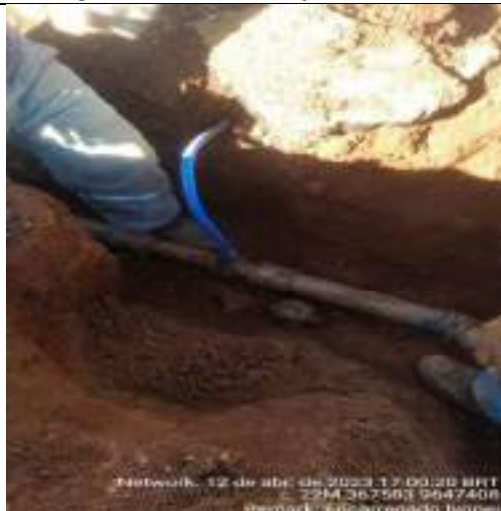
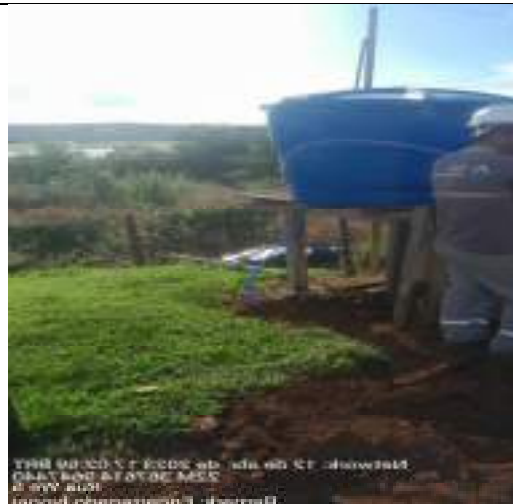
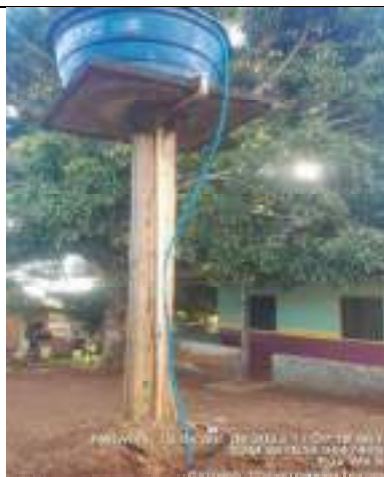
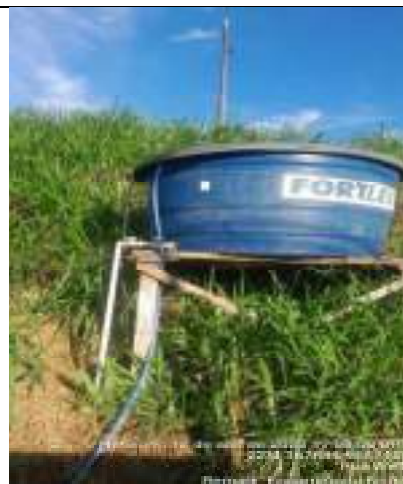
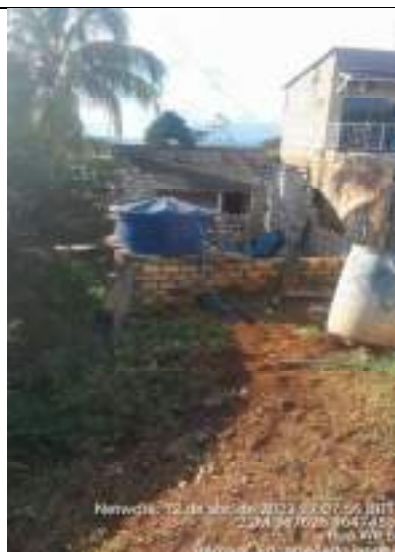
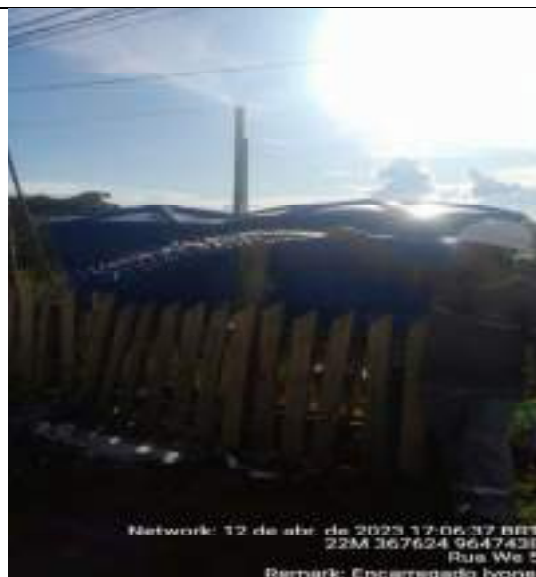
RUA WE 07- COLINAS

DIA 12.04.2023- FORAM FEITAS 7 LIGAÇÕES DE ÁGUA

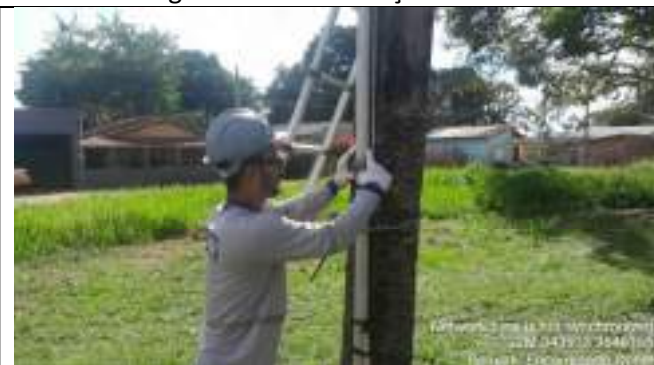
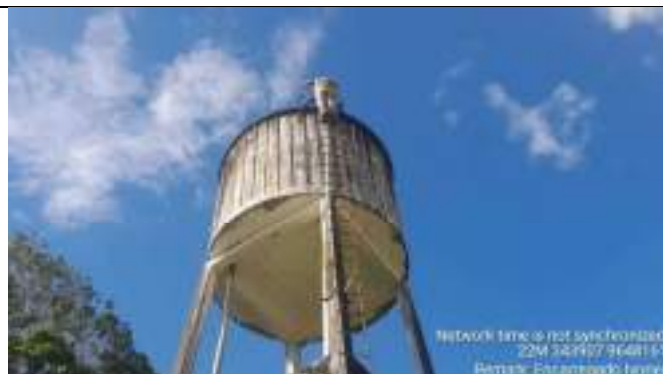
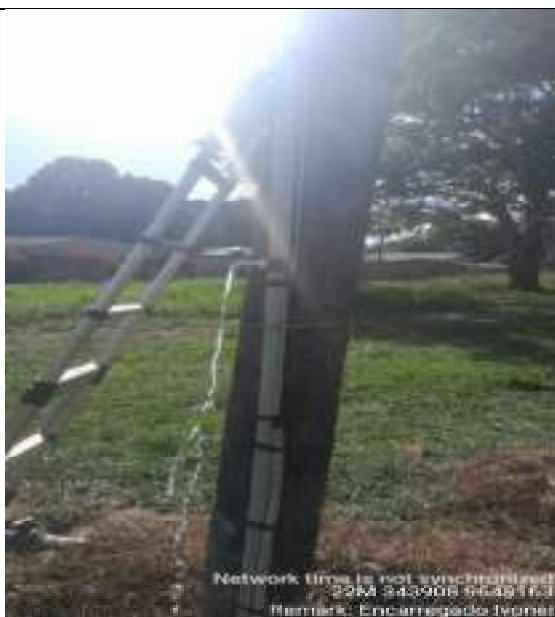
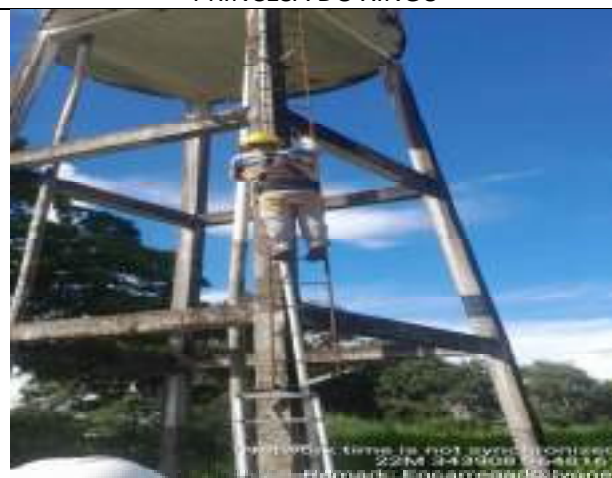
DIA 12.04.2023- INSTALAÇÃO DE 2 TORNEIRAS E TROCA DA BOIA DE NÍVEL- PRINCESA DO XINGU

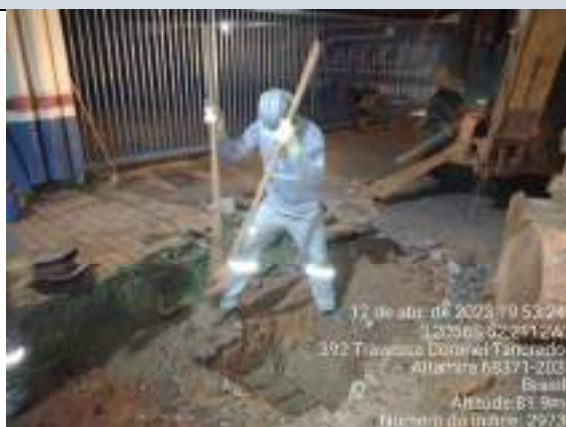
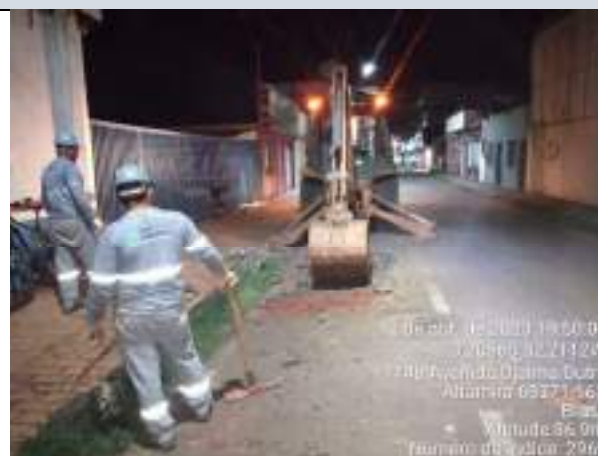
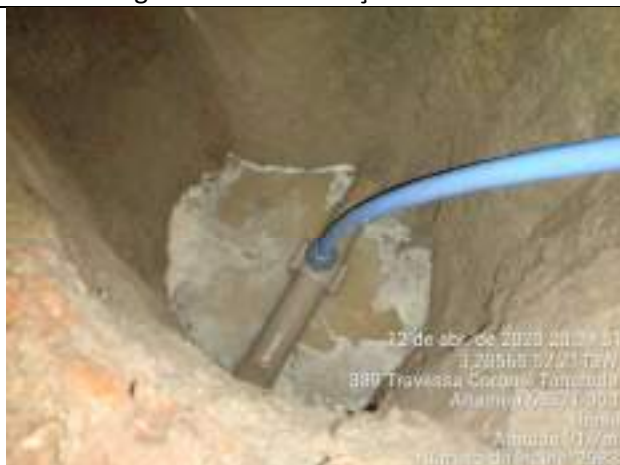
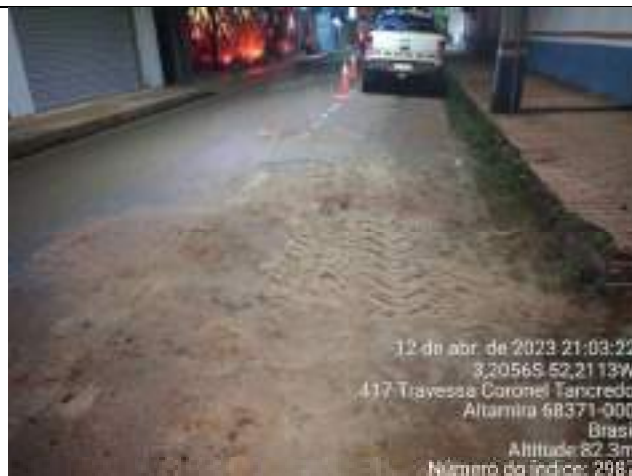
TRAVESSA CORONEL TANCREDO- GAZIM

DIA 12.04.2023- LIGAÇÃO DE ÁGUA. OBS.: FAZER REPOSIÇÃO ASFÁLTICA

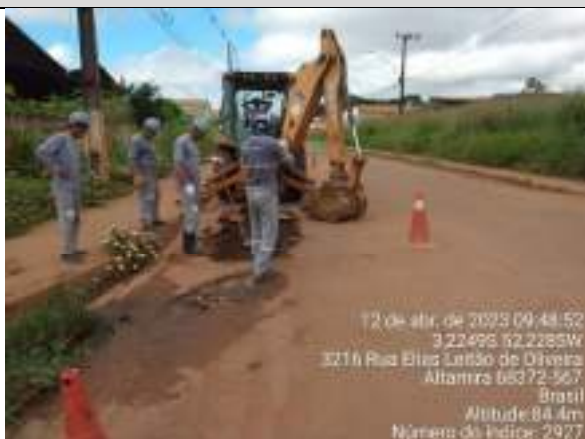
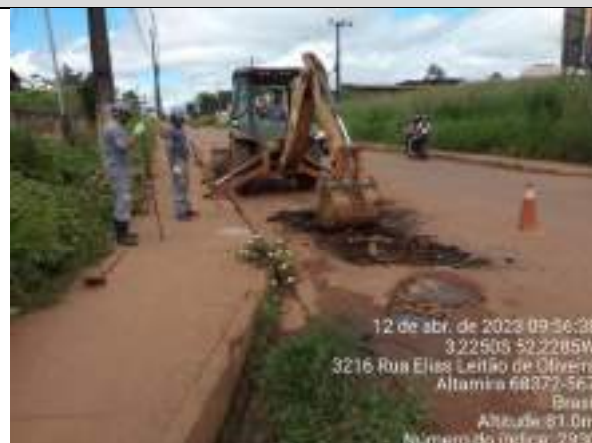
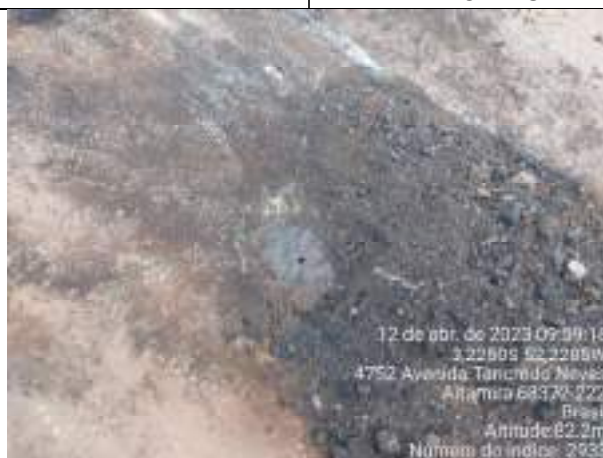
AV TANCREDO NEVES COM A RUA ELIAS LEITÃO

DIA 12.04.2023- ESCAVAÇÃO PARA LOCALIZAR REGISTRO DE MANOBRA.

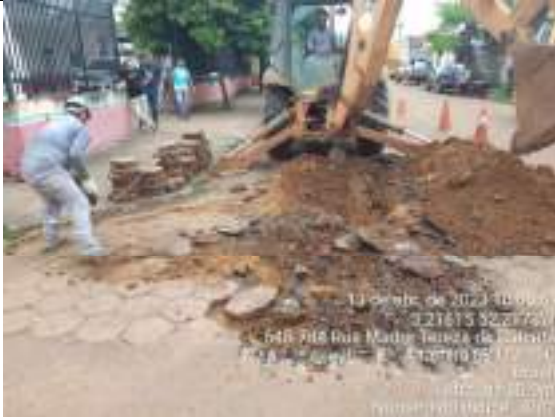
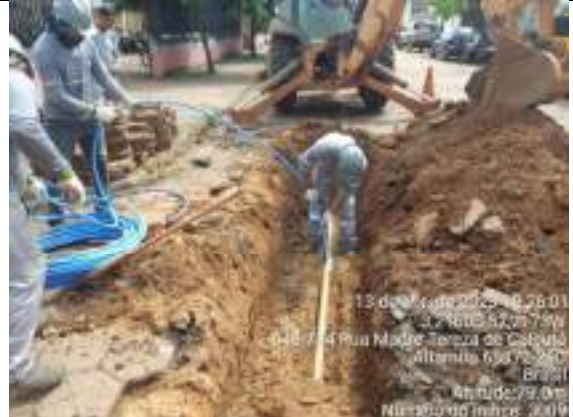
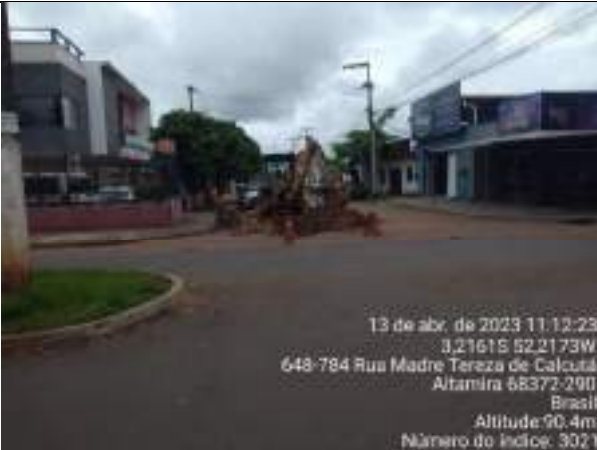
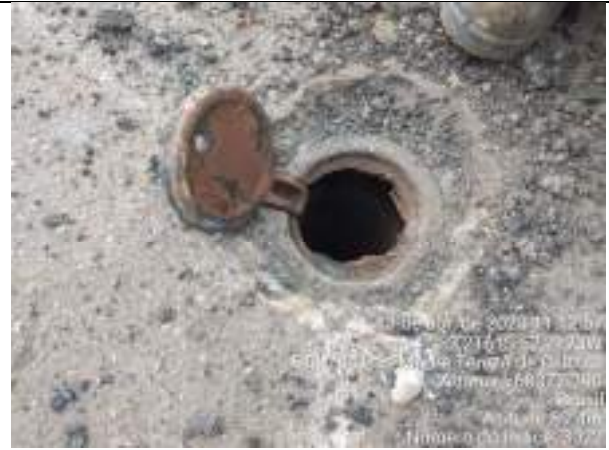
RUA ACESSO 02 COM A MADRE TEREZA DE CALCUTÁ

DIA 13.04.2023- ESCAVAÇÃO PARA LOCALIZAR REGISTRO DE MANOBRA.

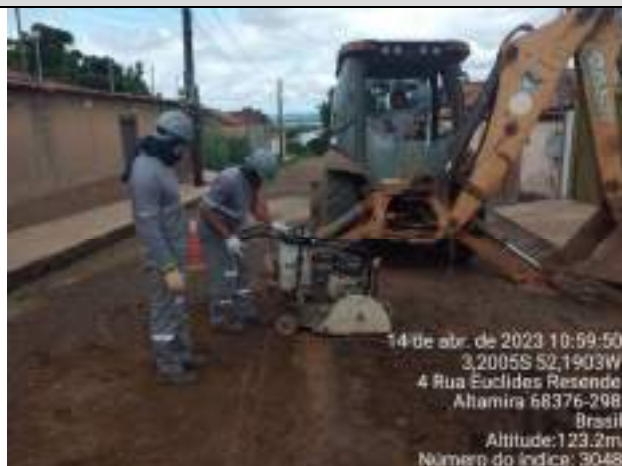
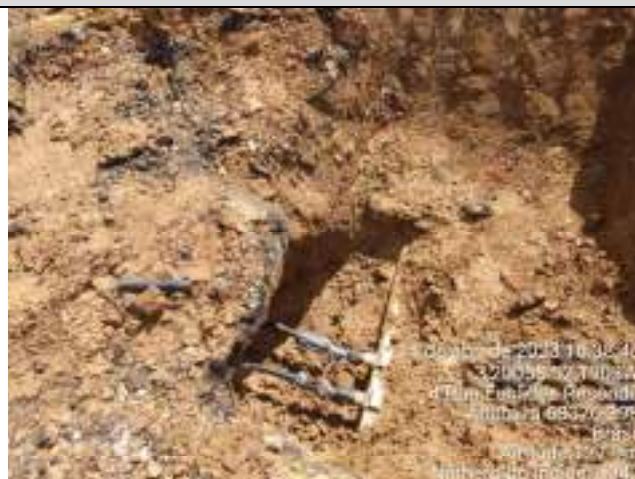
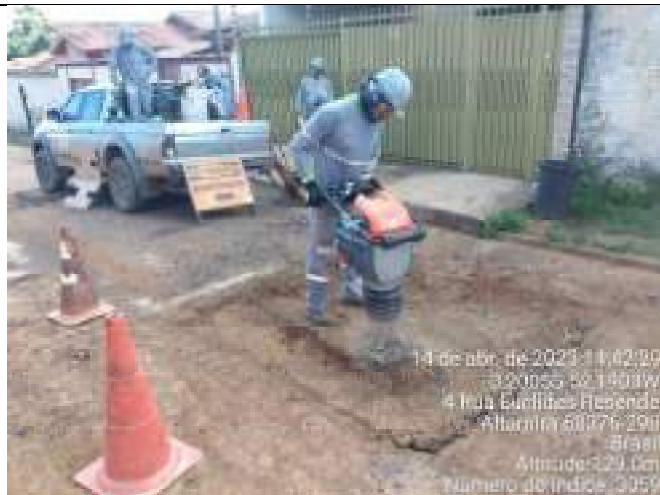
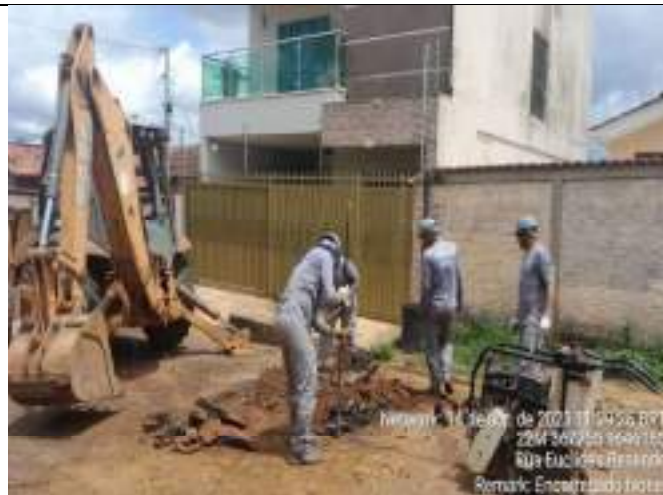
RUA EUCLIDES RESENDES N56 -BAIRRO ALBERTO SOARES

DIA 14.04.2023- CONSERTO DE DOIS VAZAMENTOS NO RAMAL DE 20

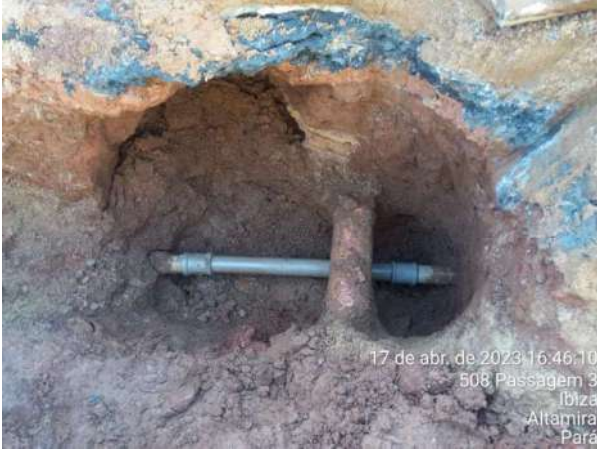
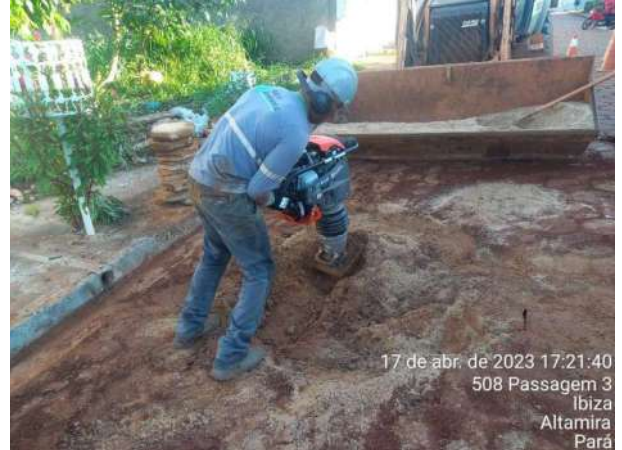
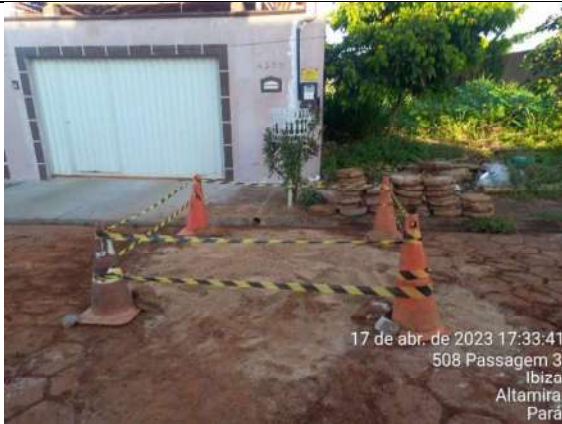
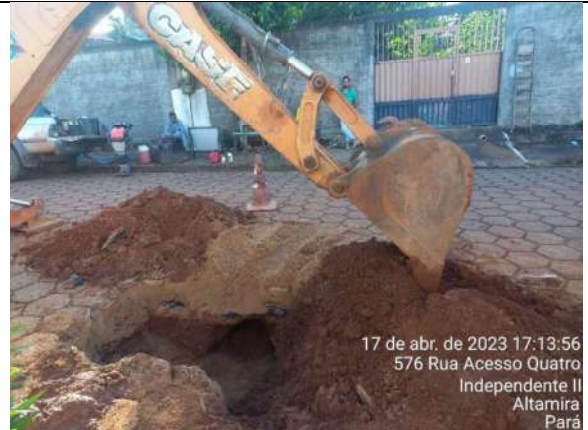
RUA PASSAGEM 3, 4599 - BAIRRO IBIZA

DIA 17.04.2023- CONserto DE VAZAMENTO NA REDE DE 60. OBS.: FOI FEITA A REPOSIÇÃO DO BLOQUETE

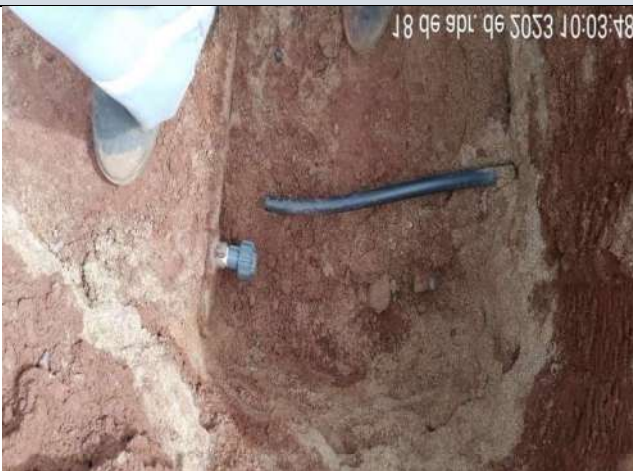
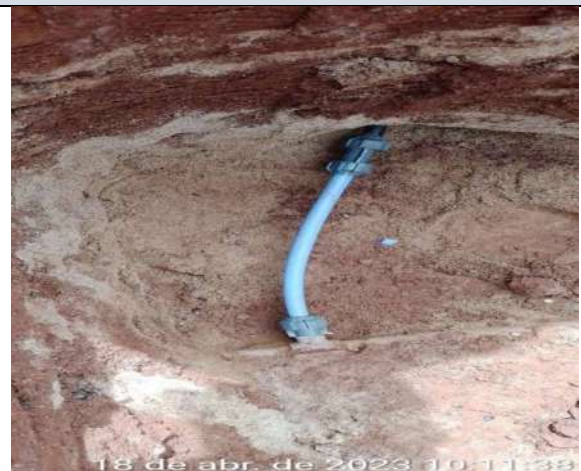
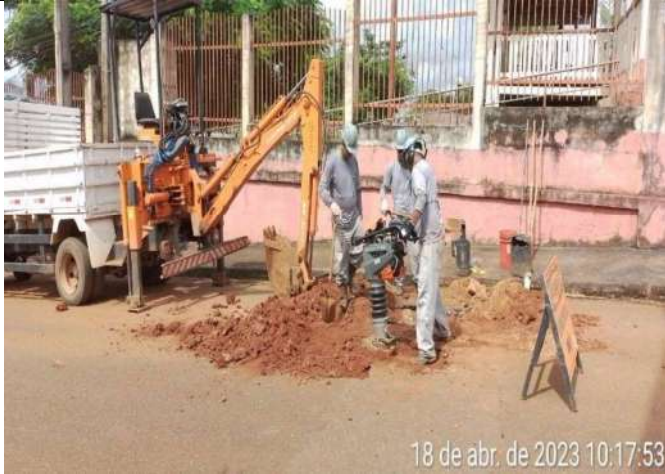
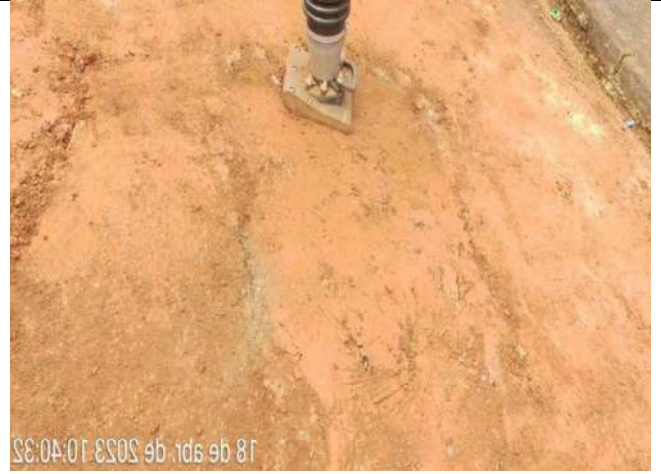
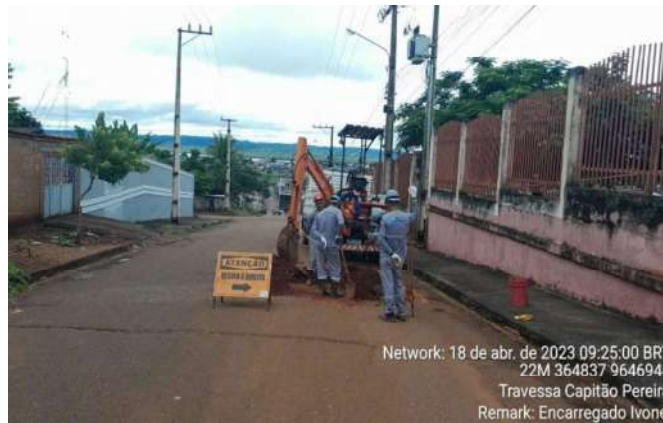
TRAVESSA CAPTÃO PEREIRA- BAIRRO BRASÍLIA

DIA 18.04.2023-CONSRTO DE VAZAMENTO NO RAMAL DE20 - OBS FOI FEITA COMPACTAÇÃO DA VALA

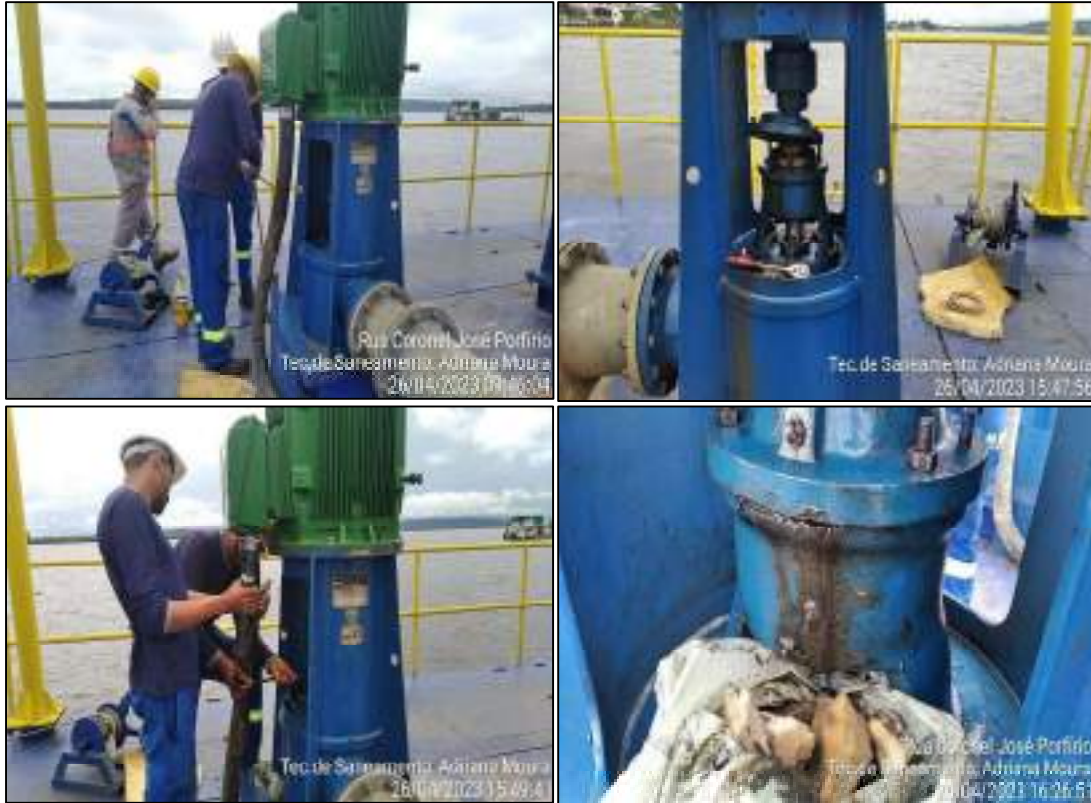
26/04/2023 – MANUTENÇÃO CORRETIVA DA BOMBA 01 DA CAPTAÇÃO FLUTUANTE

Novamente a equipe da Alves Serviços retornou à captação de água para verificar problema apresentado na bomba 01. E após verificação foi informado que seria necessária a retirada da bomba para uma análise mais detalhada do problema, entretanto a mesma

continua operando até autorização para retirada. A atividade foi realizada com acompanhamento da equipe técnica da Hidro Ambiental e COSALT.

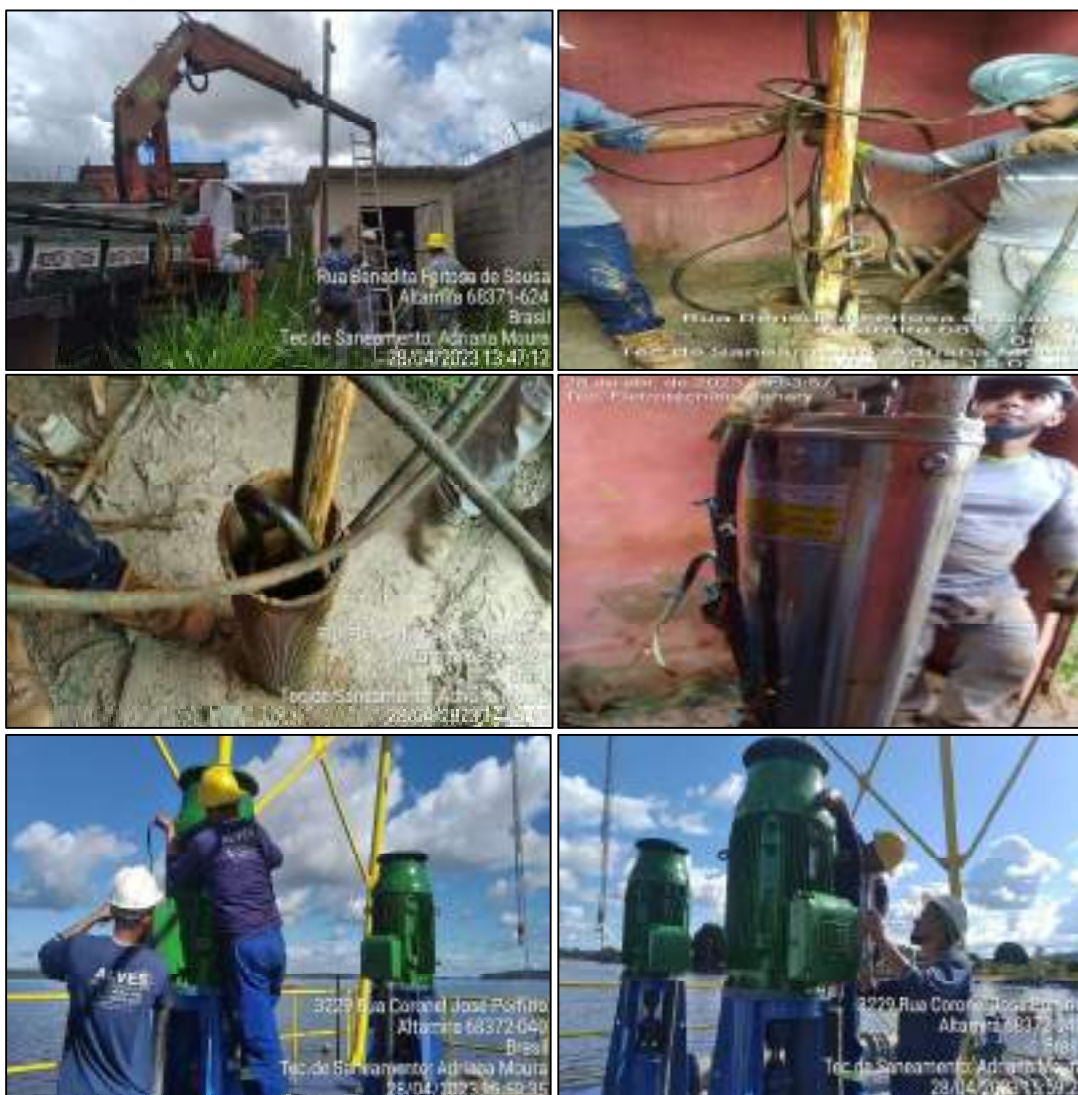
No mesmo dia, no período da tarde, foi retirada a bomba 01 do poço Santa Benedita, onde foi observado pela equipe técnica da Hidro Ambiental que o cabo da bomba estava com o isolamento ferido e uma das emendas com isolamento feito apenas com fita de baixa fusão, o que ocasionou o curto circuito entre as fases impedindo que a bomba funcionasse. Logo após a retirada foram realizados testes onde se verificou que a bomba estava funcionando normalmente.

Houve também manutenção preventiva nas 04 bombas da captação flutuante.

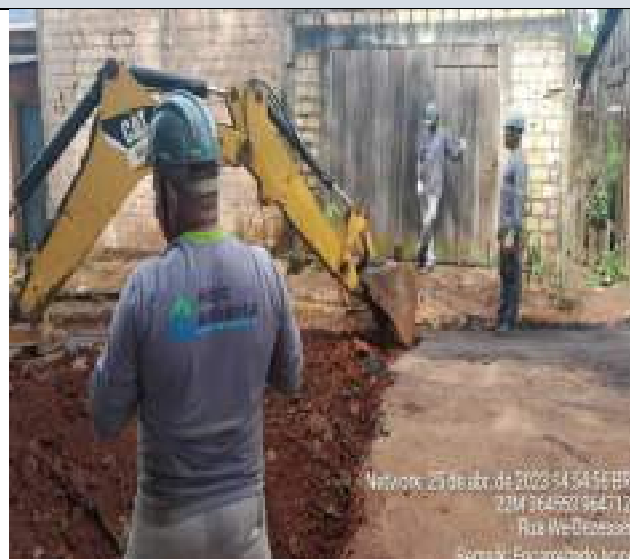
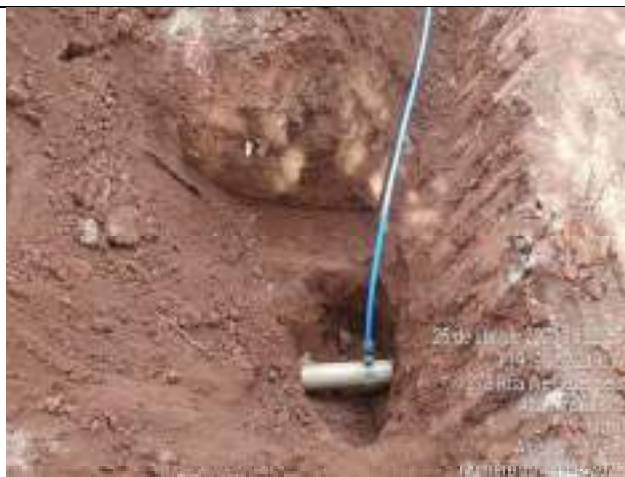
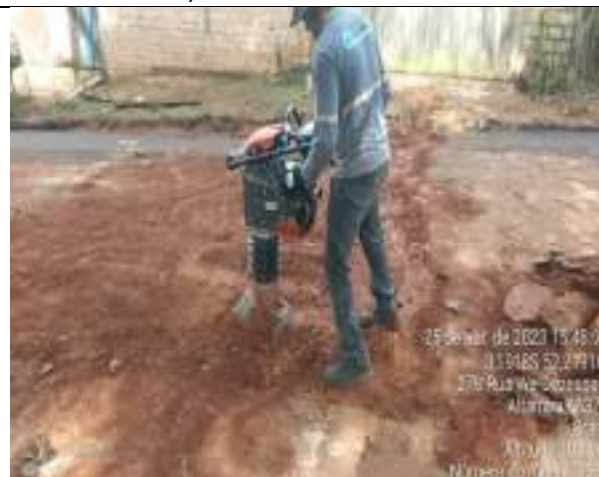
RUA C, 388 – BAIRRO LIBERDADE

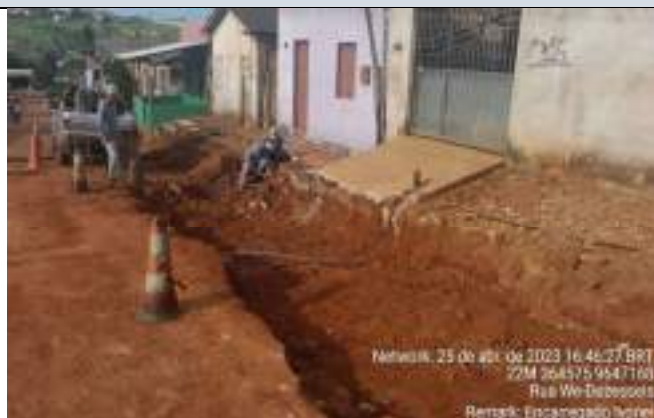
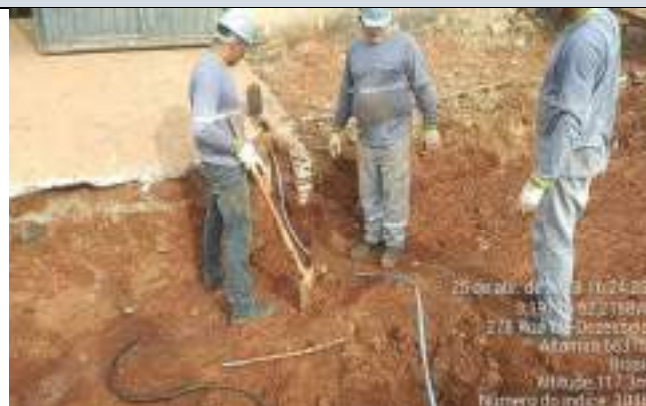
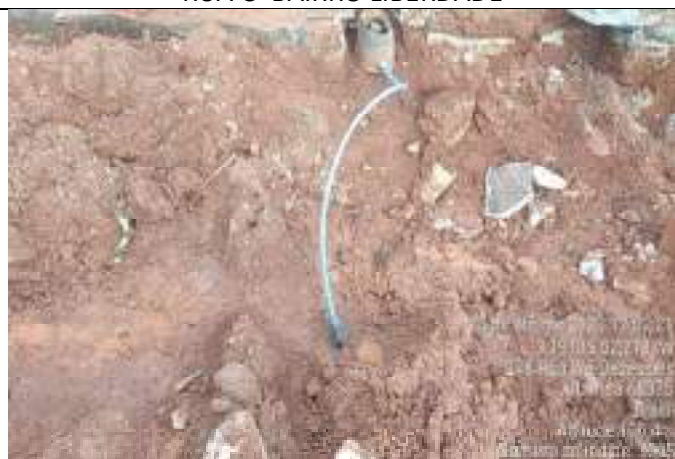
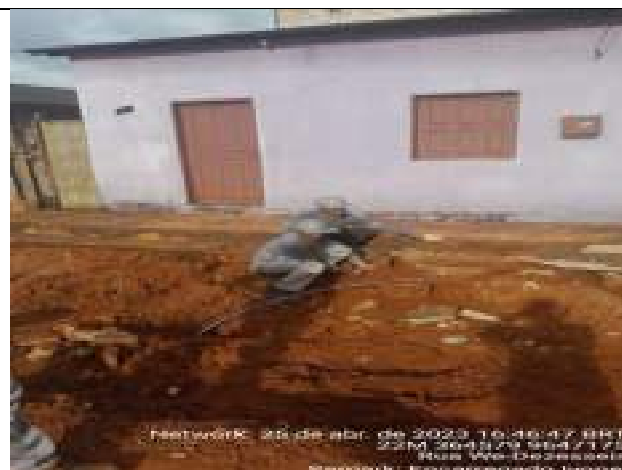
RUA C- BAIRRO LIBERDADE

DIA 25.04.2023-FORAM FEITOS CONSERTOS DE 03 VAZAMENTOS Nº 315, 316 E 329.

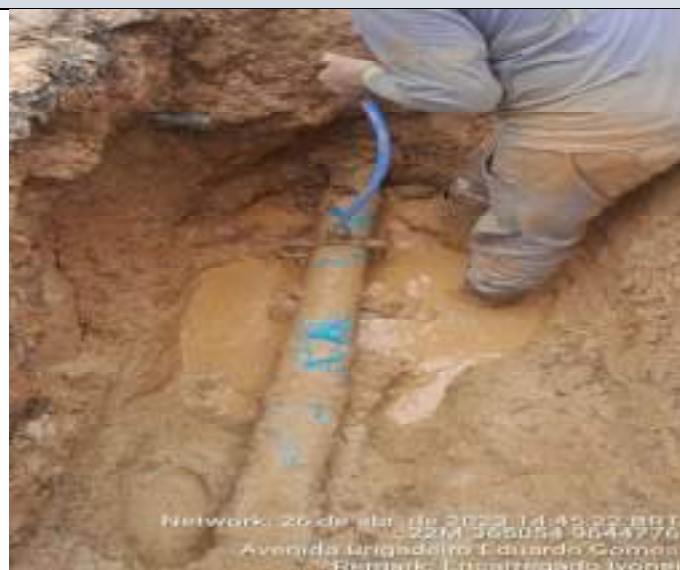
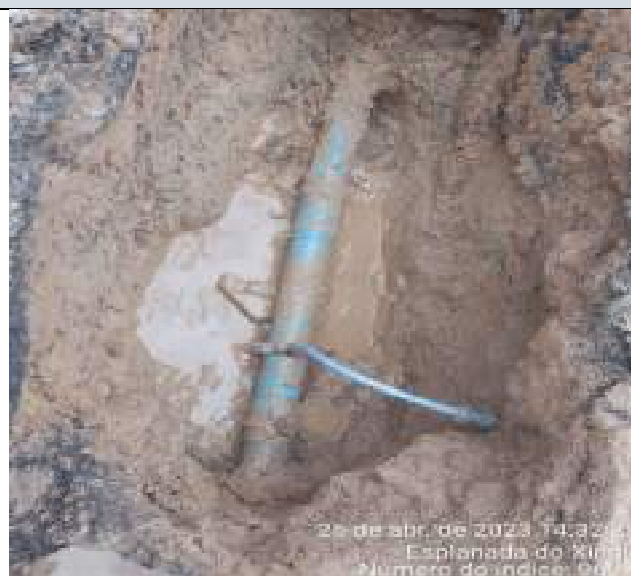
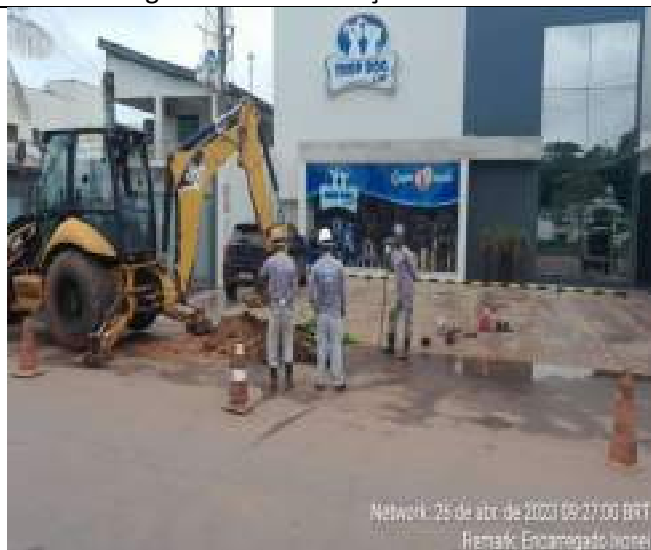
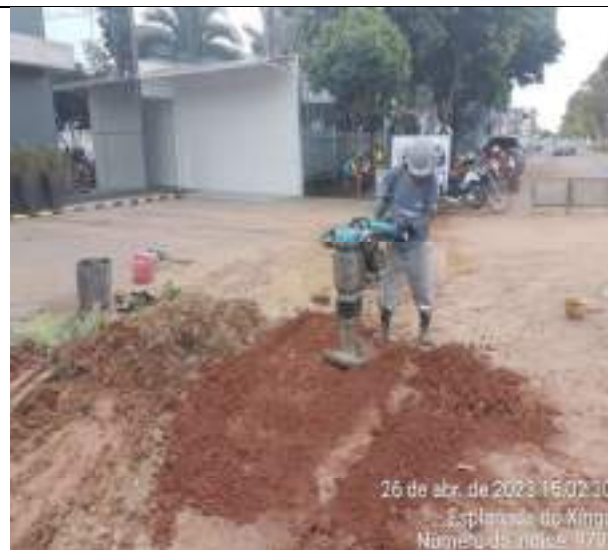
AV RIGADEIRO EDUARDO GOMES-BAIRRO CENTRO

DIA 26.04.2023- CONserto de vazamento na rede 100- OBS FOI FEITA COMPACTAÇÃO DA VALA

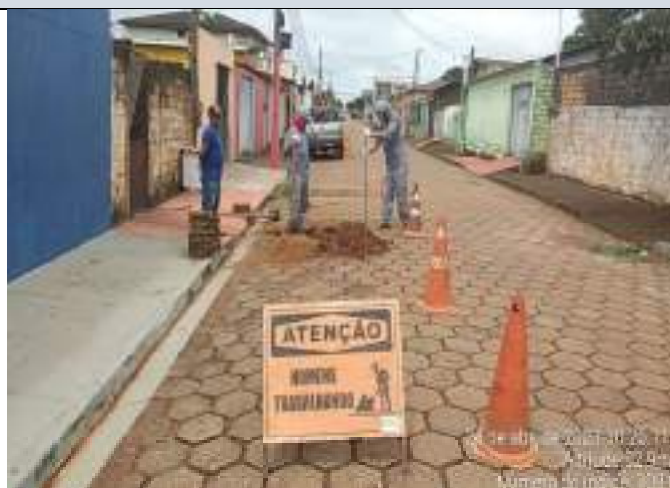
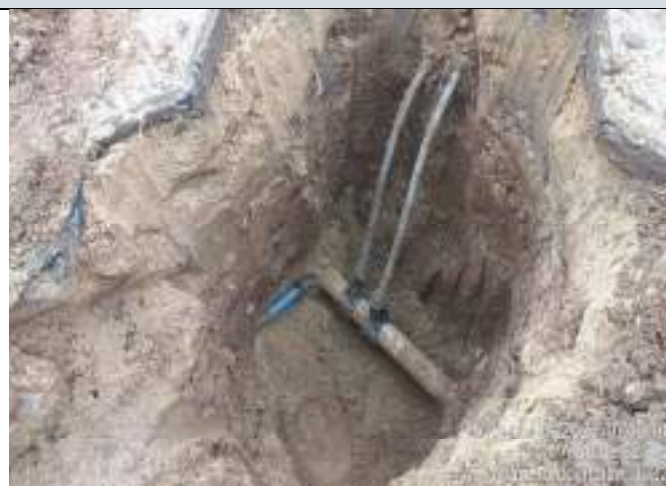
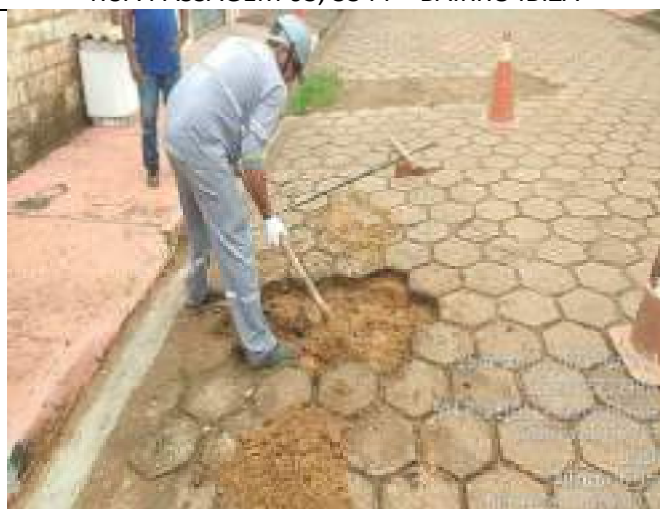
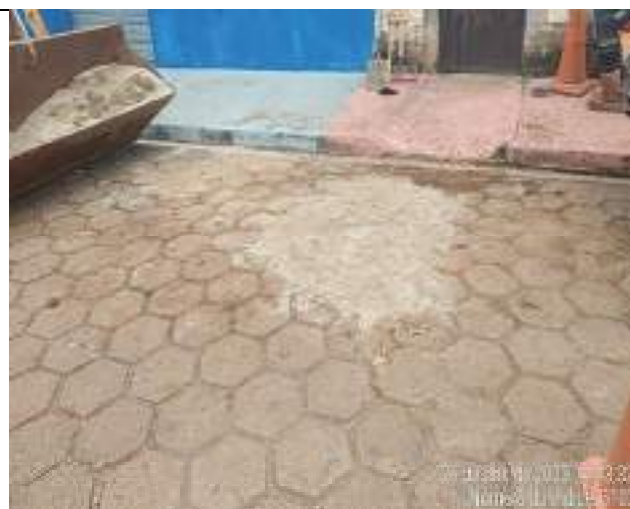
RUA PASSAGEM 03, 3344 – BAIRRO IBIZA

DIA 26.04.2023- CONSRTO DE VAZAMENTO NO RAMAL DE 20

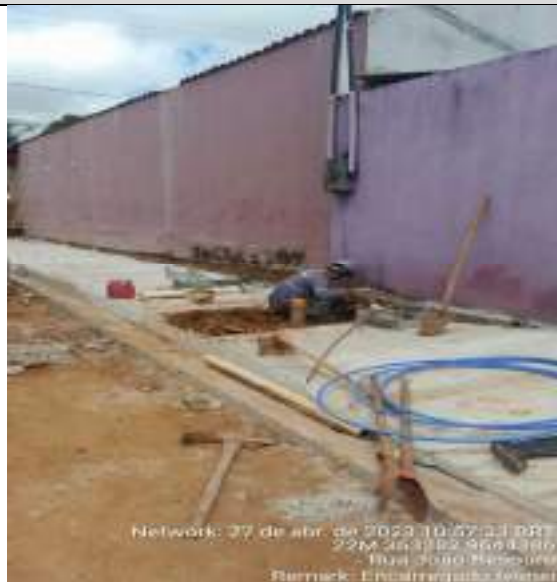
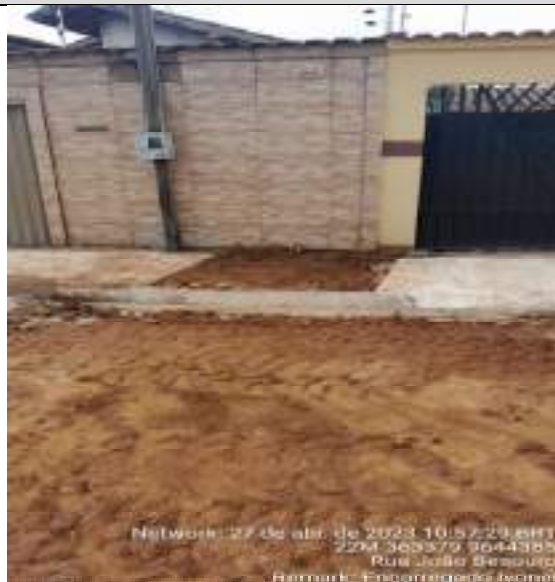
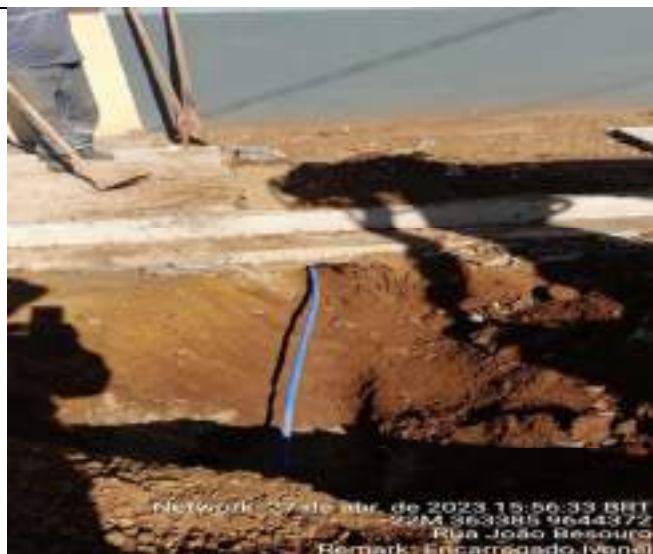
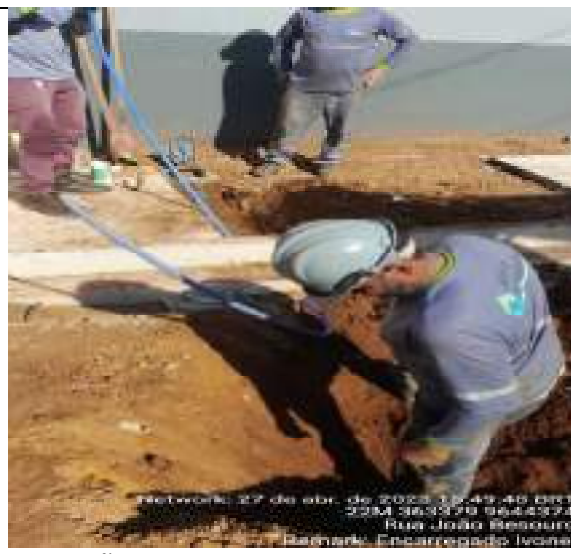
RUA JOÃO BESOURO - BAIRRO INDEPENDENTE I

DIA 27.04.2023- FORAM FEITAS 03 LIGAÇÕES DE ÁGUA . OBS.: FOI FEITA A COMPACTAÇÃO DA VALA

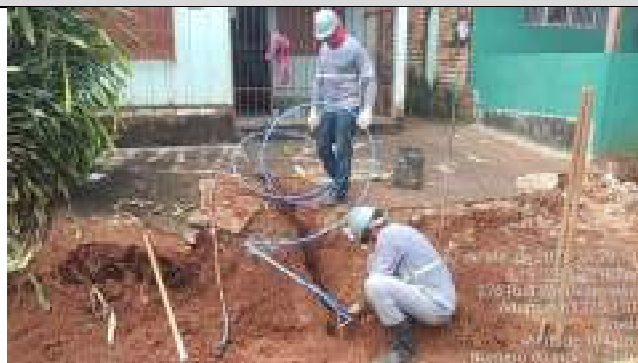
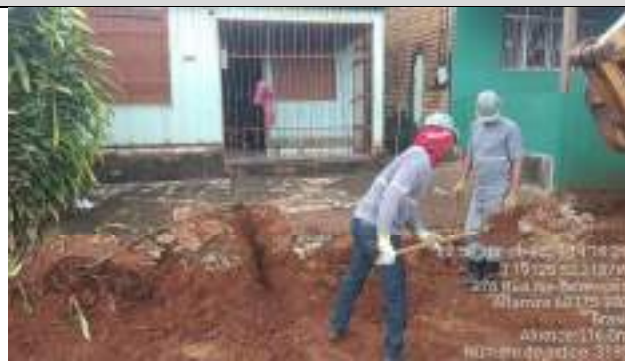
RUA C- BAIRRO LIBERDADE

DIA 27.04.2023- CONERTO DE 03 VAZAMENTOS NO RAMAL DE 20 DA IGREJA, Nº 297 E 276.

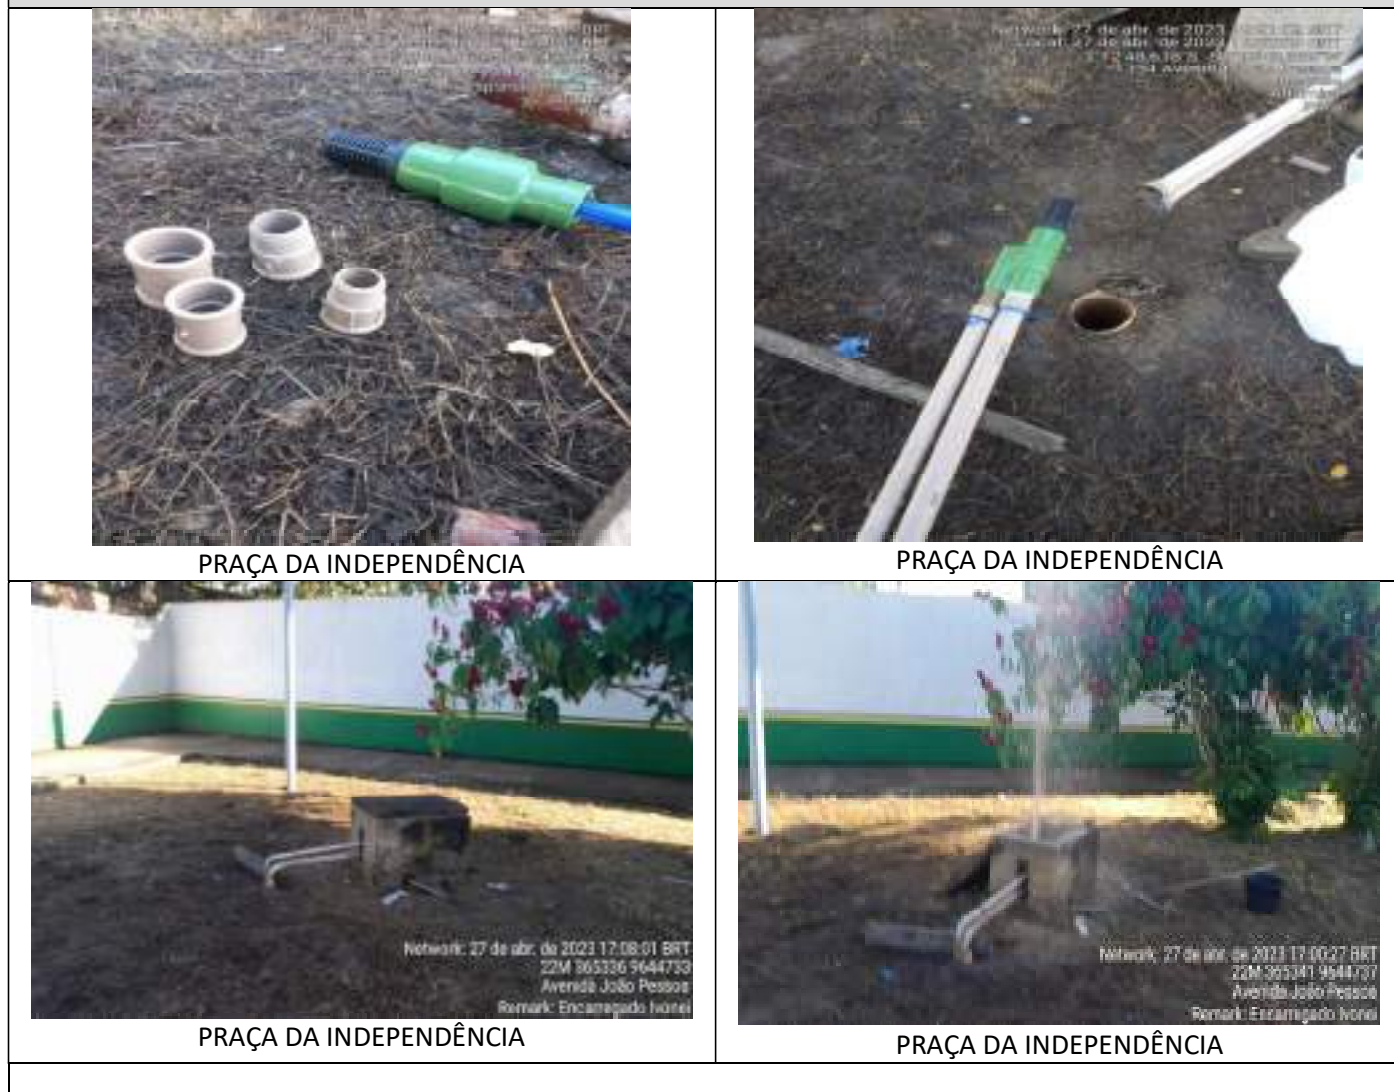
DIA 27.04.2023- INSTALAÇÃO DE UMA BOMBA

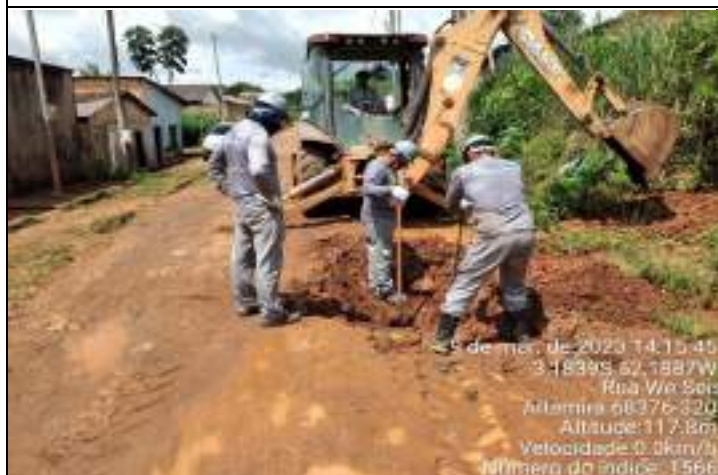
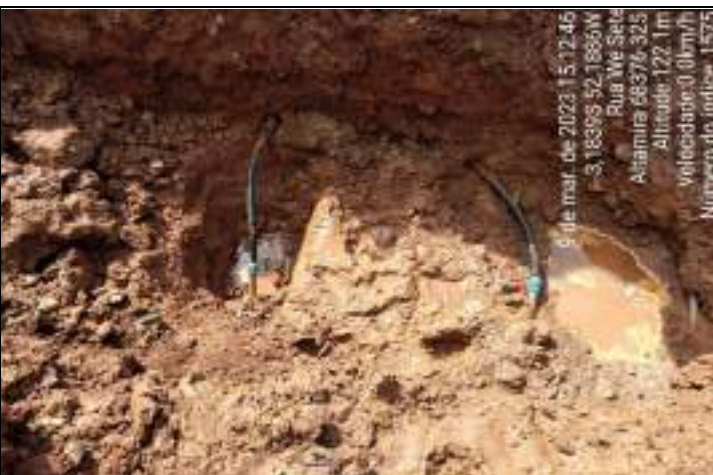
FOTO 01 – WE6, 137, COLINAS

DESCRIÇÃO DO ATENDIMENTO: A empresa Hidro Ambiental foi acionada para realiza atendimento, no monitoramento a nossa equipe identificou o vazamento de água na We6 (colinas). Foi realizado o reparo em RDA. O vazamento foi controlado e o fluxo voltou ao normal. Demanda atendida

A empresa Hidro Ambiental foi acionada para realiza atendimento, no monitoramento a nossa equipe identificou o vazamento de água na We6 (colinas).

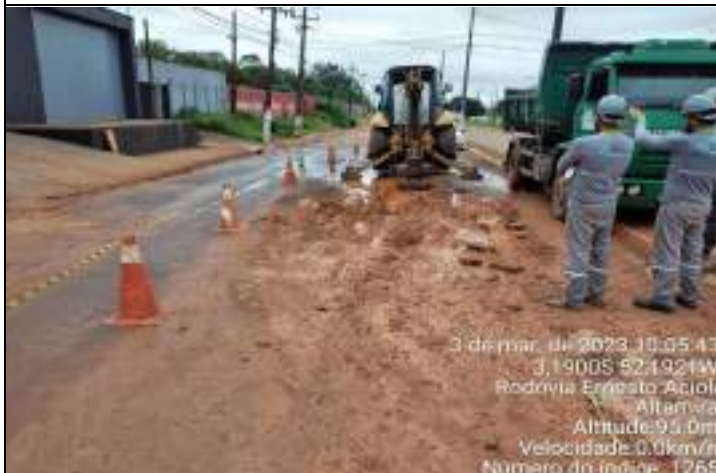
FOTO 01 – RODOVIA ERNESTO ACIOLE, COLINAS

A empresa Hidro Ambiental foi acionada para realiza atendimento, no monitoramento a nossa equipe identificou a obstrução em RDA
