RELATÓRIO Nº 005/2023-NPD/GAB/PMA
SISTEMA DE ABASTECIMENTO DE ÁGUA

RELATÓRIO DE ACOMPANHAMENTO ACP SANEAMENTO

Nº 005/2023-NPD/GAB/PMA

SISTEMA DE ABASTECIMENTO DE ÁGUA

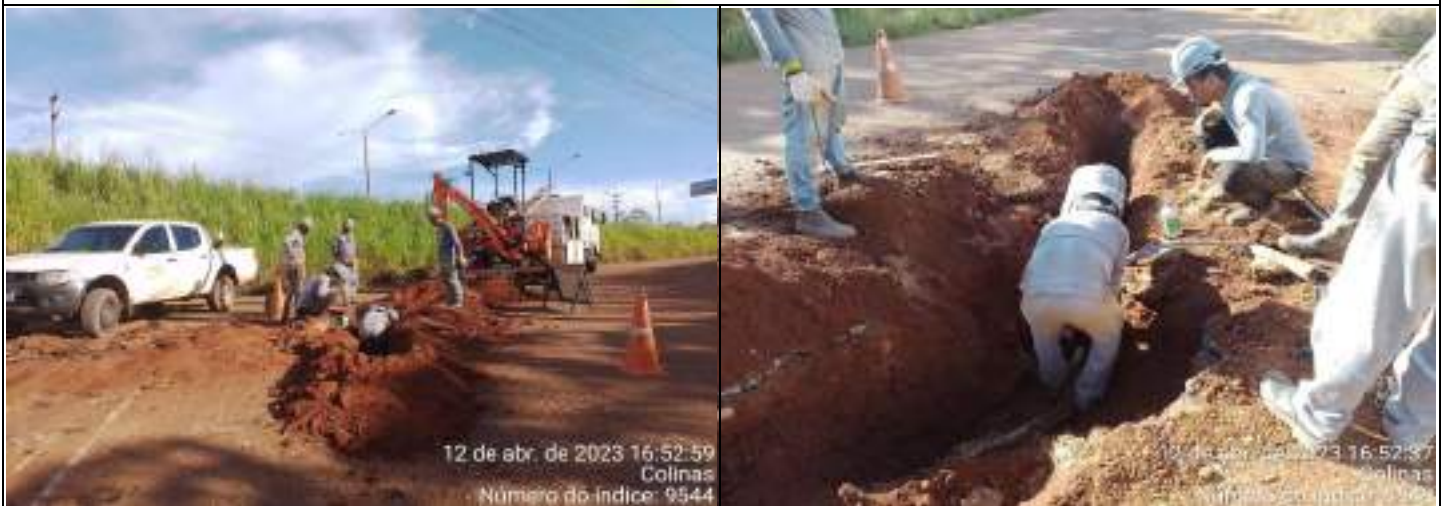
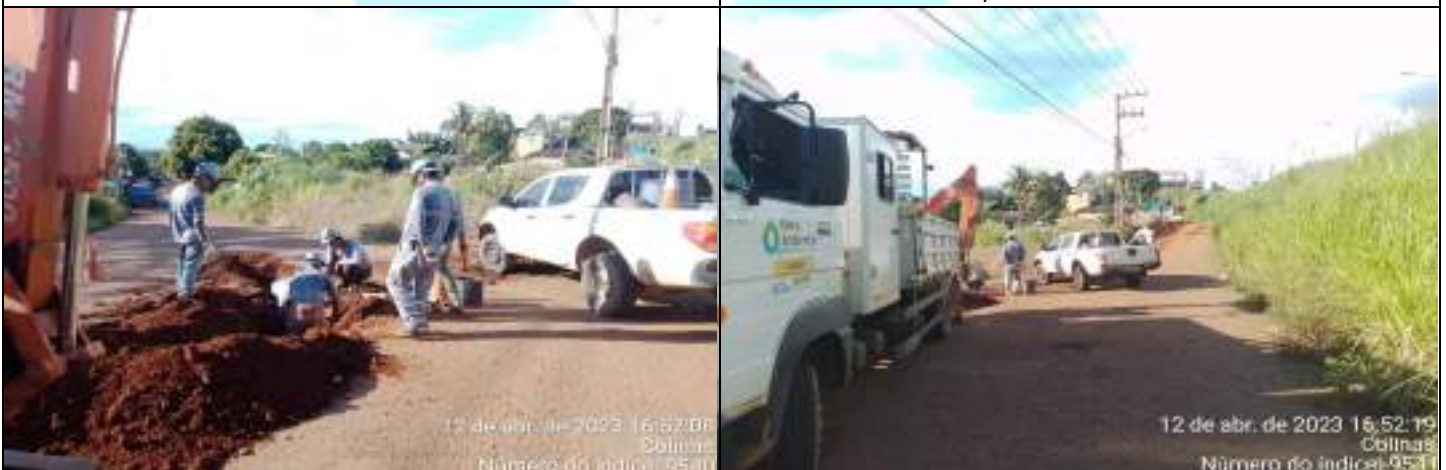
FOTO 01 - Rod. Ernesto Acioli, Nº80-81-82-84-85-86-107, Bairro Colinas

FOTO 02- A empresa Hidro Ambiental foi acionada para realizar atendimento,

FOTO 03 - na inspeção foi realizado a ligação do ramal de água até a caixa de água da residência.

FOTO 04 - Demanda atendida.

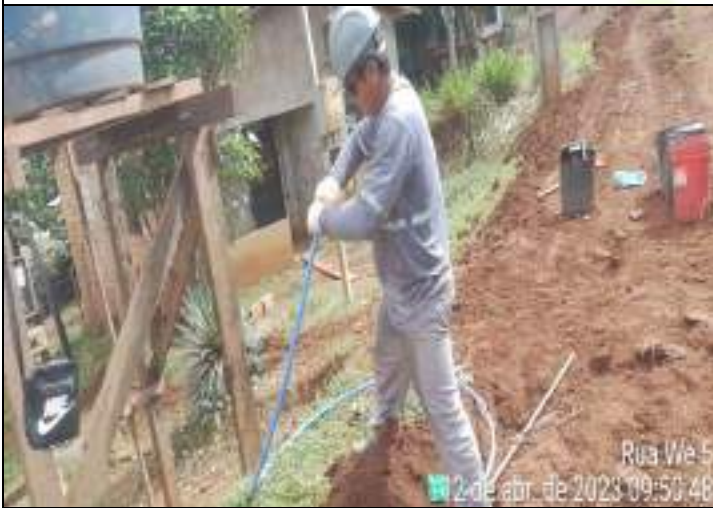
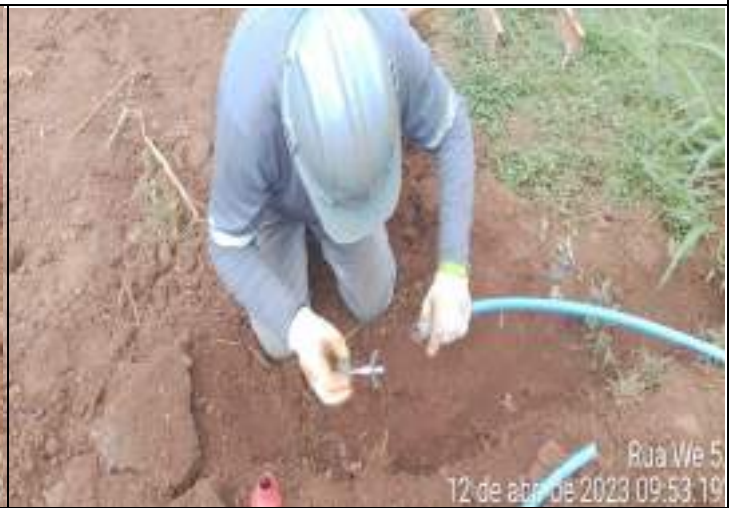
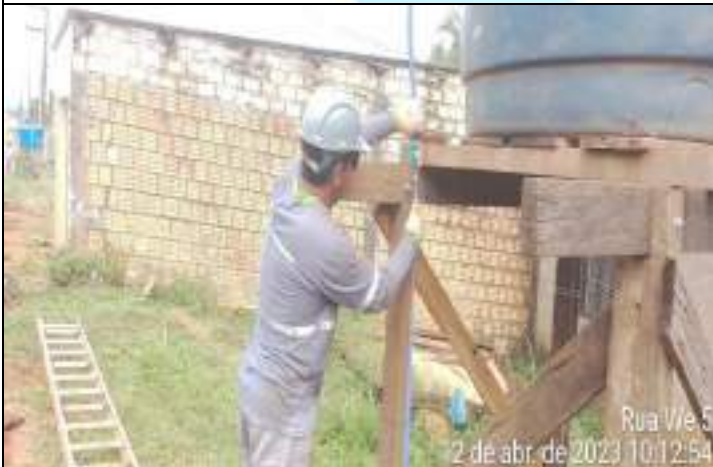
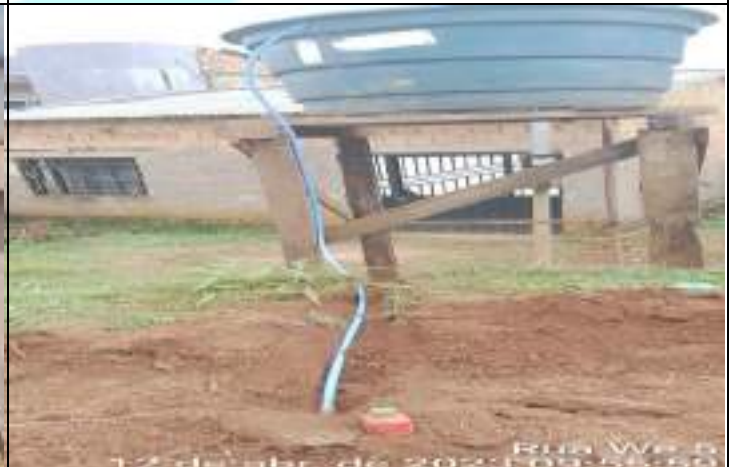
FOTO 01 - Rod. Ernesto Acioli, Nº80, Bairro Colinas

FOTO 02- A empresa Hidro Ambiental foi acionada para realizar atendimento,

FOTO 03 - na inspeção foi realizado a ligação do ramal de água até a caixa de água da residência.

FOTO 04 - Demanda atendida.

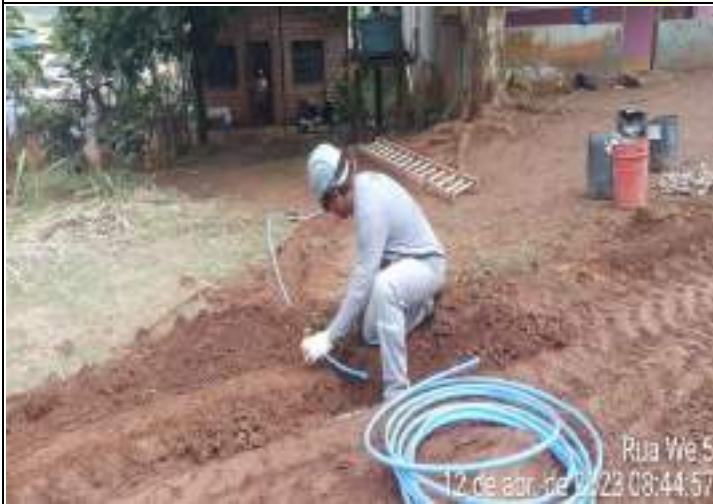
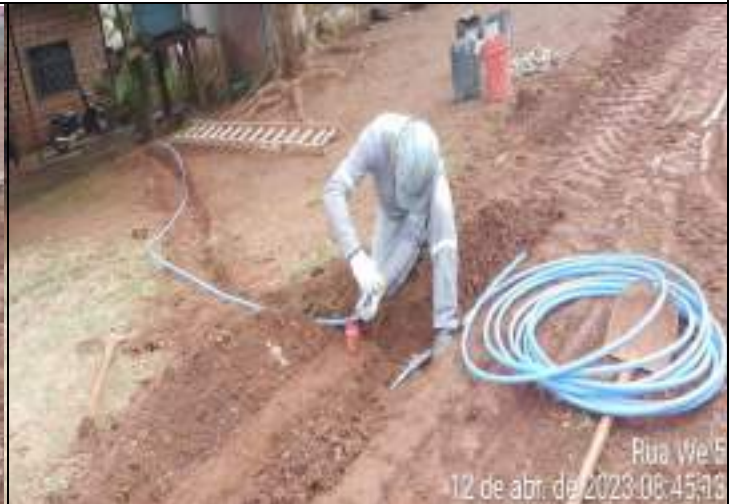
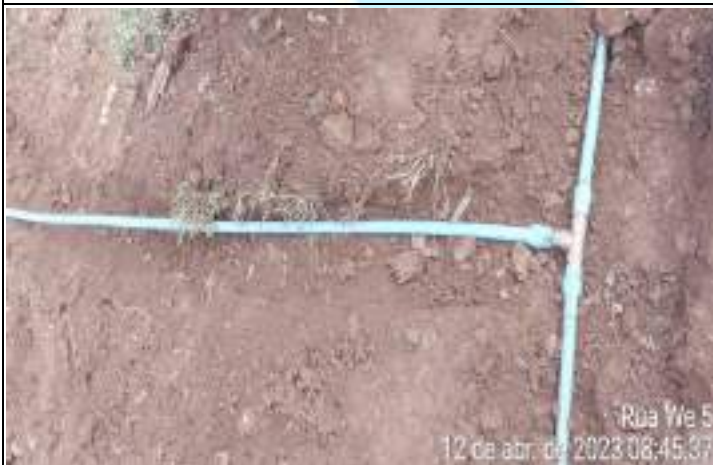
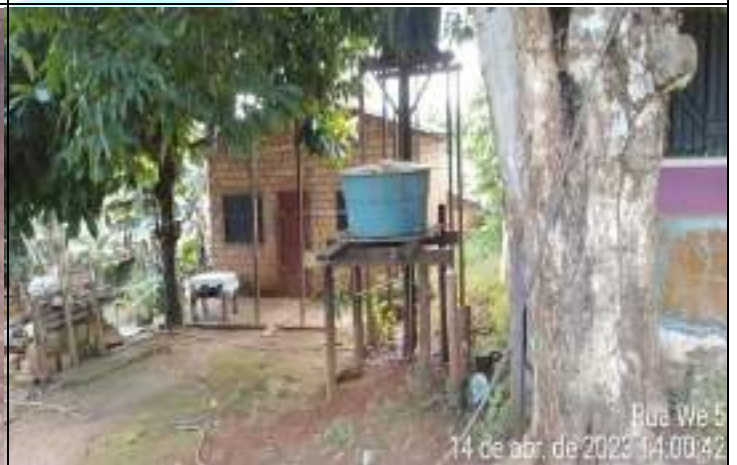
FOTO 01 - Rodovia Ernesto Acioli, Nº81, Bairro Colinas

FOTO 02- A empresa Hidro Ambiental foi acionada para realizar atendimento,

FOTO 03 - na inspeção foi realizado a ligação do ramal de água até a caixa de água da residência.

FOTO 04 - Demanda atendida.

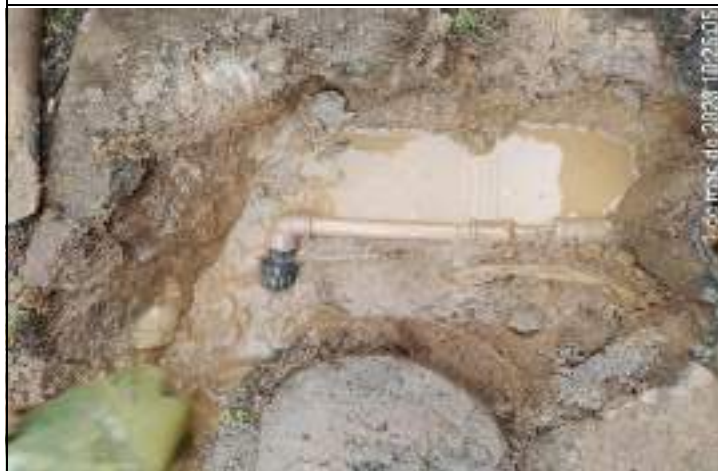
FOTO 01 – CONSUELO BORGES, 05, CASA 14, ALBERTO SOARES.

No monitoramento a nossa equipe identificou o vazamento de água que ocorria na rua Consuelo Borges (Alberto Soares).

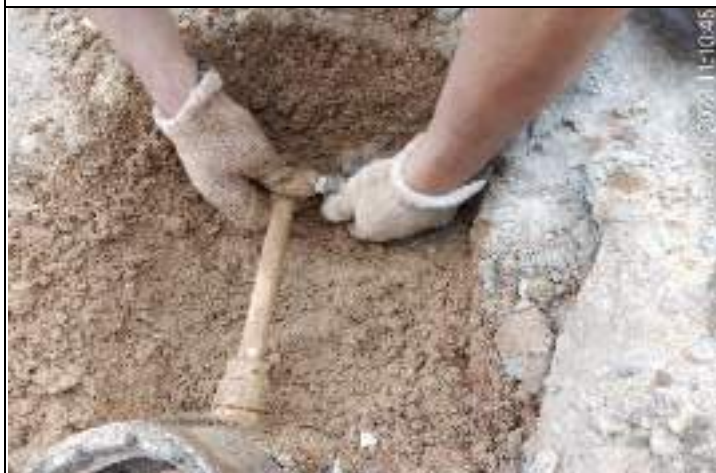
FOTO 01 – CONSUELO BORGES, 12, ALBERTO SOARES

No monitoramento a nossa equipe identificou o vazamento de água que ocorria na rua Consuelo Borges (Alberto Soares).

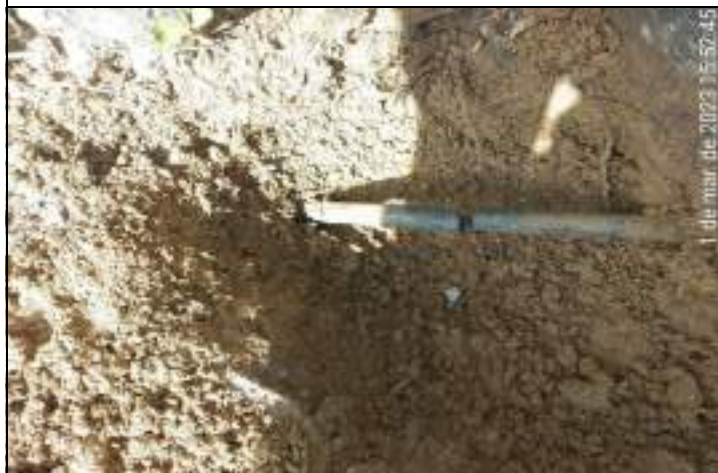
FOTO 01 – CONSUELO BORGES, 501, ALBERTO SOARES

No monitoramento a nossa equipe identificou o vazamento de água que ocorria na rua Consuelo Borges (Alberto Soares).

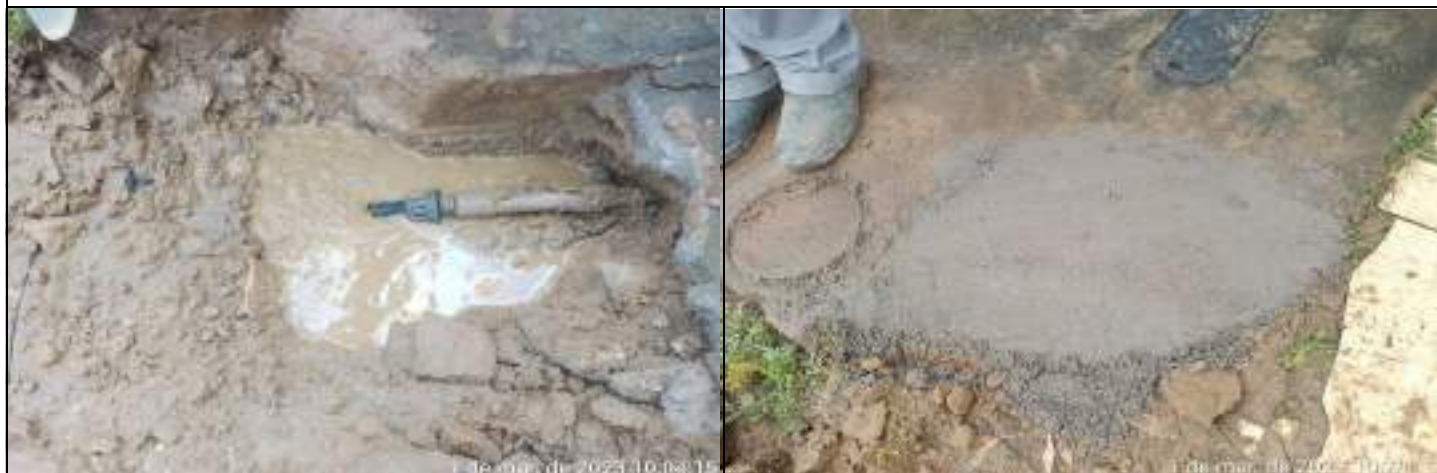
FOTO 01 – CONSUELO BORGES, 616, ALBERTO SOARES

No monitoramento a nossa equipe identificou o vazamento de água que ocorria na rua Consuelo Borges (Alberto Soares)

com cimento. Após o trabalho concluído o vazamento foi consertado e o fluxo voltou ao normal. DEMANDA ATENDIDA

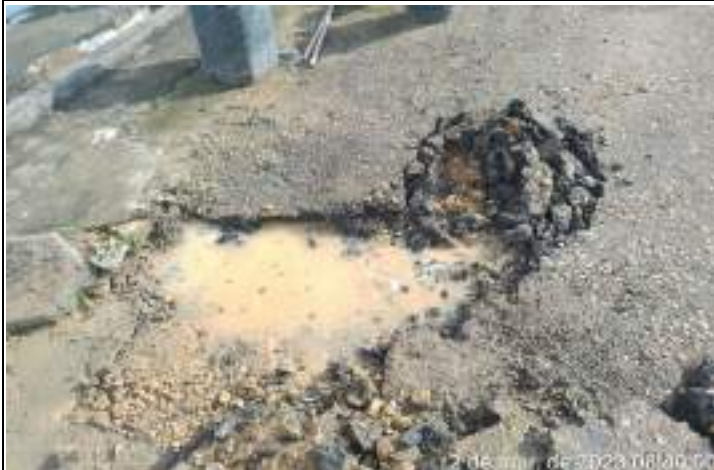
FOTO 01 – JUCA BORGES DE OLIVEIRA, 32, ALBERTO SOARES
A empresa Hidro Ambiental foi acionada para realizar serviço, no monitoramento a nossa equipe identificou o vazamento em RDA

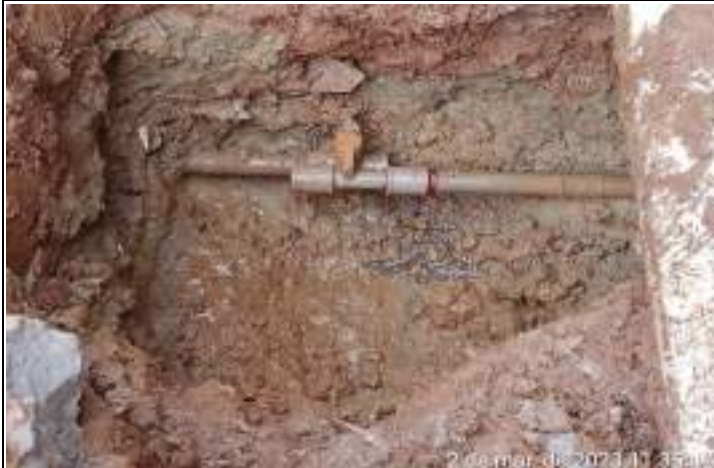
FOTO 01 – JUCA BORGES DE OLIVEIRA, 40, ALBERTO SOARES
 No monitoramento a nossa equipe identificou o vazamento de água no ramal de distribuição.

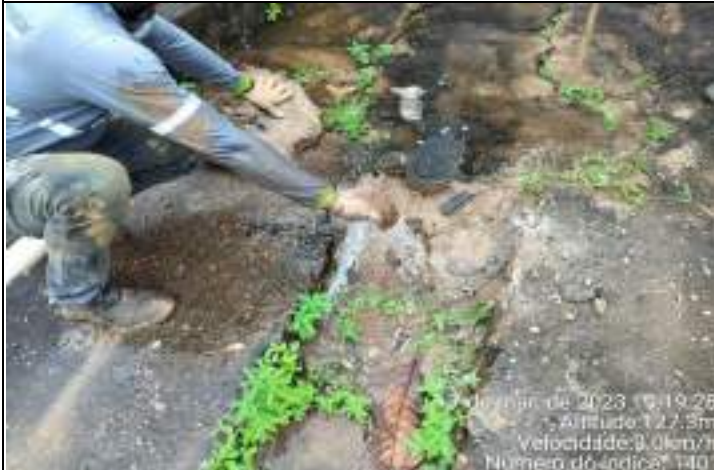
FOTO 01 – MARIO SOARES, 16, ALBERTO SOARES

No monitoramento a nossa equipe identificou o vazamento de água no ramal de distribuição.

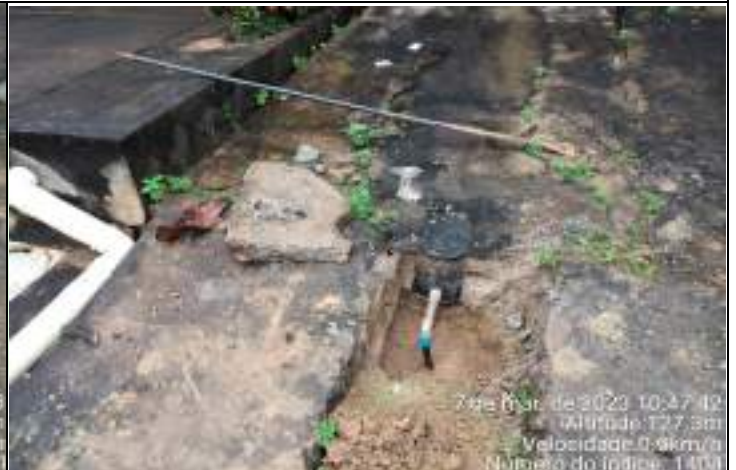
No monitoramento a nossa equipe identificou o vazamento de água no ramal de distribuição.

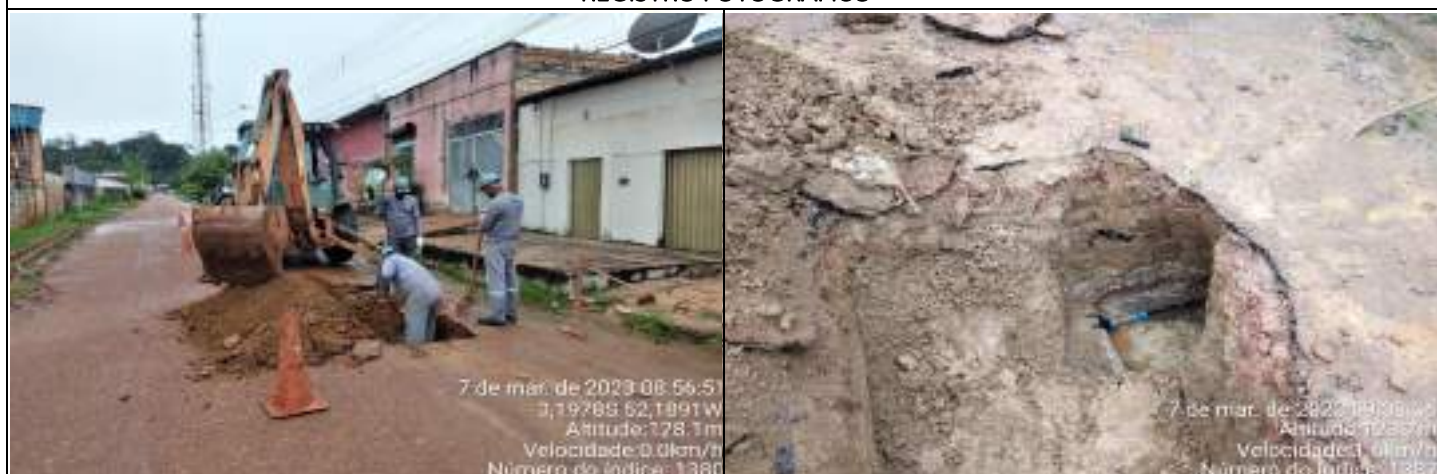
FOTO 01 – MARIO SOARES, 766, ALBERTO SOARES

A empresa Hidro Ambiental foi acionada para realizar atendimento, no monitoramento a nossa equipe identificou o vazamento em RDA

FOTO 02 – No reparo, utilizou-se a escavadeira para poder alcançar onde o vazamento ocorria. Foi colocado uma luva LR20mm, Pead e o fluxo voltou ao normal. Demanda atendida

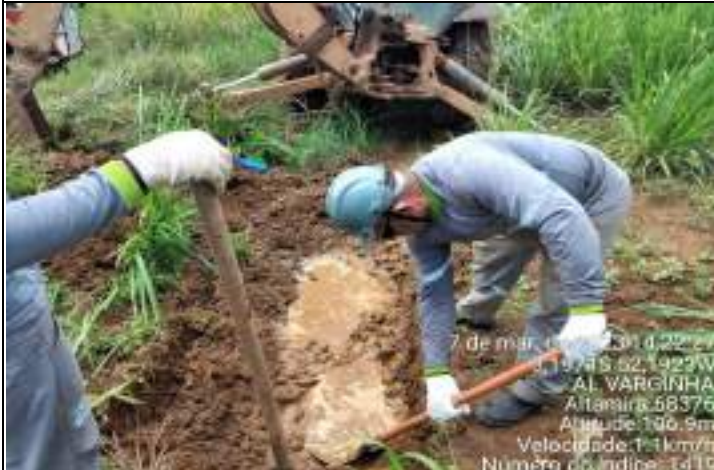
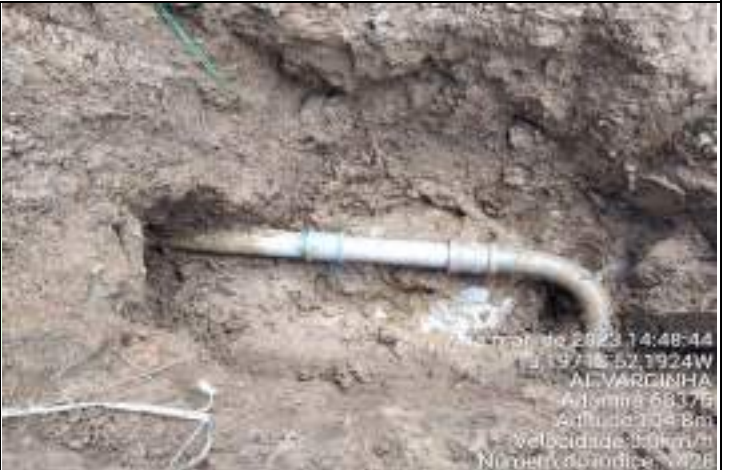
FOTO 01 – RUA VARGINHA, ALBERTO SOARES

A empresa Hidro Ambiental foi acionada para realizar o atendimento, no monitoramento a nossa equipe identificou o vazamento no cano

Foi feito a troca do mesmo e colocado uma luva sódavel e a luva de correr. Com trabalho concluído o vazamento foi reparado e o fluxo voltou ao normal

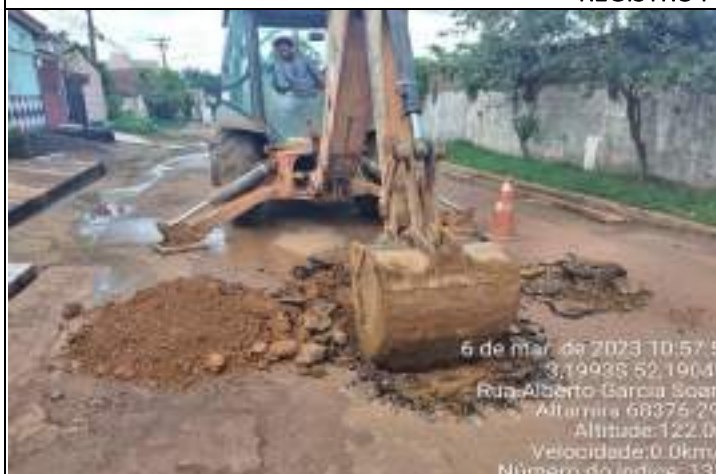
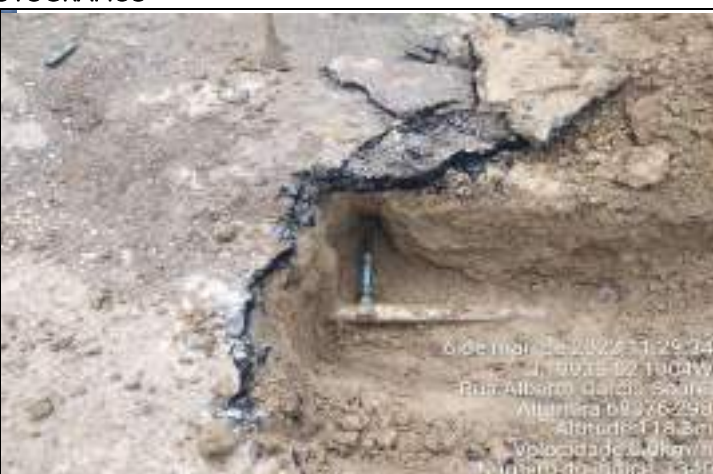
FOTO 01 – MARIO SOARES, 524, ALBERTO SOARES

A empresa Hidro Ambiental foi acionada para realizar atendimento, no monitoramento a nossa equipe identificou o vazamento em RDA

FOTO 02 – No reparo, utilizou-se a escavadeira para poder alcançar onde o vazamento ocorria. Foi trocado o colar e colocado uma luva LR20mm e o fluxo voltou ao normal. Demanda atendida

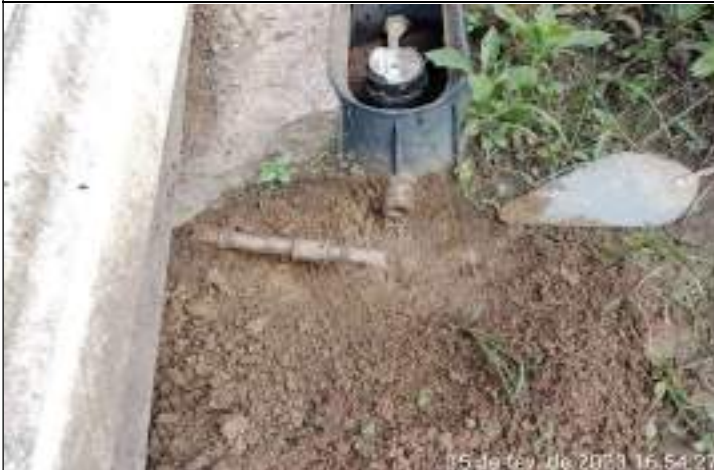
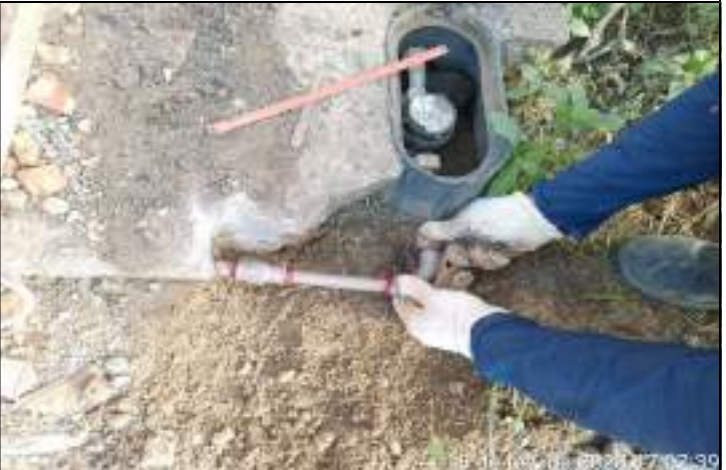
FOTO 01 – A empresa Hidro Ambiental efetuou uma interligação da espera localizada na calçada ao hidrômetro;

FOTO 02 – Durante a realização da demanda, utilizaram-se três luvas LR e duas curvas, ambas com 20mm de diâmetro. Demanda atendida.

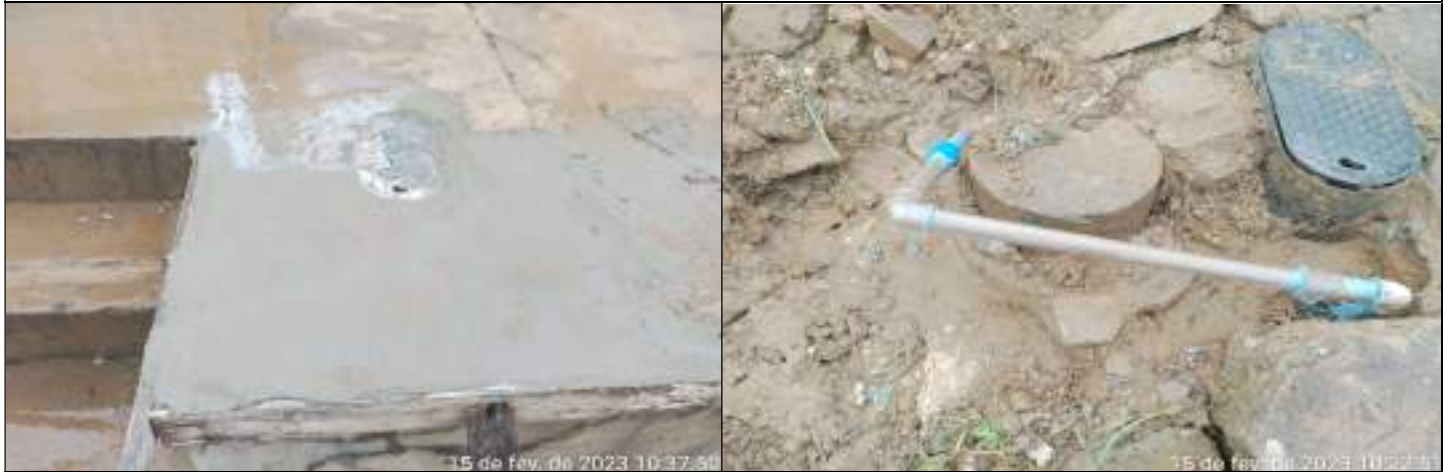
FOTO 01 – A empresa Hidro Ambiental efetuou uma interligação da espera localizada na calçada ao hidrômetro;

FOTO 02 – Durante a realização da demanda, utilizaram-se dois joelhos e duas luvas LR, ambos com 20mm de diâmetro. Demanda atendida.

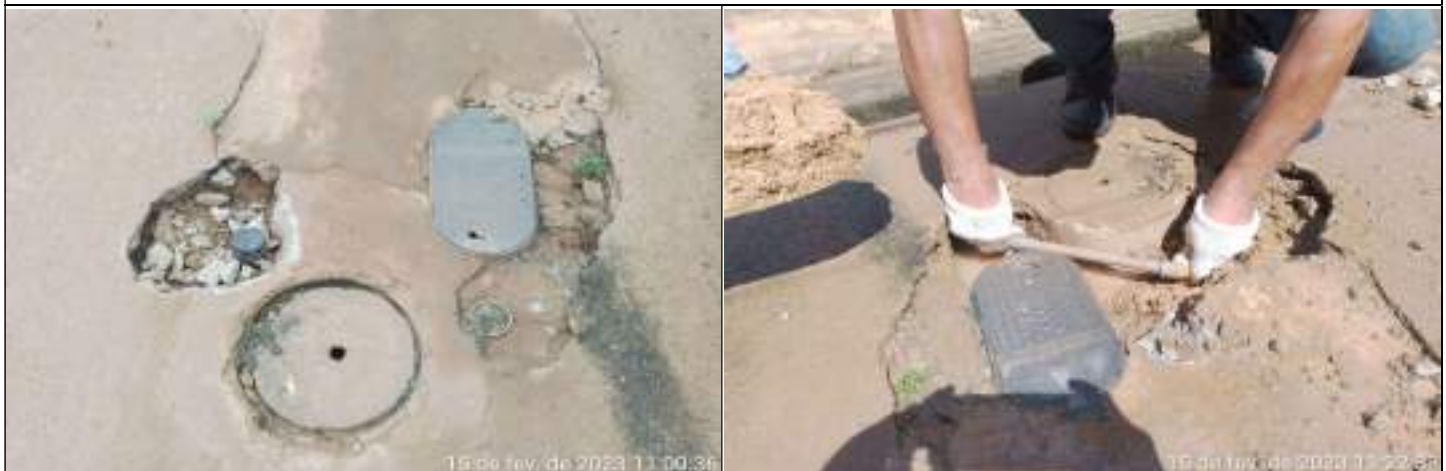
FOTO 01 – A empresa Hidro Ambiental efetuou uma interligação da espera localizada na calçada ao hidrômetro;

FOTO 02 – Durante a realização da demanda, utilizaram-se dois joelhos, uma curva, uma luva LR, e 0,3 metro de tubo, todos com 20mm de diâmetro. Demanda atendida.

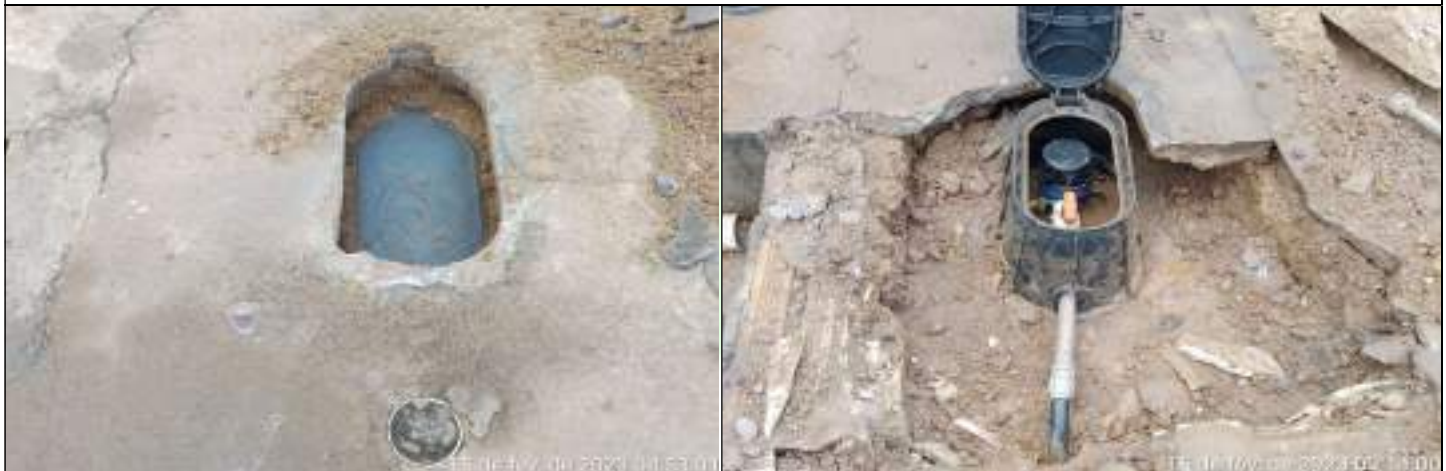
FOTO 01 – A empresa Hidro Ambiental efetuou uma interligação da espera localizada na calçada ao hidrômetro;

FOTO 02 – Interligou-se a mangueira PEAD, vinculada à espera, ao hidrômetro, utilizando-se uma luva LR com diâmetro de 20mm. Demanda atendida.

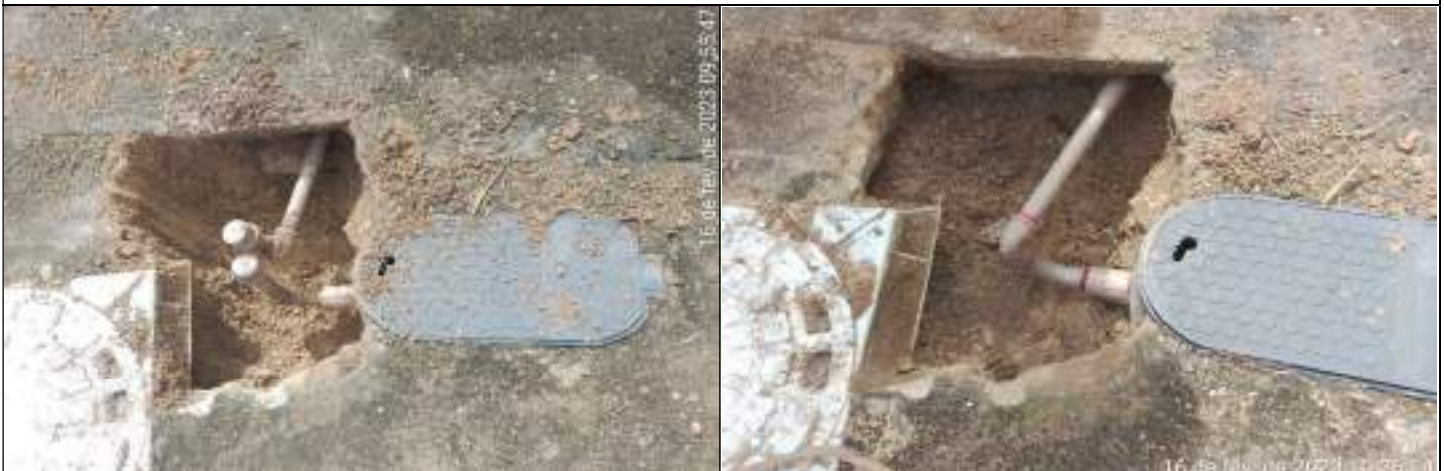
FOTO 01 – A empresa Hidro Ambiental efetuou uma interligação da espera localizada na calçada ao hidrômetro;

FOTO 02 – Durante a realização da demanda, utilizaram-se uma luva LR, um joelho e 0,4 metro de tubo, todos com 20mm de diâmetro. Demanda atendida.

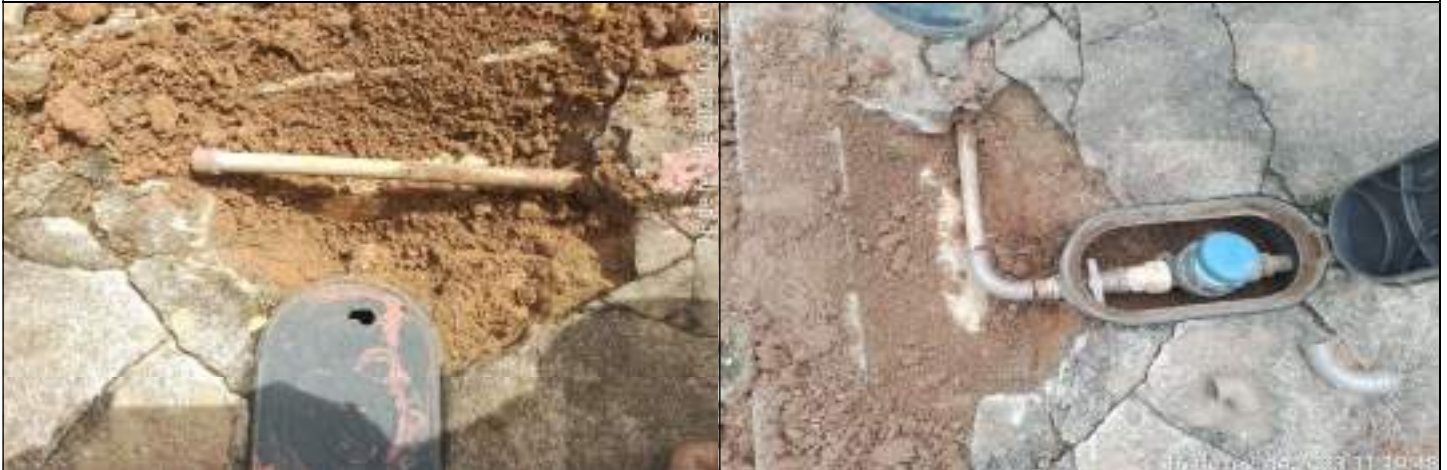
FOTO 01 – A empresa Hidro Ambiental efetuou uma interligação da espera localizada na calçada ao hidrômetro;

FOTO 02 – Durante a realização da demanda, utilizaram-se uma curva e uma luva LR, ambas com 20mm de diâmetro. Demanda atendida.

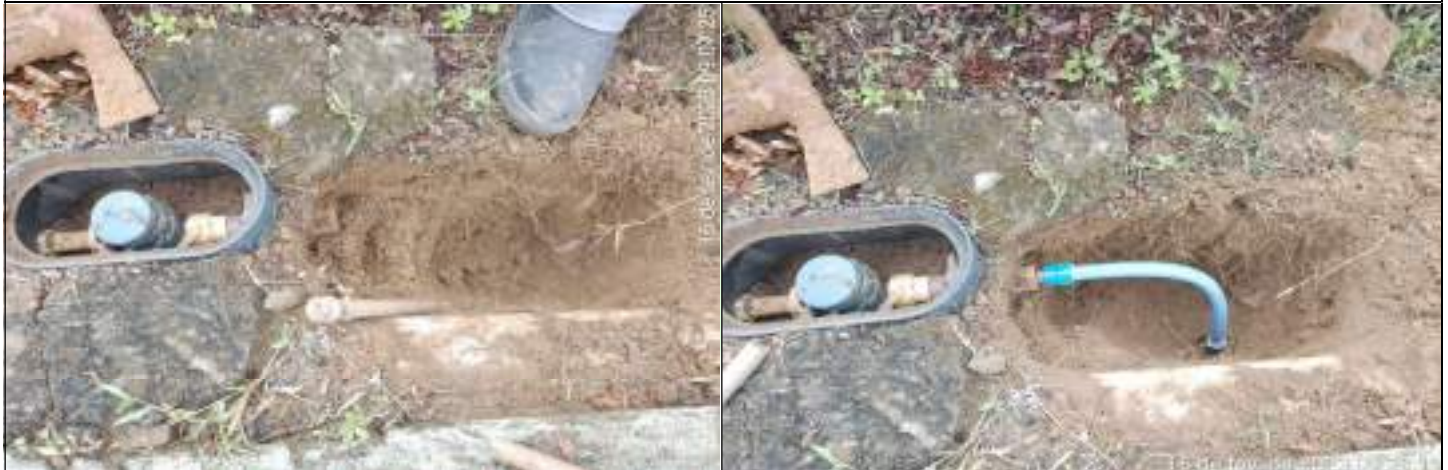
FOTO 01 – A empresa Hidro Ambiental efetuou uma interligação da espera localizada na calçada ao hidrômetro;

FOTO 02 – Durante a realização da demanda, utilizaram-se duas luvas LR e 0,3 metro de tubo PEAD, ambos com 20mm de diâmetro. Demanda atendida.

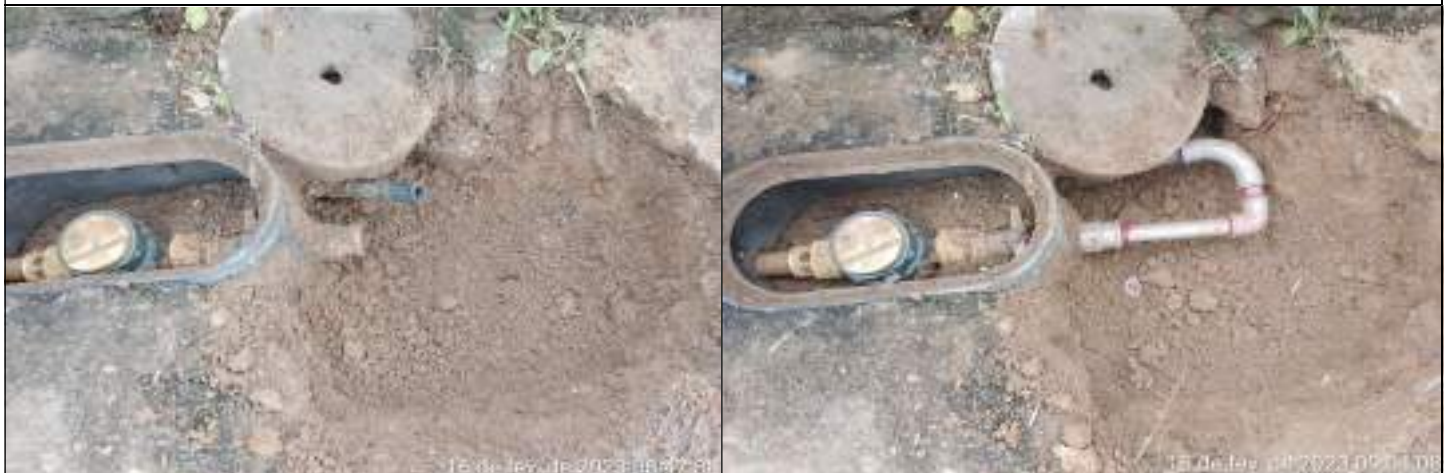
FOTO 01 – A empresa Hidro Ambiental efetuou uma interligação da espera localizada na calçada ao hidrômetro;

FOTO 02 – Durante a realização da demanda, utilizaram-se duas luvas LR e uma curva, com diâmetro de 25mm e 20mm, respectivamente. Demanda atendida.

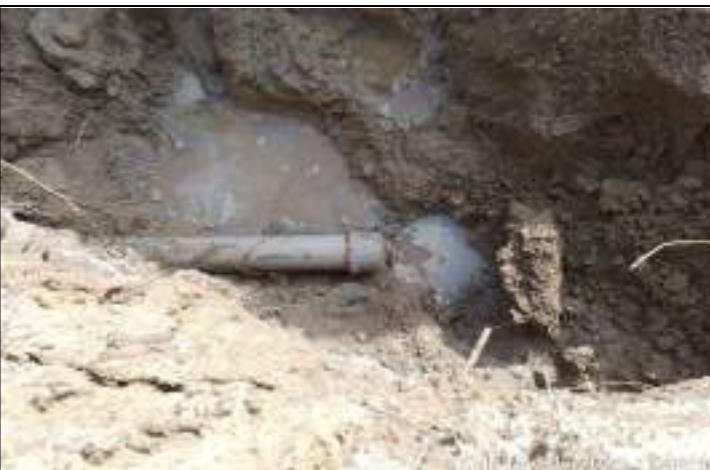
FOTO 01 – A empresa Hidro Ambiental foi acionada para realizar atendimento, no monitoramento, nossa equipe constatou que a extremidade de uma encanação que faz parte da rede estava sem o Tape, o que resultou em vazamento;

FOTO 02 – Instalou-se o Tape, e o vazamento foi reparado;

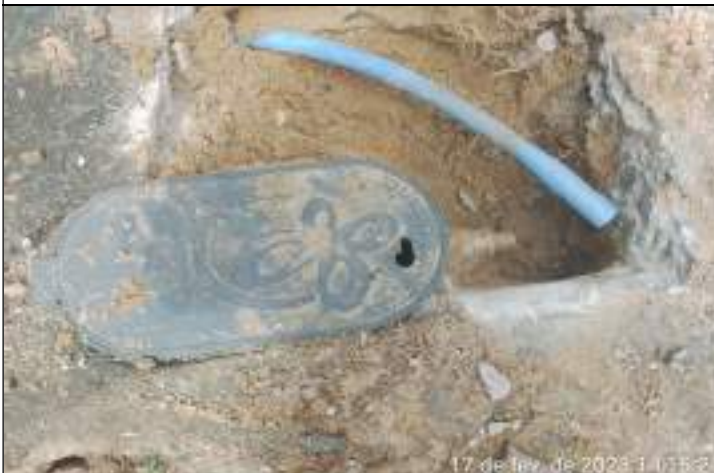
FOTO 01 – A empresa Hidro Ambiental efetuou uma interligação da espera localizada na calçada ao hidrômetro;

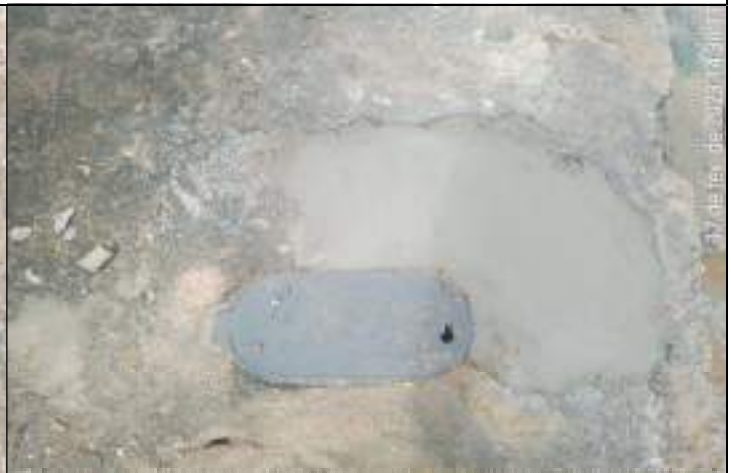
FOTO 02 – Durante a execução do serviço houve escavação, reaterro, compactação manual e mecanizada. Para isso, utilizou-se meio saco de cimento;

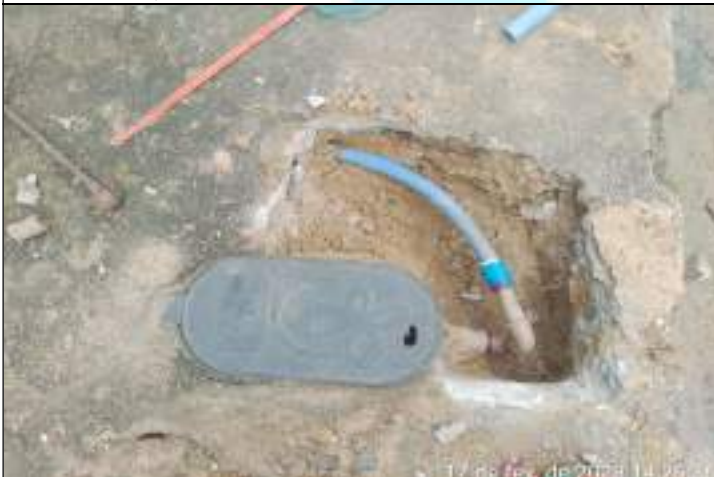
FOTO 03 – Salientamos que para realizar a conexão entre a espera e o hidrômetro foram utilizados uma luva LR e 0,4 metro de tubo PEAD, ambos com 20mm de diâmetro. Demanda atendida.

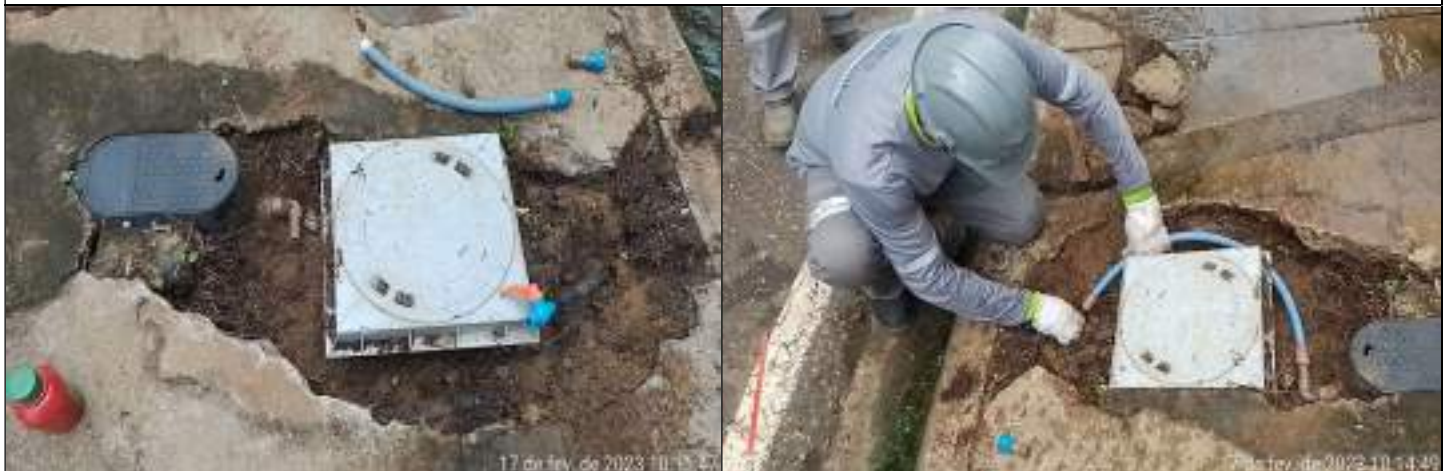
FOTO 01 – A empresa Hidro Ambiental efetuou uma interligação da espera localizada na calçada ao hidrômetro;

FOTO 02 – Durante a realização da demanda, utilizaram-se duas luvas LR e 0,8m de tubo PEAD, ambos com 20mm de diâmetro. Demanda atendida.

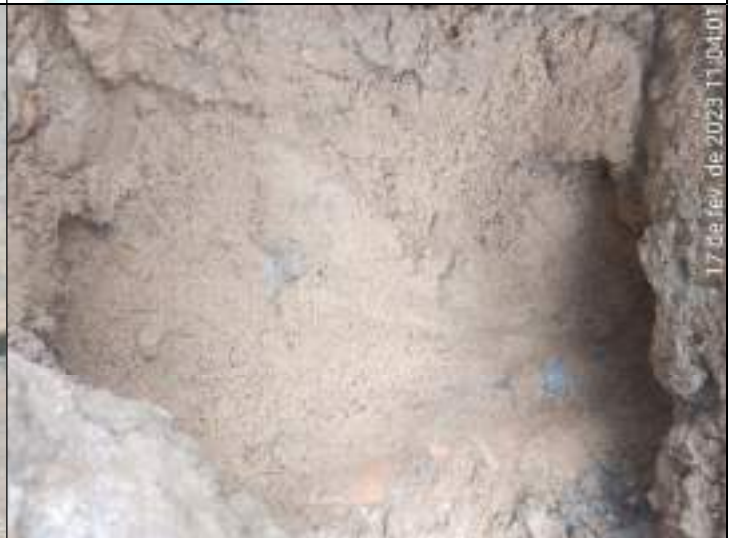
FOTO 04 – Para isso, utilizaram-se 0,2m³ de areia e meio saco de cimento. Demanda atendida.

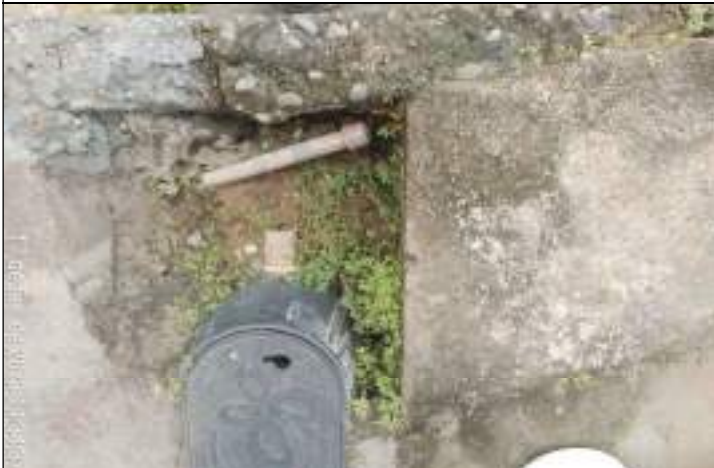
FOTO 01 – A empresa Hidro Ambiental efetuou uma interligação da espera localizada na calçada ao hidrômetro;

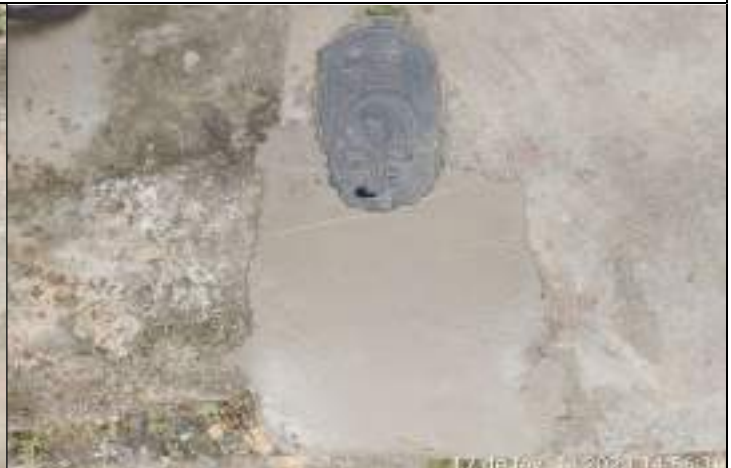
FOTO 02 – Durante a execução do serviço houve escavação, reaterro, compactação manual e mecanizada. Para isso, utilizaram-se 0,2m³ de areia e meio saco de cimento;

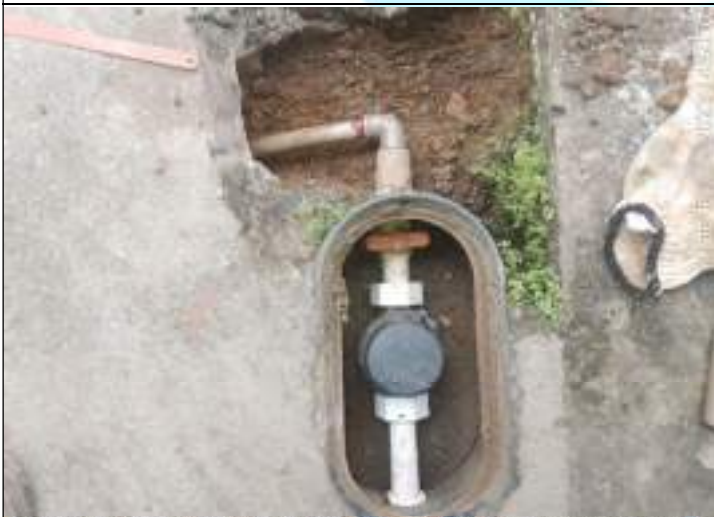
FOTO 03 – Salientamos que para realizar a conexão da espera ao hidrômetro, também foi preciso utilizar um joelho de 20mm de diâmetro. Demanda atendida.

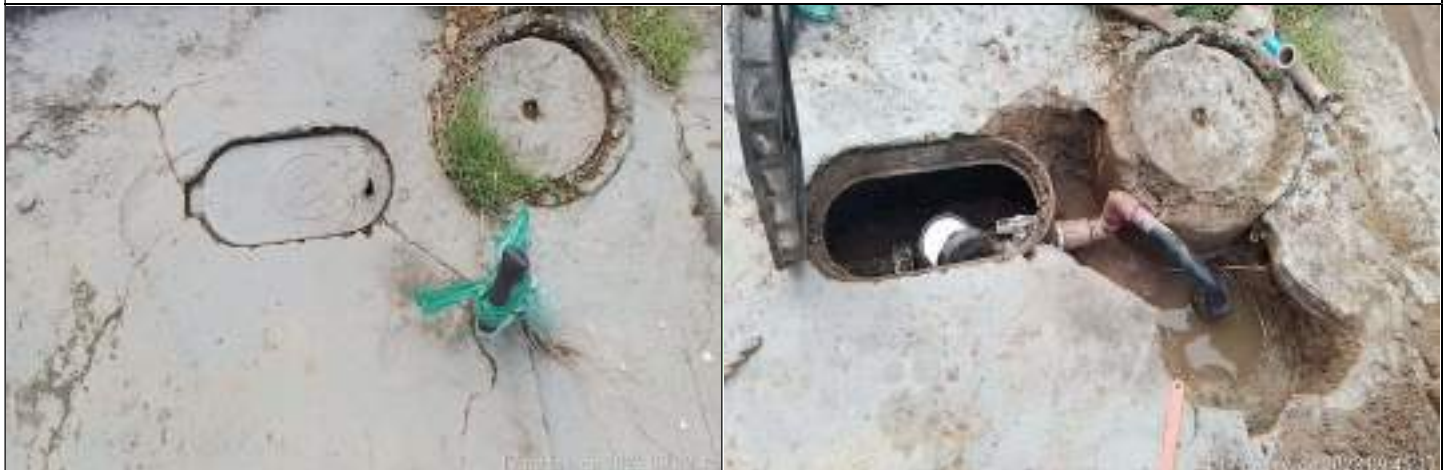
FOTO 01 – A empresa Hidro Ambiental efetuou uma interligação da espera localizada na calçada ao hidrômetro;

FOTO 02 – Durante a realização da demanda, utilizaram-se dois joelhos de 20mm de diâmetro. Demanda atendida.

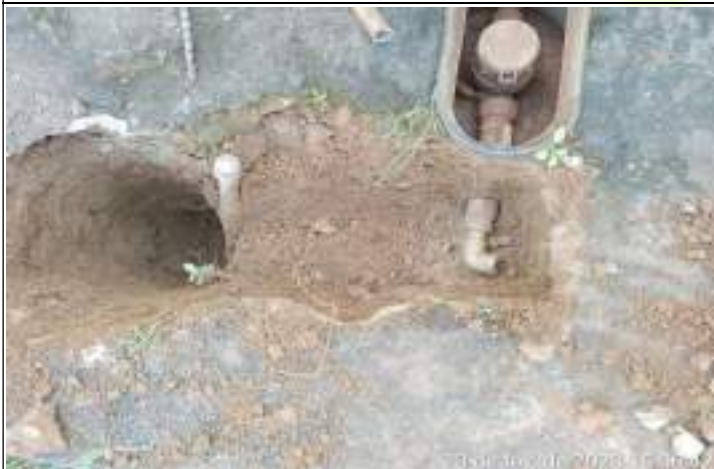
FOTO 01 – A empresa Hidro Ambiental efetuou uma interligação da espera localizada na calçada ao hidrômetro;

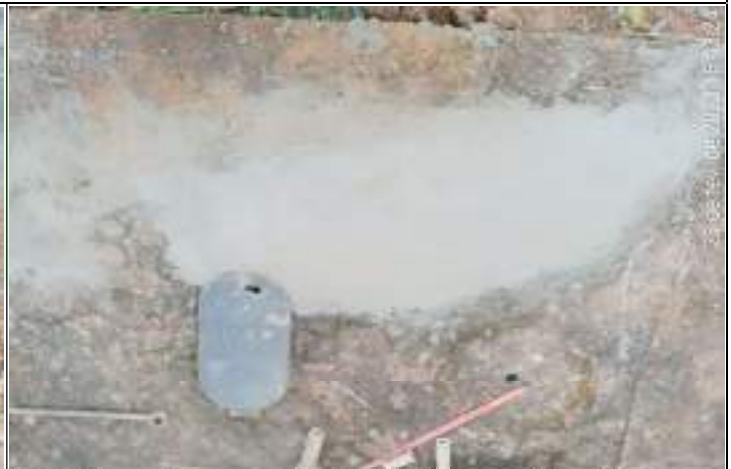
FOTO 02 – Durante a execução do serviço houve escavação, reaterro, compactação manual e mecanizada. Para isso, utilizaram-se 0,2m³ de areia e meio saco de cimento;

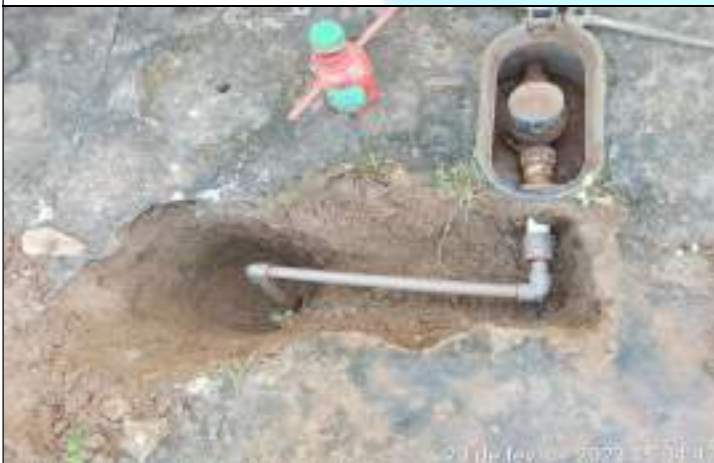
FOTO 03 – Salientamos que para realizar a conexão entre a espera e o hidrômetro também foi preciso utilizar dois joelhos, uma luva LR, e 0,5 metro de tubo, todos com 20mm de diâmetro. Demanda atendida.

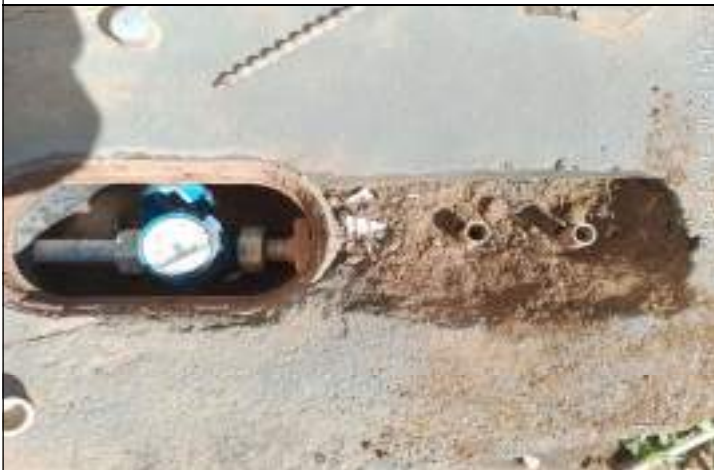
FOTO 01 – A empresa Hidro Ambiental efetuou uma interligação da espera localizada na calçada ao hidrômetro;

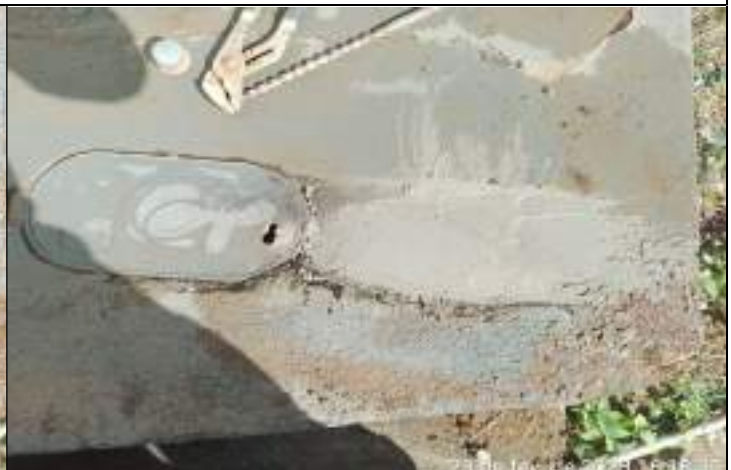
FOTO 02 – Durante a execução do serviço houve escavação, reaterro, compactação manual e mecanizada. Para isso, utilizaram-se 0,2m³ de areia e meio saco de cimento;
