RELATÓRIO Nº 005/2023-NPD/GAB/PMA
SISTEMA DE ABASTECIMENTO DE ÁGUA

RELATÓRIO DE ACOMPANHAMENTO ACP SANEAMENTO

Nº 005/2023-NPD/GAB/PMA

SISTEMA DE ABASTECIMENTO DE ÁGUA

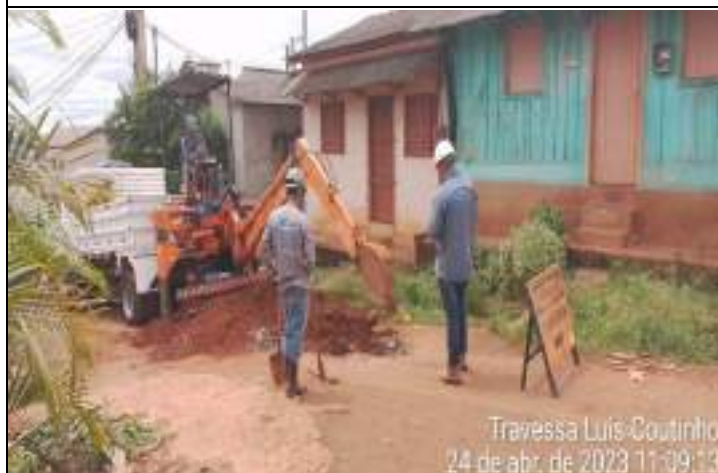
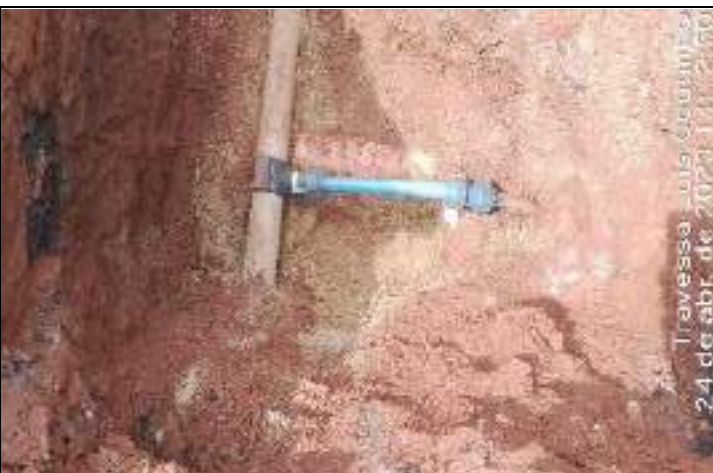
FOTO 01 – RUA AURÁCIO BANER, Nº 1383, BRASÍLIA

DESCRIÇÃO DO ATENDIMENTO: A empresa Hidro Ambiental foi acionada para realizar atendimento, no monitoramento a nossa equipe identificou que a Mangueira Pead estava muito curta, foi realizado a troca do mesmo é o fluxo voltou ao normal. DEMANDA ATENDIDA

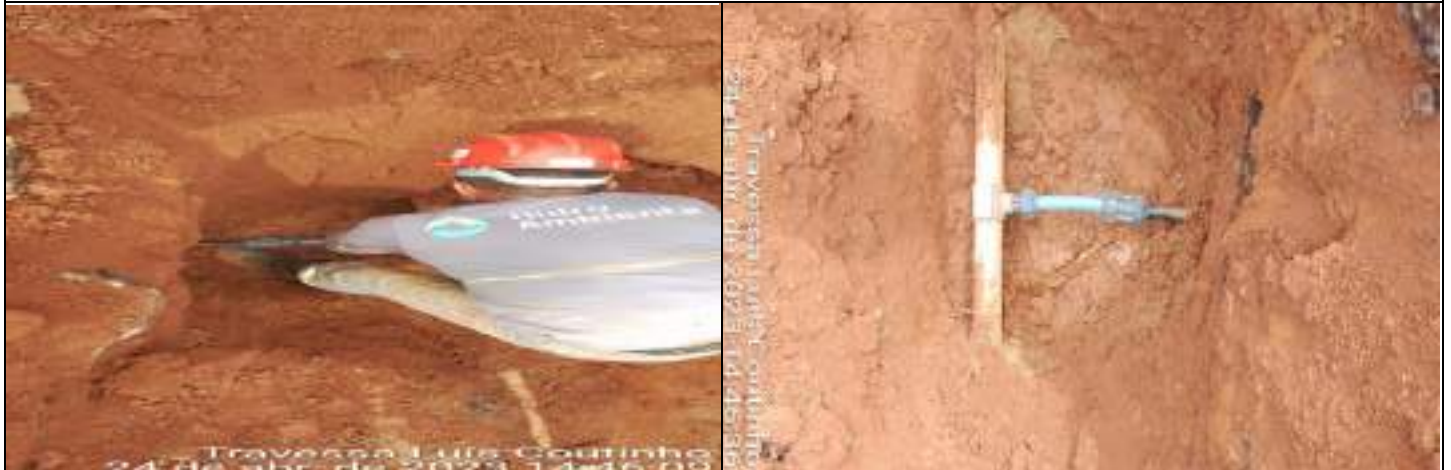
FOTO 01 – AURACIO BANER, Nº 1914B, BRASÍLIA

DESCRIÇÃO DO ATENDIMENTO: A empresa Hidro Ambiental foi acionada para realizar atendimento, no monitoramento a nossa equipe identificou que a Mangueira Pead estava muito curta e o colar estava folgado, foi realizado a troca dos mesmos e o fluxo voltou ao normal. DEMANDA ATENDIDA

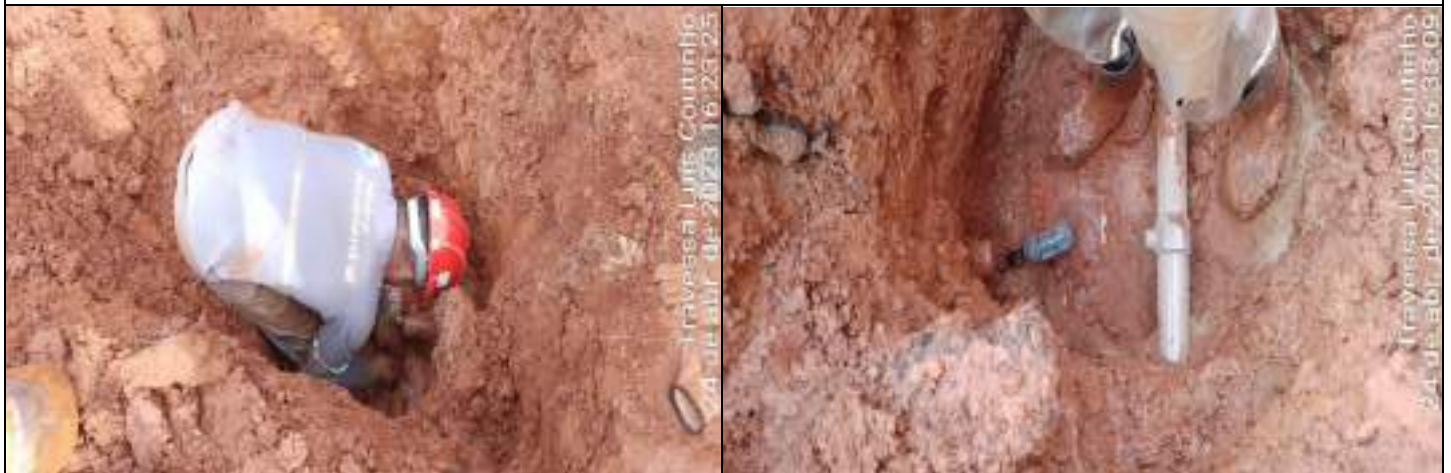
FOTO 01 – AURÁCIO BANER, Nº 2340, BRASÍLIA

DESCRIÇÃO DO ATENDIMENTO: A empresa Hidro Ambiental foi acionada para realizar atendimento, no monitoramento a nossa equipe identificou que a Mangueira Pead estava muito curta e o colar estava estragado, foi realizado a troca dos mesmos e o fluxo voltou ao normal. DEMANDA ATENDIDA

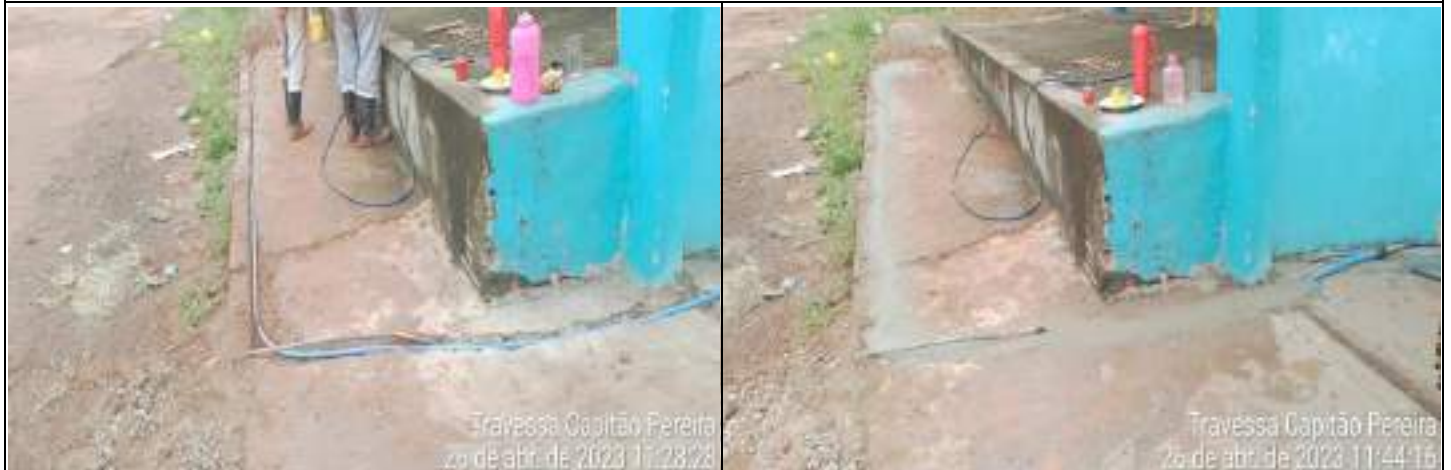
FOTO 01 – AURÁCIO BANER, Nº 165, BRASÍLIA

DESCRIÇÃO DO ATENDIMENTO: A empresa Hidro Ambiental foi acionada para realizar atendimento, no monitoramento a nossa equipe realizou uma nova ligação de água na casa do morador. Após o serviço concluído o fluxo de água voltou normalmente. Demanda Atendida

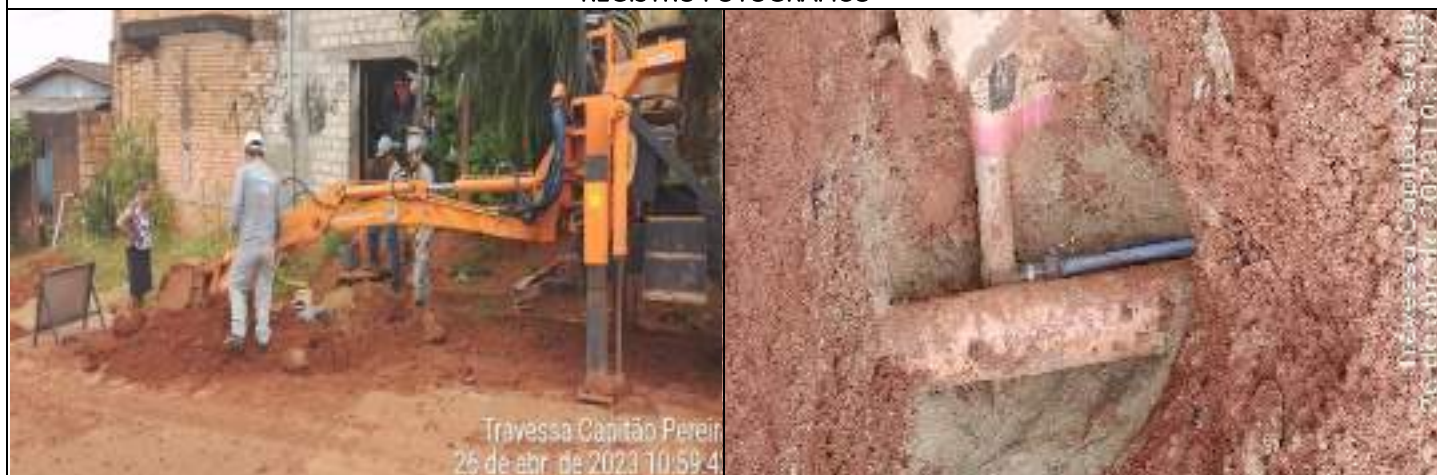
FOTO 01 – AURÁCIO BANER, Nº 1386, BRASÍLIA

DESCRIÇÃO DO ATENDIMENTO: A empresa Hidro Ambiental foi acionada para realizar atendimento, no monitoramento a nossa equipe identificou que a Mangueira Pead estava muito amassada e o colar estava folgado ocasionando o vazamento. Foi realizado a troca dos mesmos e o fluxo voltou ao normal. DEMANDA ATENDIDA

FOTO 02 –no monitoramento a nossa equipe identificou que a Mangueira Pead estava muito amassada e o colar estava folgado, ocasionando o vazamento. Foi realizado a troca dos mesmos e o fluxo voltou ao normal. DEMANDA ATENDIDA

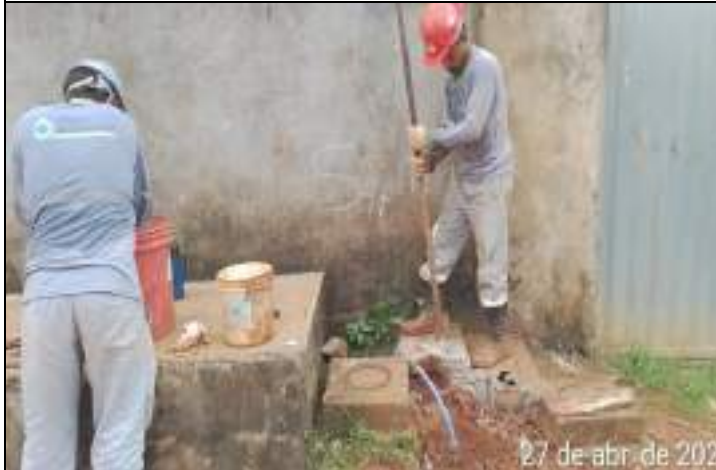
DESCRIÇÃO DO ATENDIMENTO: A empresa Hidro Ambiental foi acionada para realizar atendimento, no monitoramento a nossa equipe identificou que a caixinha do hidrômetro estava danificado ocasionando o vazamento. Foi realizado a ligação direta da água e o fluxo voltou ao normal. DEMANDA ATENDIDA

FOTO 01 – RUA BELO MONTE, Nº 16, BRASÍLIA
 A empresa Hidro Ambiental foi acionada para realizar atendimento

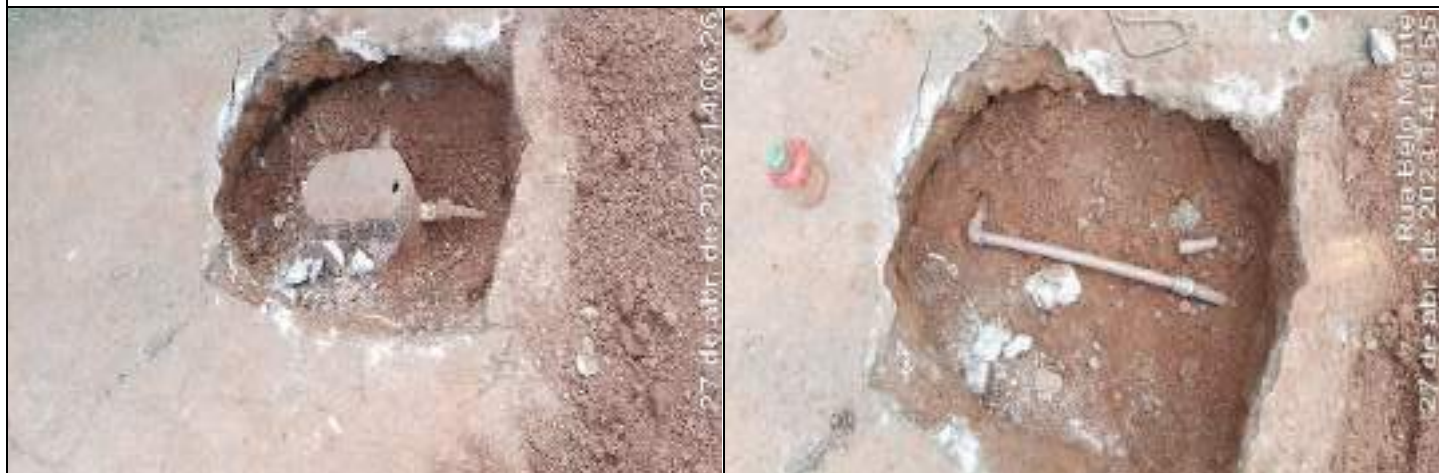
DESCRIÇÃO DO ATENDIMENTO: A empresa Hidro Ambiental foi acionada para realizar atendimento, no monitoramento a nossa equipe identificou que a caixinha estava sem o hidrômetro, foi realizado a ligação direta da água e o fluxo voltou ao normal. DEMANDA ATENDIDA

FOTO 02 – no monitoramento a nossa equipe identificou que a caixinha estava sem o hidrômetro, foi realizado a ligação direta da água e o fluxo voltou ao normal. DEMANDA ATENDIDA

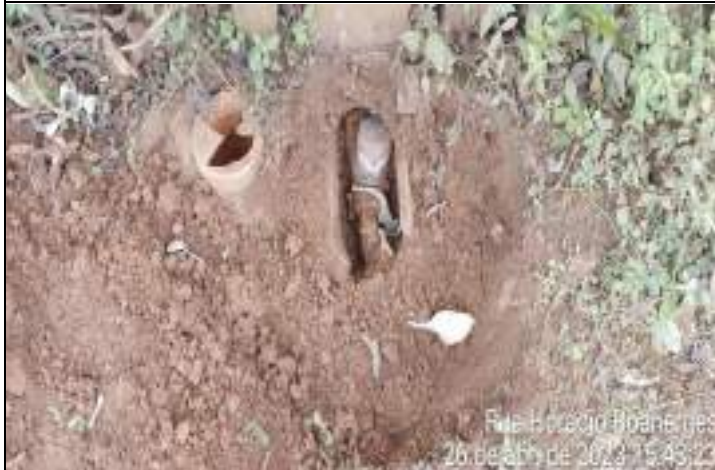
FOTO 01 – AURÁCIO BANER, Nº 165, BRASÍLIA

DESCRIÇÃO DO ATENDIMENTO: A empresa Hidro Ambiental foi acionada para realizar atendimento, no monitoramento a nossa equipe realizou o conserto de vazamento de água que ocorria da caixinha de hidrômetro na frente da casa do morador. Após os reparos o fluxo voltou ao normal. Demanda atendida

FOTO 02 – no monitoramento a nossa equipe realizou o conserto de vazamento de água que ocorria da caixinha de hidrômetro na frente da casa do morador. Após os reparos o fluxo voltou ao normal. Demanda atendida

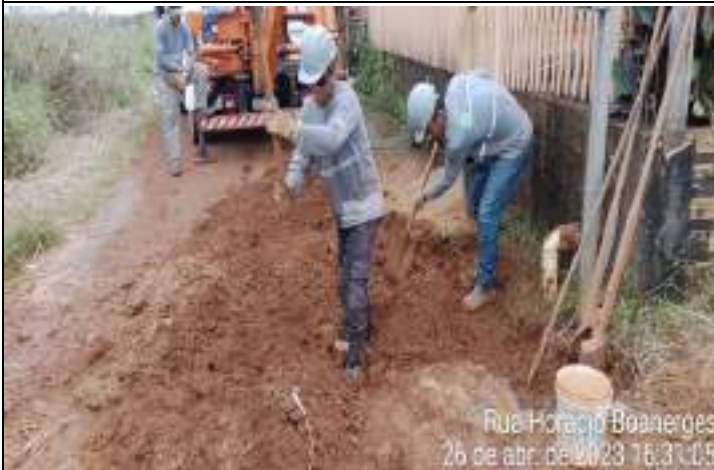
FOTO 01 – AURÁCIO BANER, Nº 165, BRASÍLIA

DESCRIÇÃO DO ATENDIMENTO: A empresa Hidro Ambiental foi acionada para realizar atendimento, no monitoramento a nossa equipe realizou o conserto de vazamento de água que ocorria na frente da casa do morador. Após os reparos o fluxo voltou ao normal. Demanda atendida

FOTO 02 – no monitoramento a nossa equipe realizou o conserto de vazamento de água que ocorria na frente da casa do morador. Após os reparos o fluxo voltou ao normal. Demanda atendida

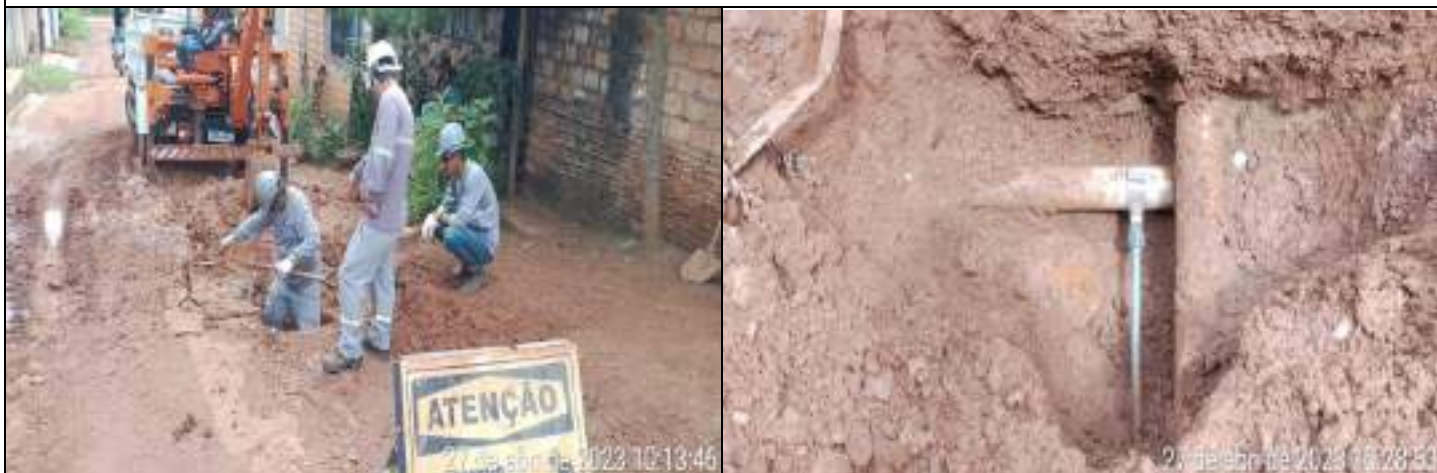
DESCRIÇÃO DO ATENDIMENTO: A empresa Hidro Ambiental foi acionada para realizar atendimento, no monitoramento a nossa equipe identificou que o adaptador do colar estava danificado ocasionando o vazamento. Foi realizado a troca do mesmo e o fluxo voltou ao normal. DEMANDA ATENDIDA

FOTO 02 – no monitoramento a nossa equipe identificou que o adaptador do colar estava danificado ocasionando o vazamento. Foi realizado a troca do mesmo e o fluxo voltou ao normal. DEMANDA ATENDIDA

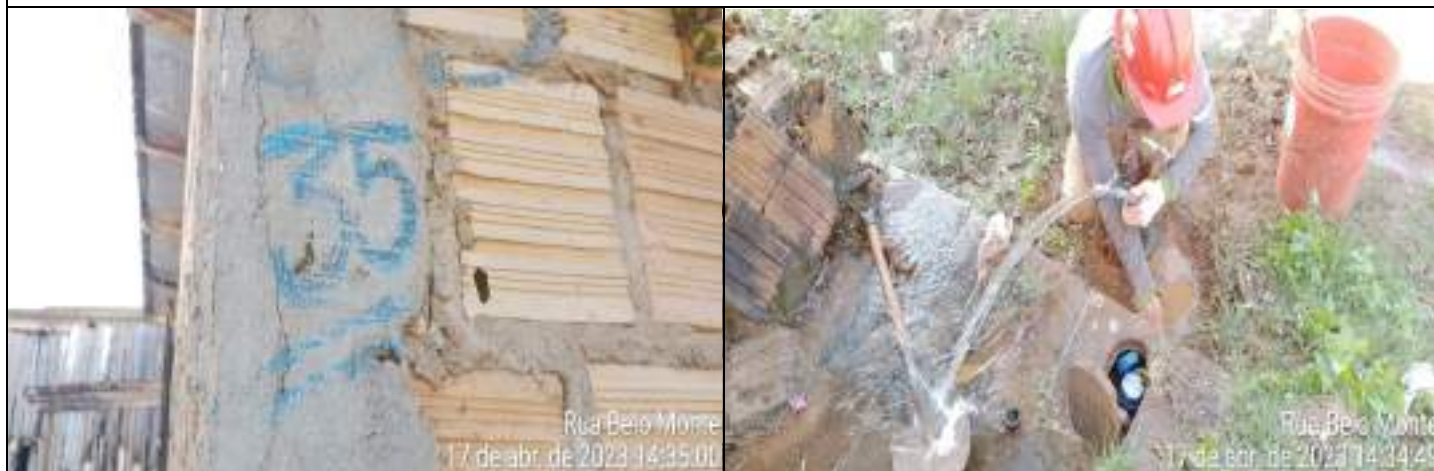
DESCRIÇÃO DO ATENDIMENTO: A empresa hidro ambiental foi acionada para realizar atendimento, na inspeção foi identificado vazamento no ramal de distribuição, foi realizado o reparo retirando o vazamento. Demanda atendida.

FOTO 02 – na inspeção foi identificado vazamento no ramal de distribuição, foi realizado o reparo retirando o vazamento. Demanda atendida.

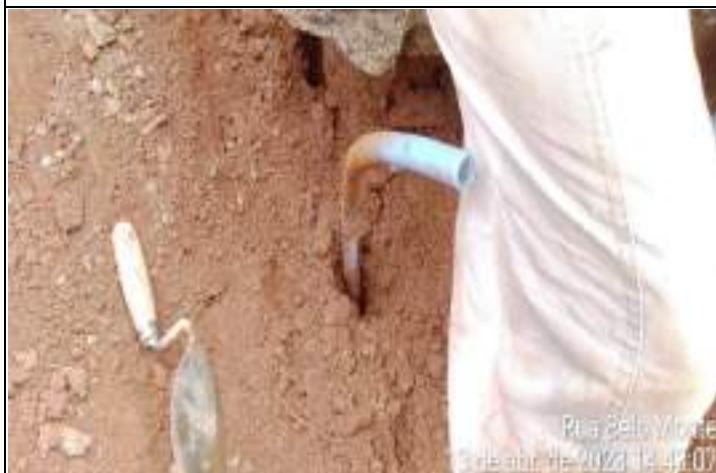
DESCRIÇÃO DO ATENDIMENTO: A empresa hidro ambiental foi acionada para realizara atendimento, na inspeção foi identificado vazamento na rede de distribuição, foi feito o reparo retirando o vazamento. Demanda atendida.

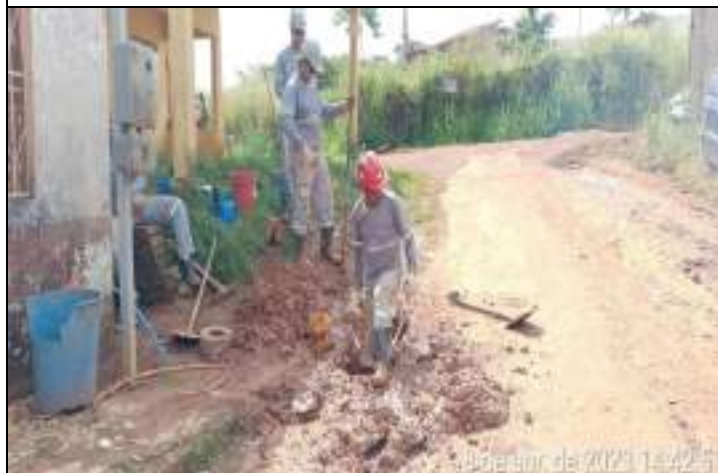
DESCRIÇÃO DO ATENDIMENTO: A empresa hidro ambiental foi acionada para realizara atendimento, na inspeção foi identificado vazamento na rede de distribuição, foi realizado o reparo retirando o vazamento. Demanda atendida.

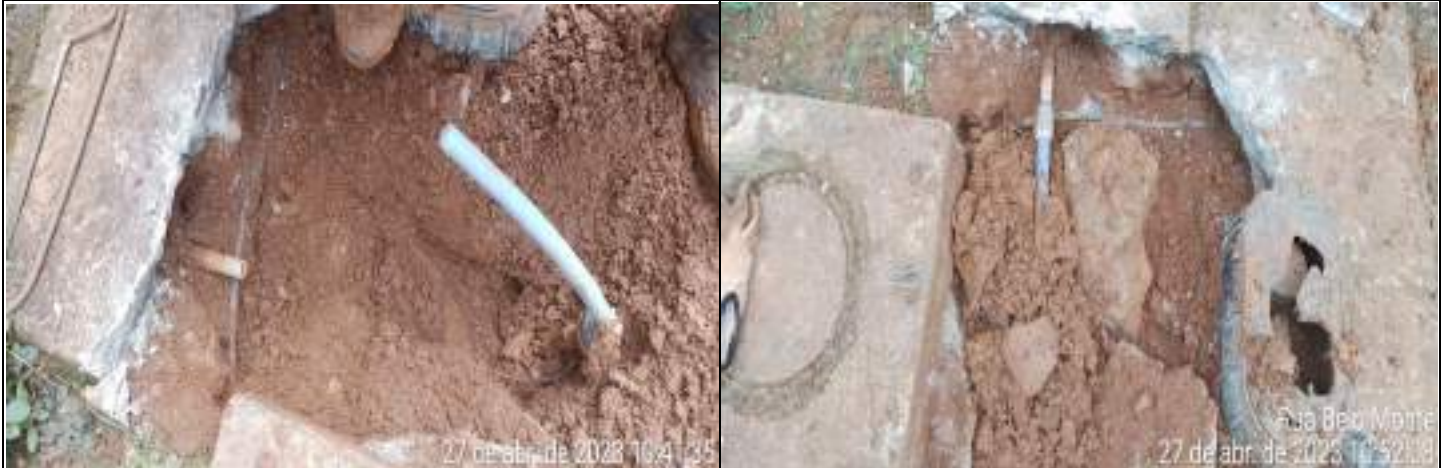
Mês/Ano	04/2023	Seg	Terç	Quart	Quint	Sext	Sáb	Dom	
Semana		24/04	25/04	26/04	27/04	28/04	29/04	30/04	
Protocolo: 230504_1120									
Endereço: Rua Belo Monte, Nº07, Bairro Brasília									
Solicitante: Cosalt									
<input type="checkbox"/> LIGAÇÃO NOVA DE ÁGUA <input type="checkbox"/> LIGAÇÃO NOVA DE ESGOTO <input type="checkbox"/> REPARO EM RDA – ÁGUA <input checked="" type="checkbox"/> REPARO EM RPA – ÁGUA									
DESCRIÇÃO DO ATENDIMENTO: A empresa hidro ambiental foi acionada para realizara atendimento, na inspeção foi identificado vazamento no ramal de distribuição, foi realizado o reparo retirando o vazamento. Demanda atendida.

FOTO 02 – na inspeção foi identificado vazamento no ramal de distribuição, foi realizado o reparo retirando o vazamento. Demanda atendida.

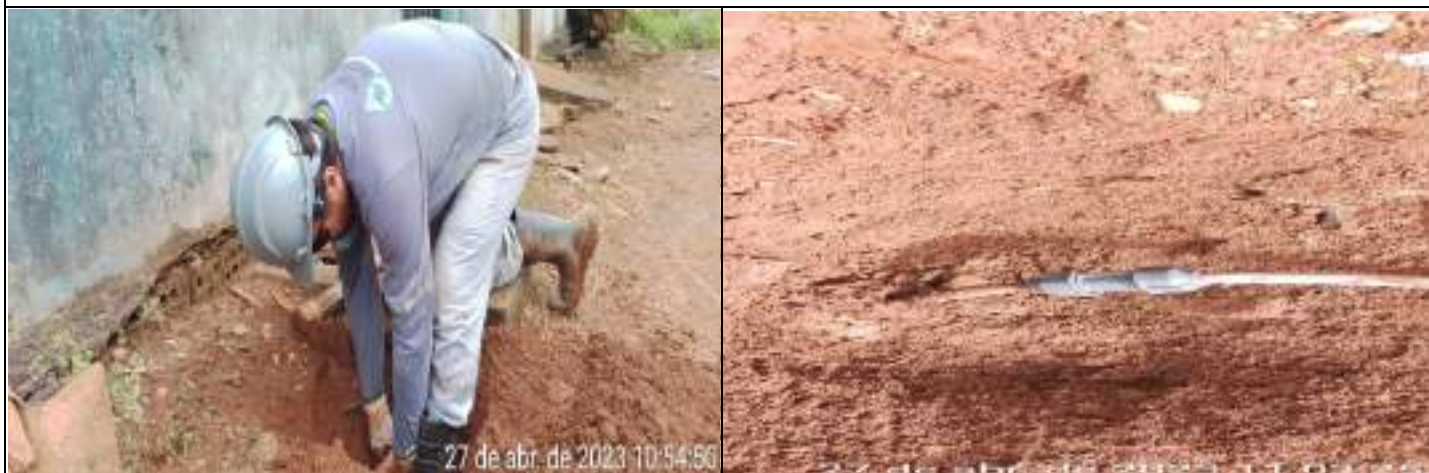
Mês/Ano	04/2023	Seg	Terç	Quart	Quint	Sext	Sáb	Dom	
Semana		24/04	25/04	26/04	27/04	28/04	29/04	30/04	
Protocolo: 230504_1120									
Endereço: Rua Belo Monte, Nº1419, Bairro Brasília									
Solicitante: Cosalt									
<input type="checkbox"/> LIGAÇÃO NOVA DE ÁGUA <input type="checkbox"/> LIGAÇÃO NOVA DE ESGOTO <input type="checkbox"/> REPARO EM RDA – ÁGUA <input checked="" type="checkbox"/> REPARO EM RPA – ÁGUA									
DESCRIÇÃO DO ATENDIMENTO: A empresa hidro ambiental foi acionada para realizara atendimento, na inspeção foi identificado vazamento no ramal de distribuição, foi realizado o reparo retirando o vazamento. Demanda atendida.

FOTO 02 – na inspeção foi identificado vazamento no ramal de distribuição, foi realizado o reparo retirando o vazamento. Demanda atendida.

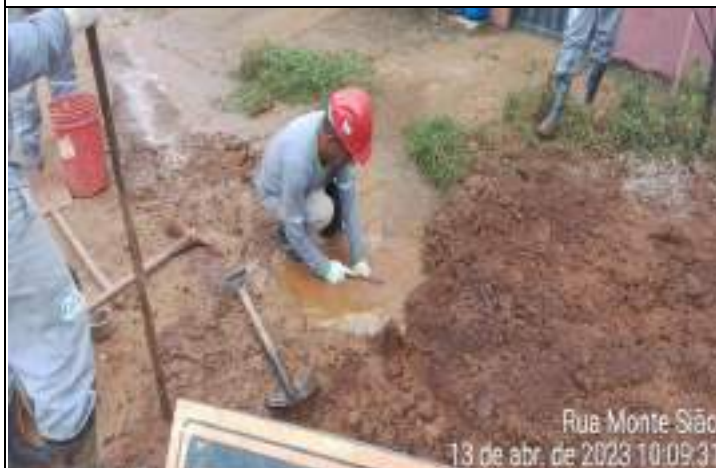
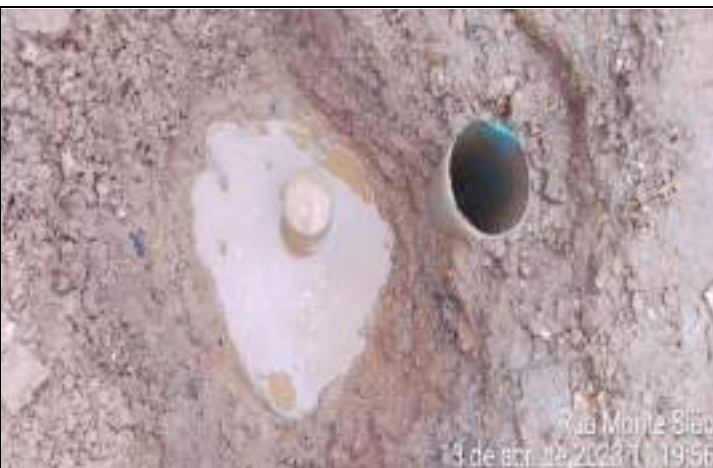
DESCRIÇÃO DO ATENDIMENTO: A empresa hidro ambiental foi acionada para realizara atendimento, na inspeção foi identificado vazamento na rede de distribuição, foi feito o tapeamento retirando o vazamento. Demanda atendida.

FOTO 02 – na inspeção foi identificado vazamento na rede de distribuição, foi feito o tapeamento retirando o vazamento. Demanda atendida.

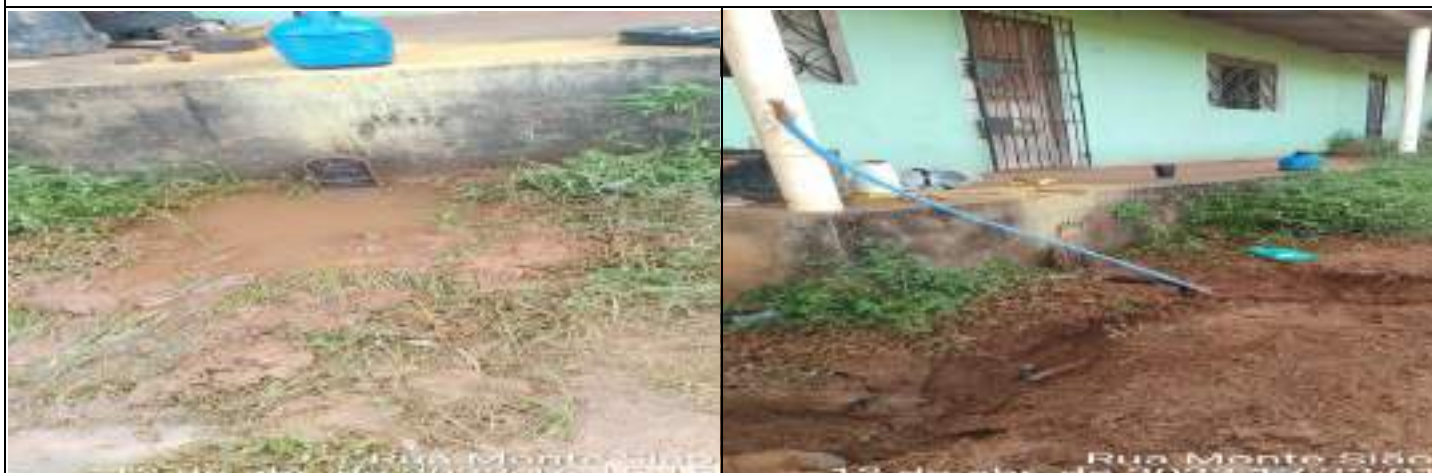
DESCRIÇÃO DO ATENDIMENTO: A empresa hidro ambiental foi acionada para realizara atendimento, na inspeção foi identificado vazamento no ramal de distribuição pead, foi feito o reparo retirando o vazamento. Demanda atendida.

FOTO 01 – A empresa hidro ambiental foi acionada para realizara atendimento,

FOTO 02 – na inspeção foi identificado vazamento no ramal de distribuição pead, foi feito o reparo retirando o vazamento. Demanda atendida.

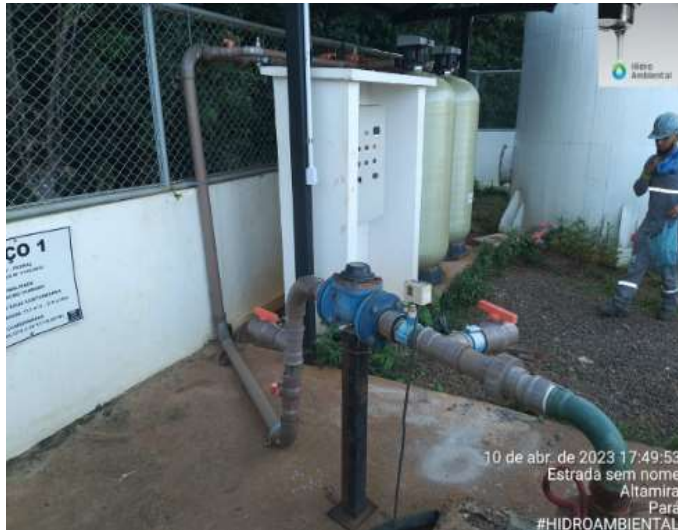
FOTO 1 - Inspensão na rede de sucção do poço.

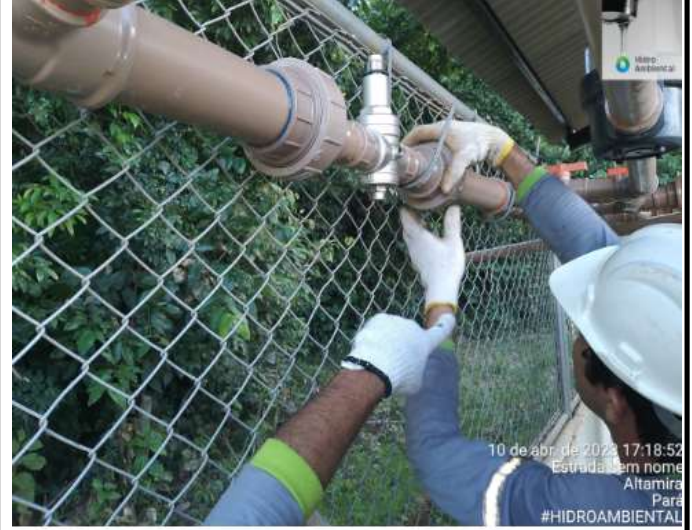
FOTO 2 - Instalação da Valvula de alivio de pressão.

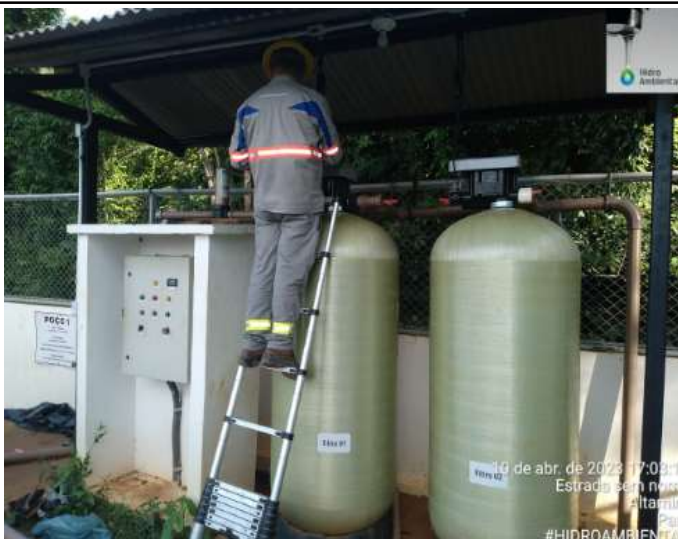
FOTO 3 - Instalação da engrenagens danificadas dos filtros.

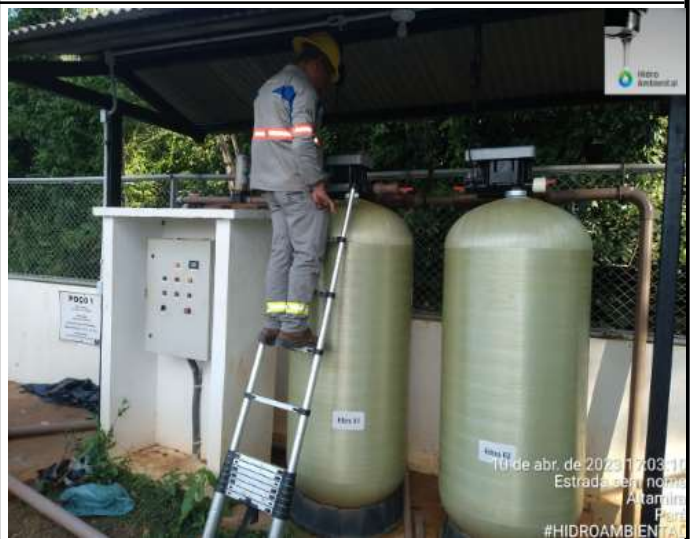
FOTO 4- Identificamos que além das engrenagens a placar do filtro esta com problema.
