RELATÓRIO Nº 004/2023-NPD/GAB/PMA
SISTEMA DE ABASTECIMENTO DE ÁGUA

RELATÓRIO DE ACOMPANHAMENTO ACP SANEAMENTO

Nº 004/2023-NPD/GAB/PMA

SISTEMA DE ABASTECIMENTO DE ÁGUA

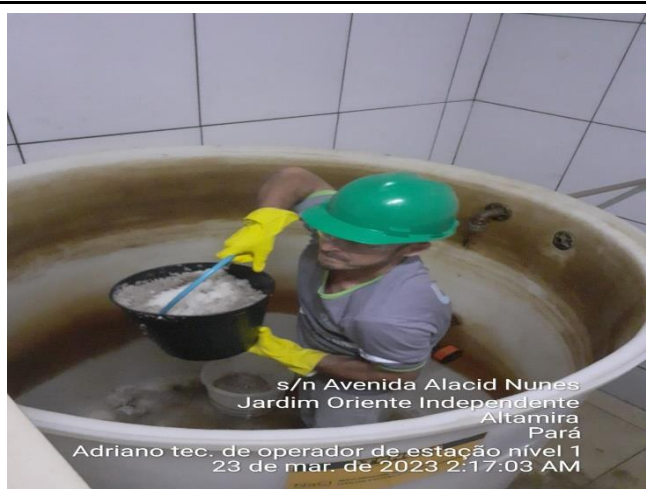
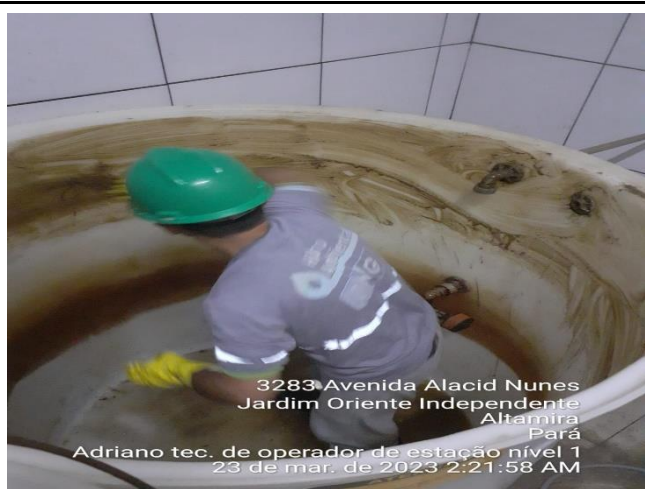
FOI FEITO A LIMPEZA E HIGIENIZAÇÃO DA TINA DE SALMOURA DOS SATURADORES

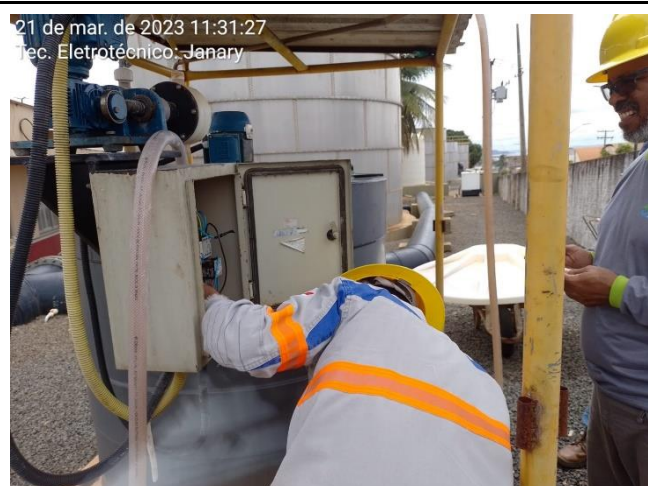
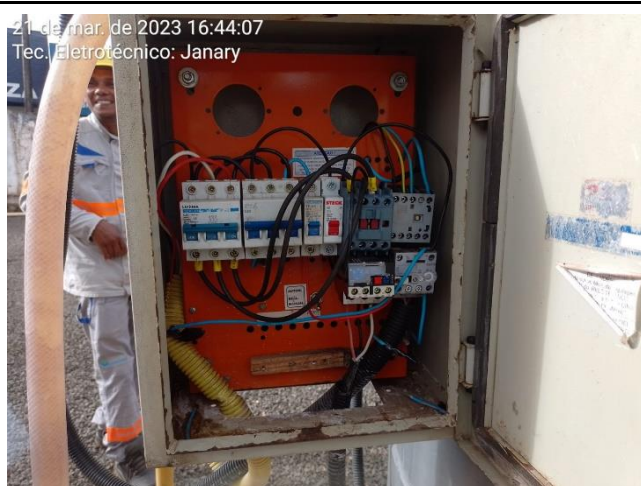
INSTALAÇÃO DE CONTACTORA NO PAINEL DE DOSAGEM DA BARRILHA

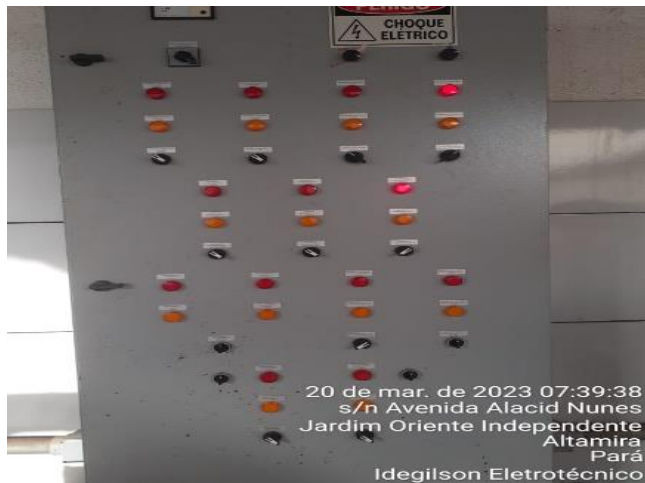
TROCA DE BOMBA 02 PARA BOMBA 03

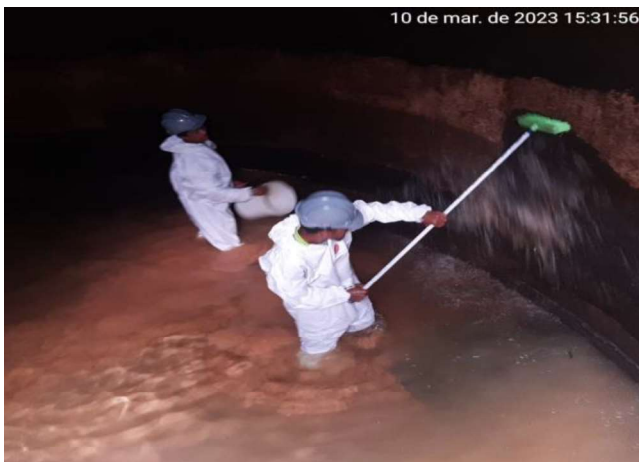
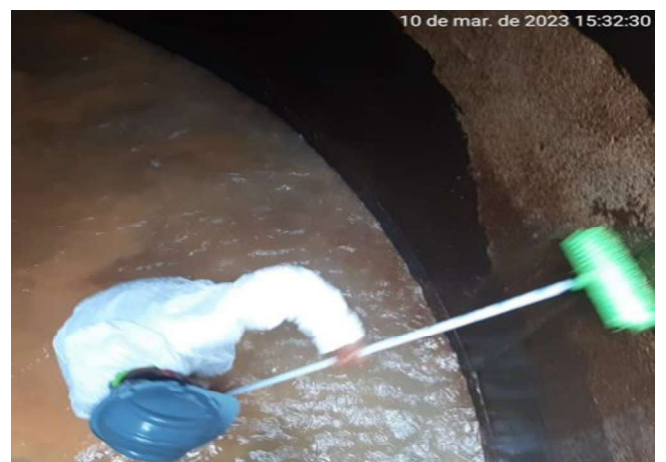
Item 2: Limpeza do reservatório.

O reservatório foi limpo em sua totalidade com o uso de cloro para desinfecção.

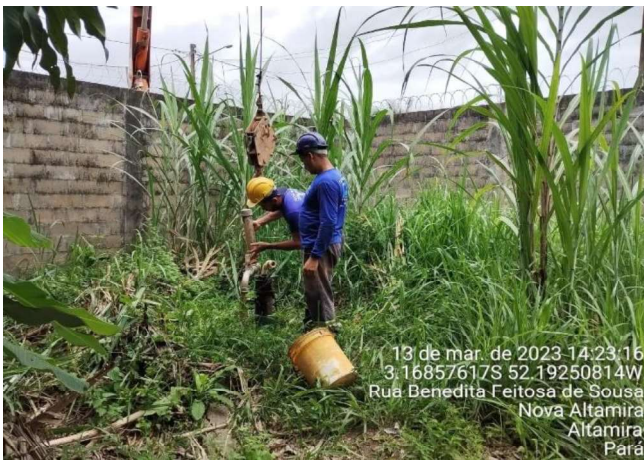
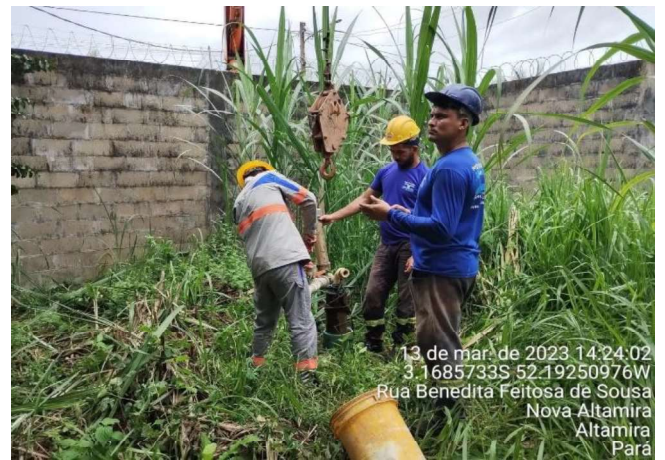
Nota 06: Nova tentativa de retirada 20/03/2023 às 10:00 hs.

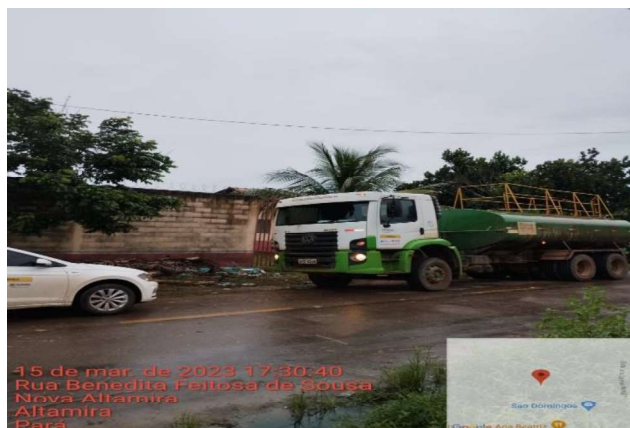
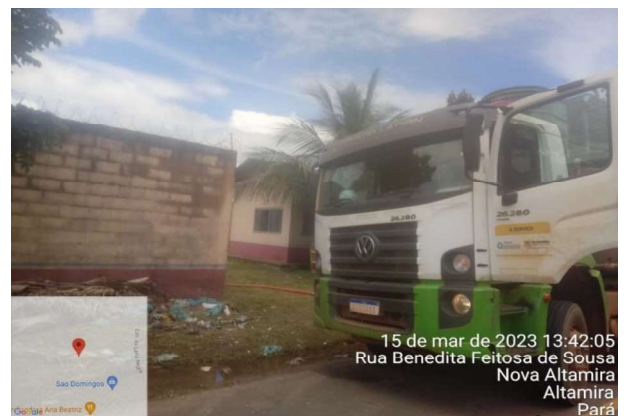
Item 5: Abastecimento do reservatório por caminhão PIPA.

Na tentativa de amenizar a falta de água no bairro serão feitas abastecimento de água no reservatório pela frota da Hidro Ambiental.

Nota 02: O registro do reservatório será aberto a partir das 15h até as 19h. E os demais horario ssegirá fechado para recuperar o nível dos reservatorios de distribuição.

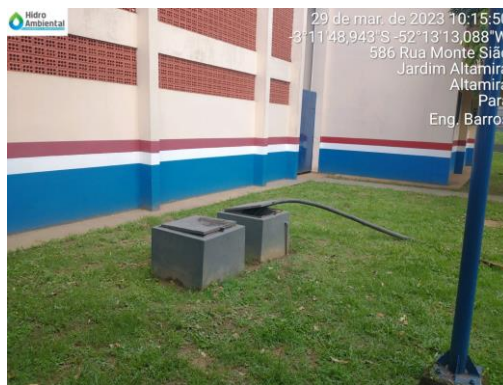
Escola Ducila

1. Água do reservatório suja.

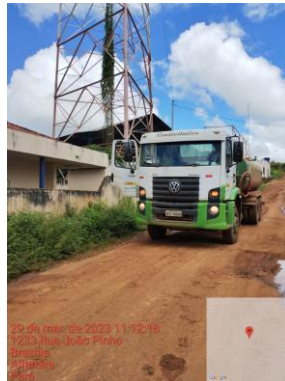
Abastecimento por caminhão pipa

Nota 01: O abastecimento será realizado e 01 vez ao dia ou mediante a solicitação da Diretoria da Escola.

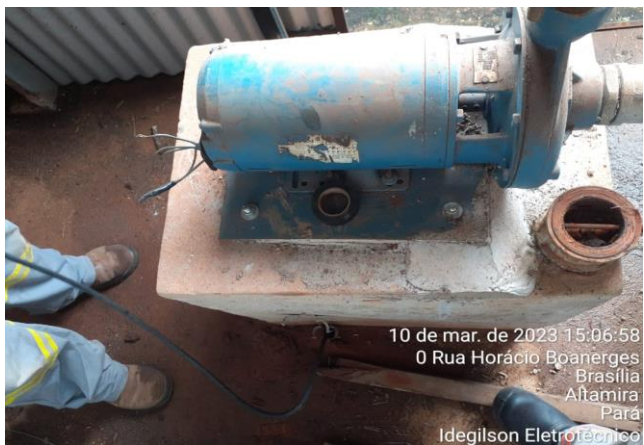
FOTO 8

Foto 8: Poço da Princesa do Xingu.
